4.3 草谷断層トレンチ調査

1) 調査概要

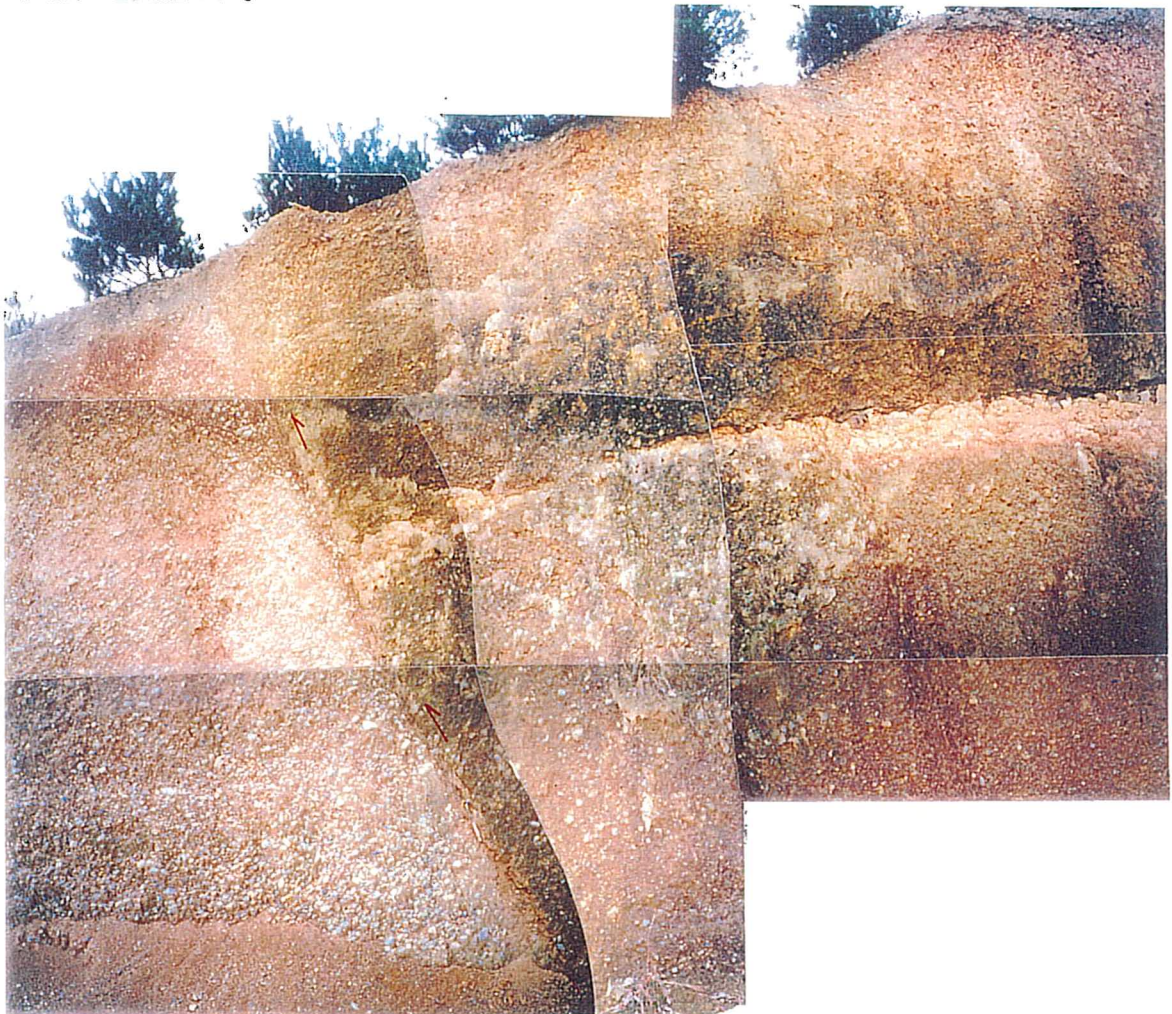
写真 4.2.1 草谷断層の露頭（三木市別所町興治南方）

低断層崖ぞいに見つかった断層露頭。断層を挟んで南西側（写真左手）に高位段丘礫層、北西側に大阪層群上部亜層群とみられる砂礫層が分布。断層面の走向・傾斜は $N34^{\circ} E$, $54^{\circ} E$ 。面上にほぼ水平な（ $7 \sim 8^{\circ} w$ 落ち）ストリエーションがみられる。

断層を挟んでの高位段丘基底面の上下落差は、 $5 \sim 6 m$ （南東落ち）。

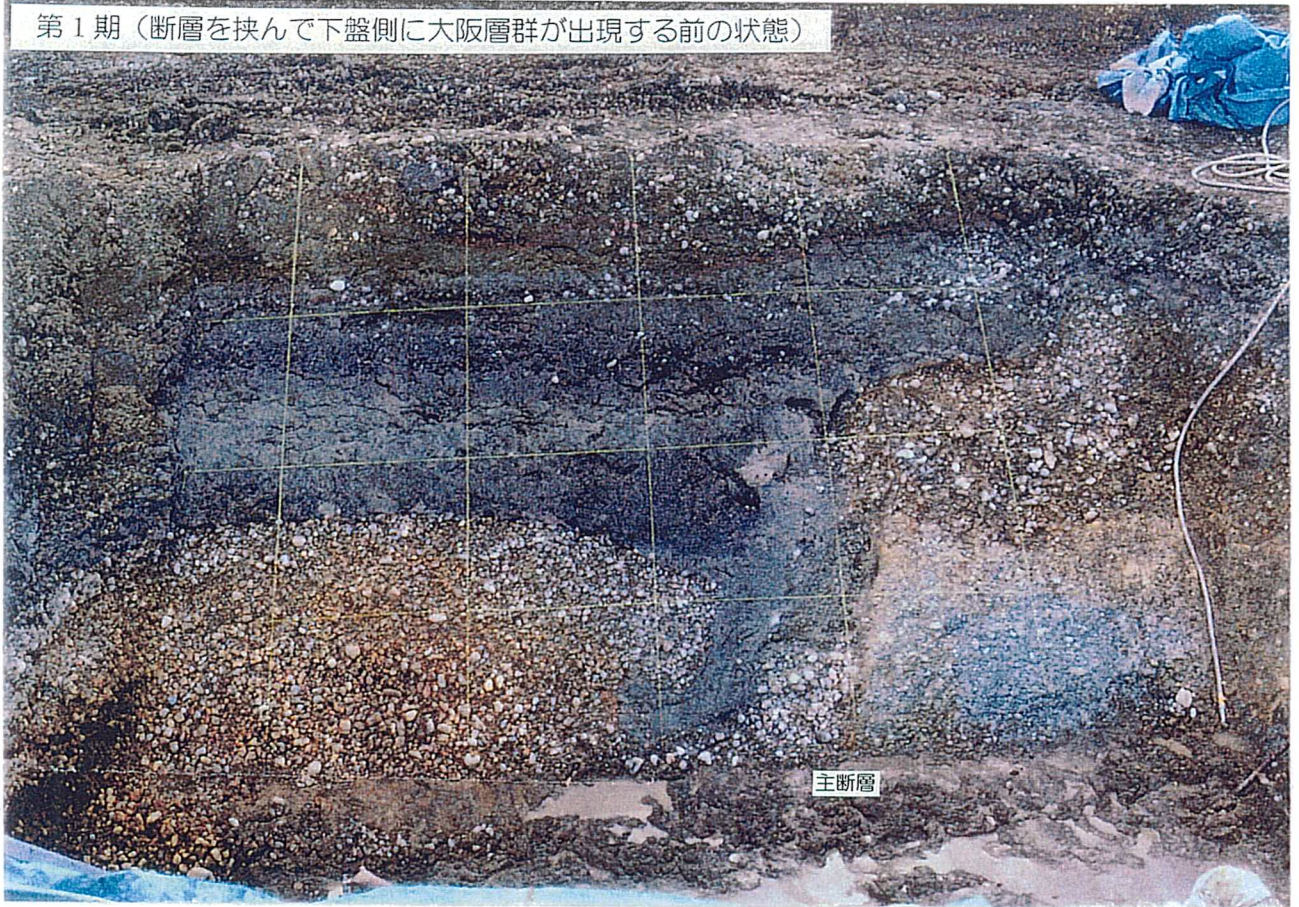
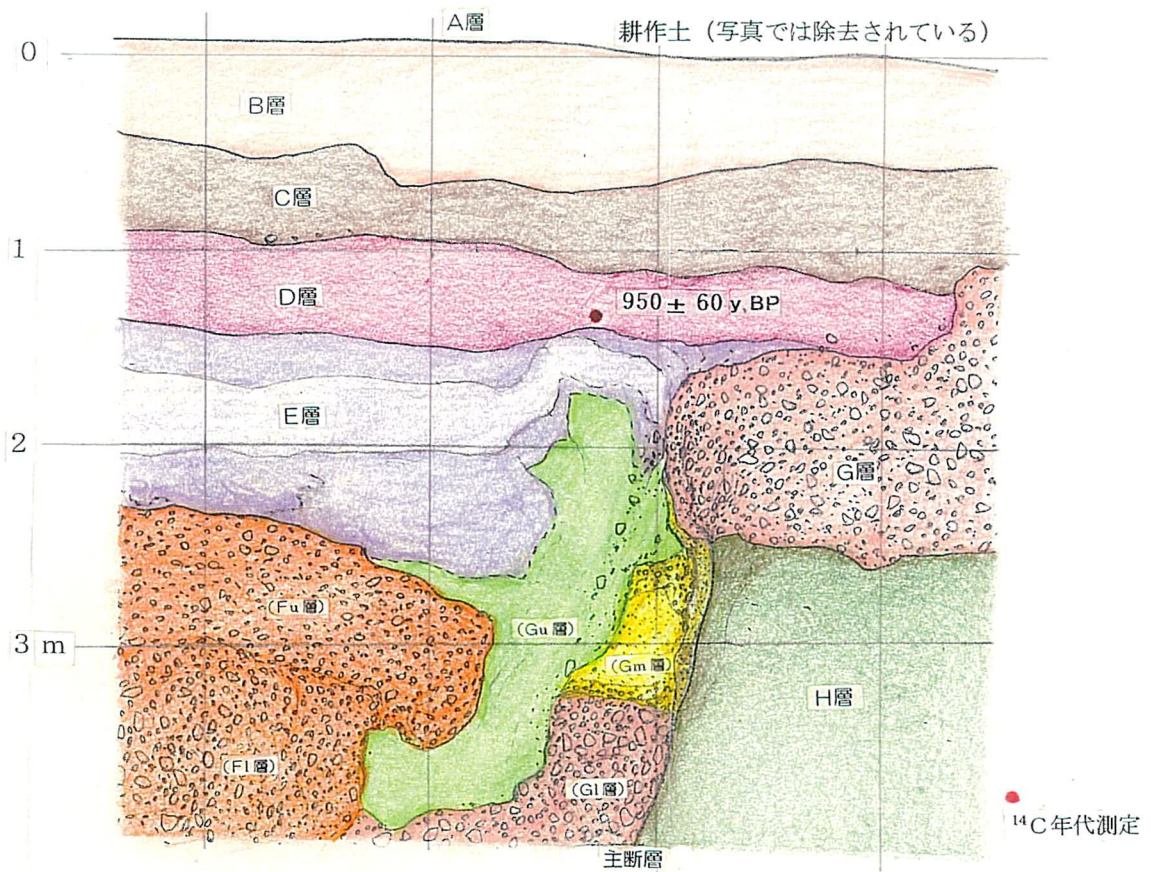
図 4.3.5 草谷断層トレンチ南西側壁面（切広げ前）の写真（上）とスケッチ（下）

最も新しい活動時期を示すとみられる断層変位は、およそ2000年前のE層にまで及んでおり、D層(およそ1000年前の地層、須恵器が出土した層準)には及んでいない可能性が高いことが判明した(図4.3.5)。

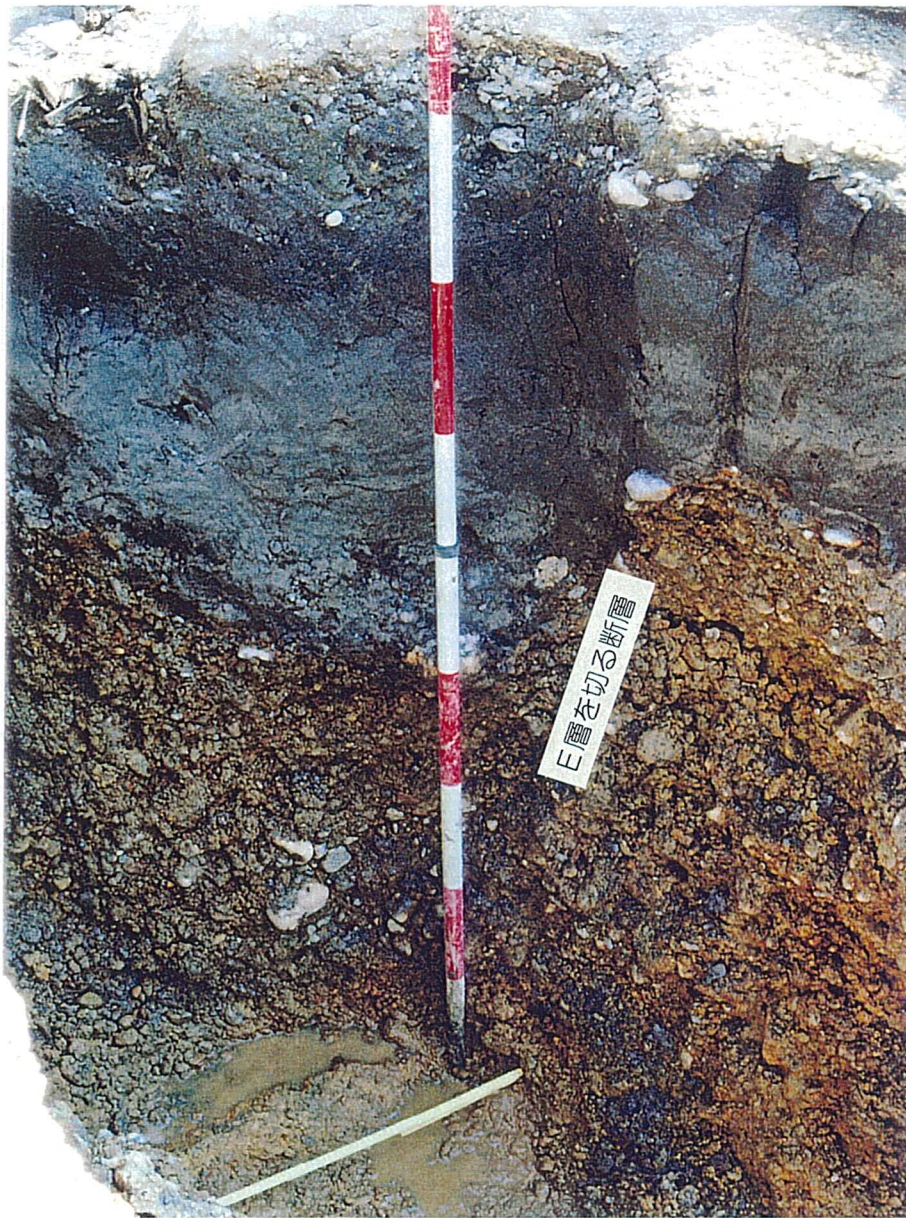
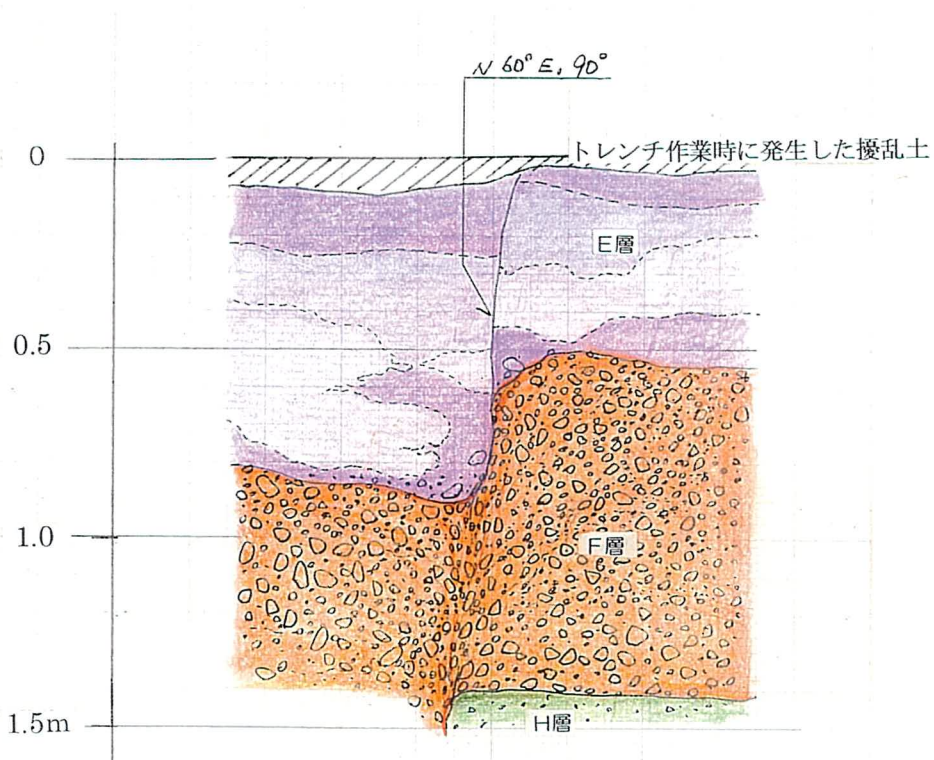
図 4.3.7 草谷断層トレンチ北側小トレンチ南西側壁面の写真 (上) とスケッチ (下)

H層、F層及びE層が主断層により切られている。最上位のE層の見かけ上下変位量は20～30cm南東落ちであった（図4.3.7, 11）。

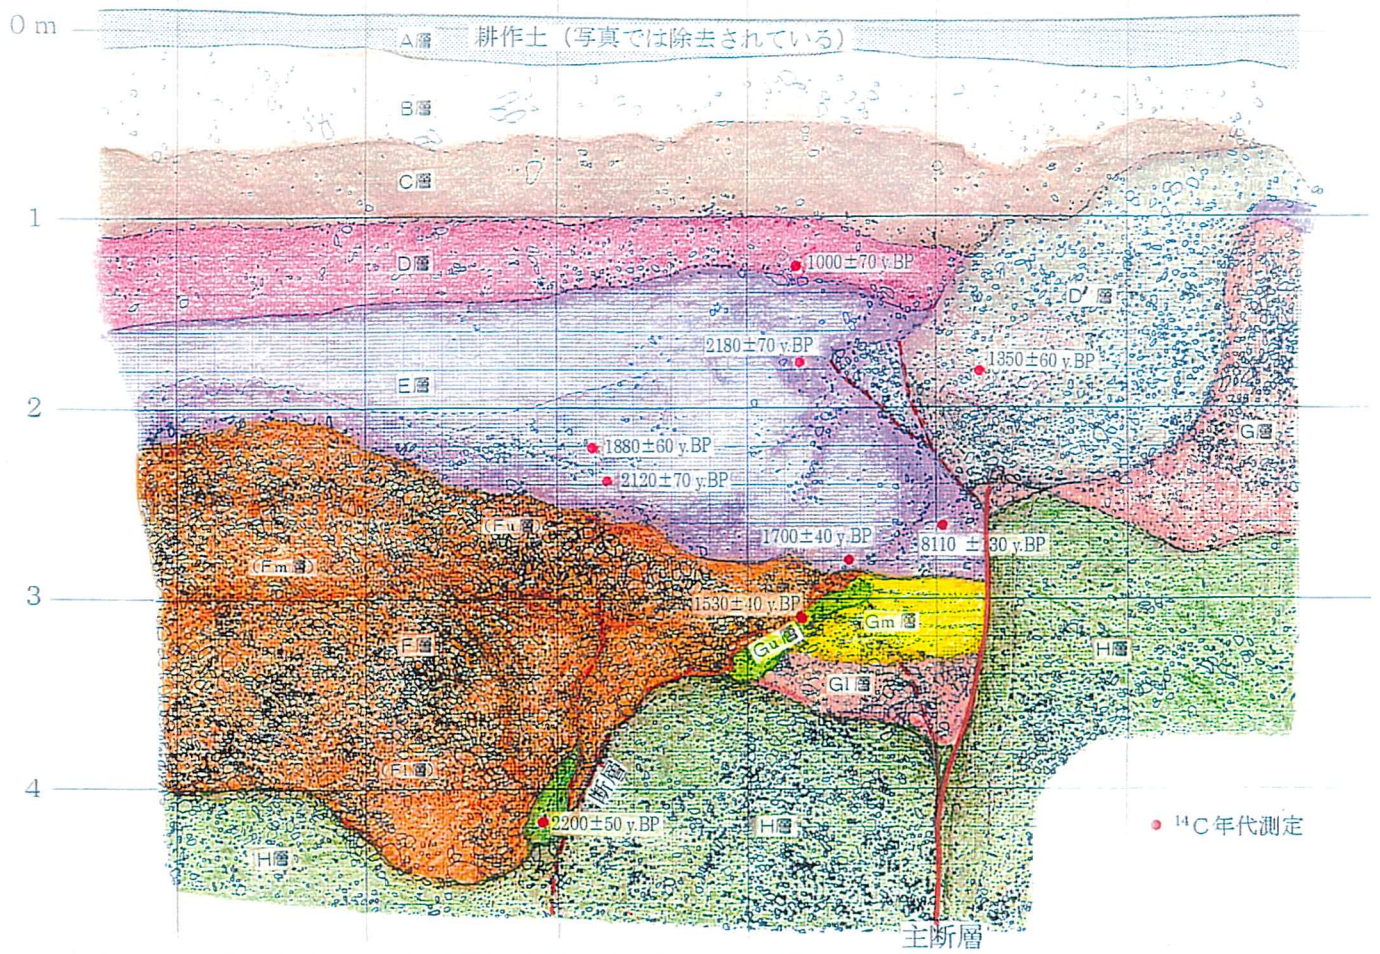
図 4.3.8 草谷断層トレンチ南西側壁面（最終形状）の解釈図

主断層で直接切られているのは、H層、G層とその上位のE層である。E層の年代は2000年前前後に集中している。掘削途中の壁面観察によっても、E層全体が断層近傍で大きく変形している様子が観察されていることから、2000年前以降の活動は確実視される（図4.3.8～9）。

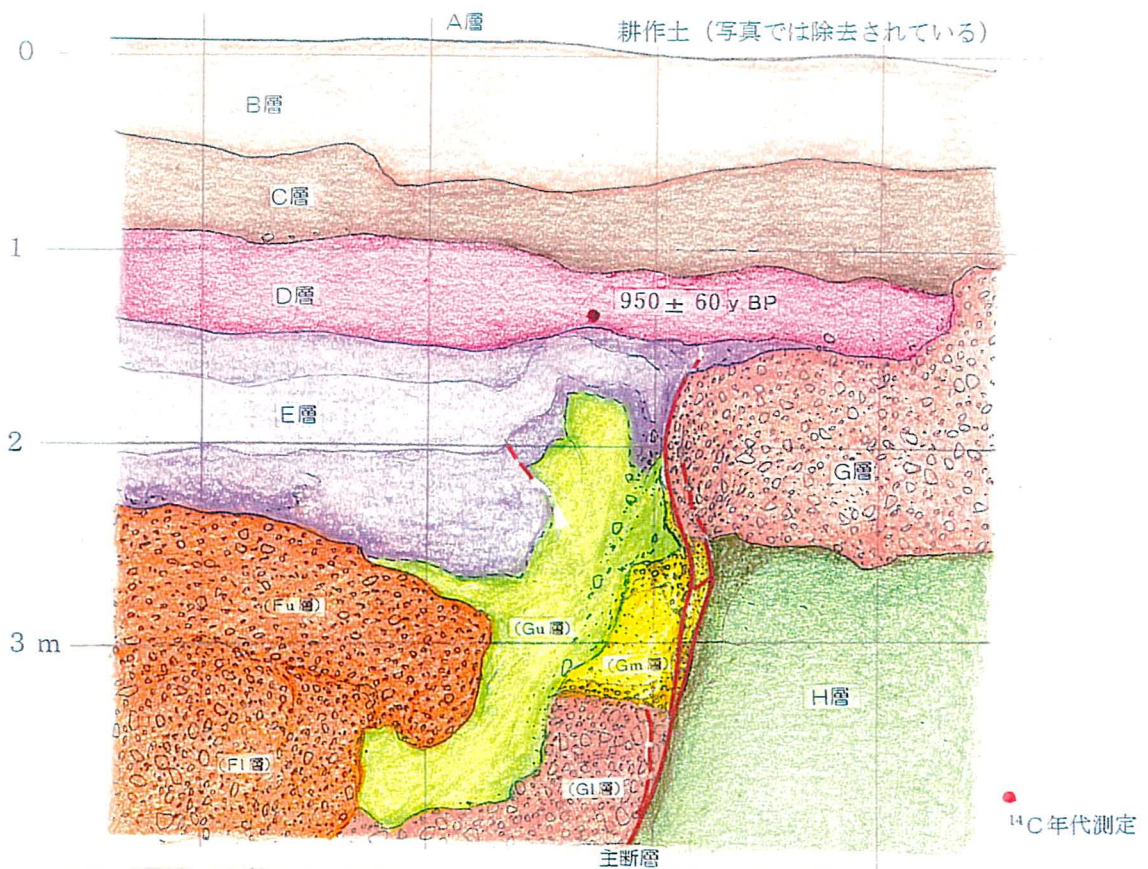
図 4.3.9 草谷断層トレンチ南西側壁面（切広げ前）の解釈図

一方、約1000年前のD層は、現在の壁面では断層の直上部で分布が途切れた格好になっているが、掘削途中の壁面観察では、大きく変形したE層をほぼ水平に覆った格好で分布していたことから、D層は断層変位を受けていない可能性が高いと判断される（図4.3.9）。

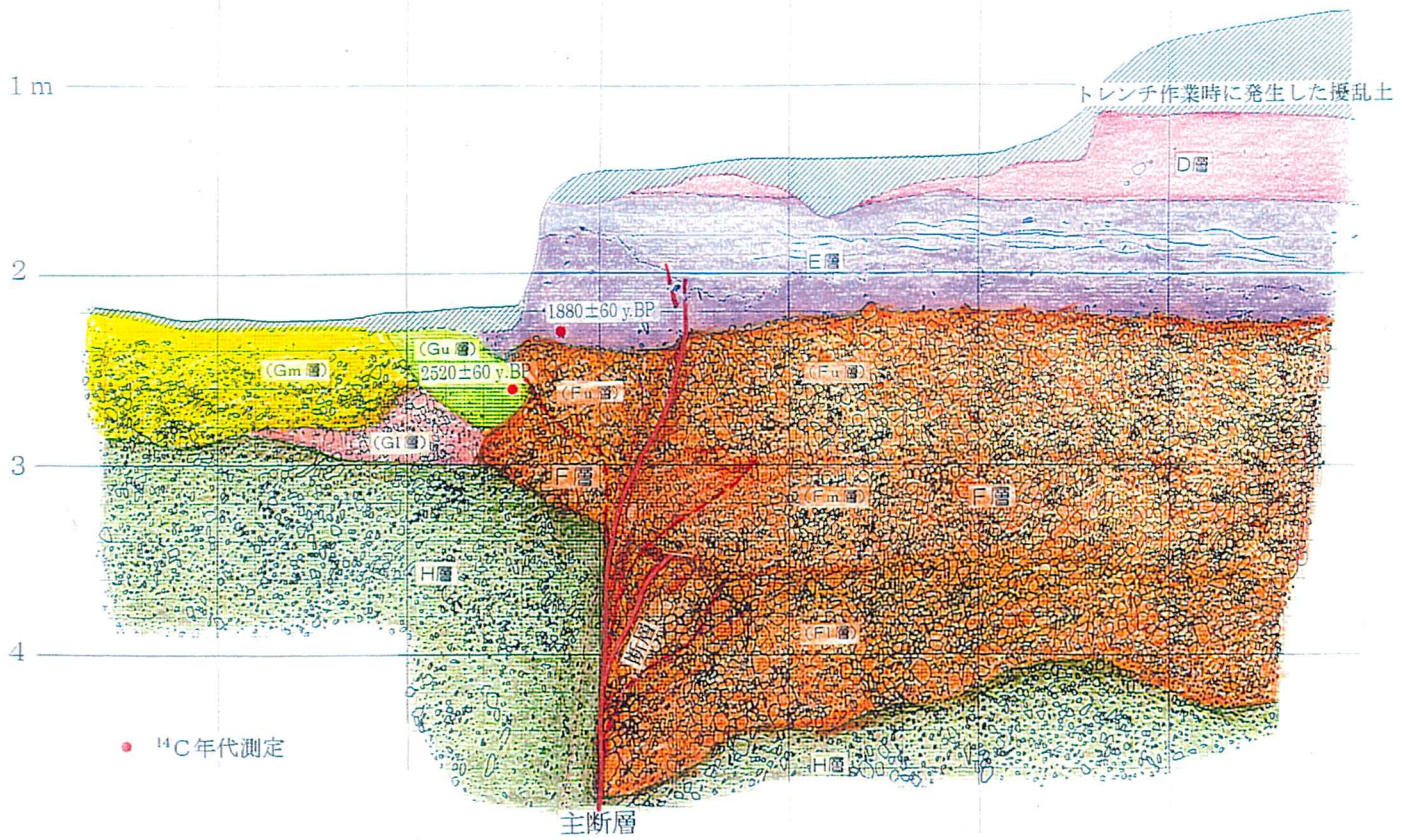
図 4.3.10 草谷断層トレンチ北東側壁面の解釈図

一方、北東側壁面に現れたG層最上部のシルト層（Gu層；約2500年前の地層）にも、顕著な急斜構造がみられる（図4.3.6）。この層は、主断層と斜交する走向（ほぼ南北）に延び東側に急傾斜しており、断層運動に伴う変形構造の可能性はある。しかし、これが断層運動に伴う変形構造とした場合、対応する断層は不鮮明であり（図4.3.10）、E層を切る断層により形成された可能性も考えられる。

一方、断層を挟んで左側（北西側）に表われている約2500年前のシルト層（Gu層）が、断層に向かって大きく傾斜しているのに対し、Gu層の上位にのる約2000年前のE層は、これにアバットする格好で堆積しており両者に構造的な差異が認められる（図4.3.6, 10）。

一方、Gu 層（約 2500 年前の地層）は、直接主断層で切れているところは観察されないものの、最新活動によって切られている E 層とは異なった急傾斜の構造を呈しており、別の断層運動に伴う変形構造の可能性もある。しかし、これが断層運動に伴う変形構造とした場合、直接対応する断層は現在のところ確定できない（図 4.3.10）、E 層を切る断層（最新の活動）により形成された可能性も考えられる。
