## (6-2) No. 1 (H12-1, H12-2, H11) トレンチ調査結果

No. 1 (H12-1, H12-2, H11) トレンチの位置を精密測量結果に投影したものを図6-5に示す。精密測量図における牧ヶ洞断層の位置は、No. 1 (H12-1, H12-2) トレンチのSW面ではグリッド5.4～5.5付近に、No. 1 (H11) トレンチのSW面ではグリッド5.7～6.0付近に、No. 1 (H11) トレンチのNE面ではグリッド5.9～6.3になる。

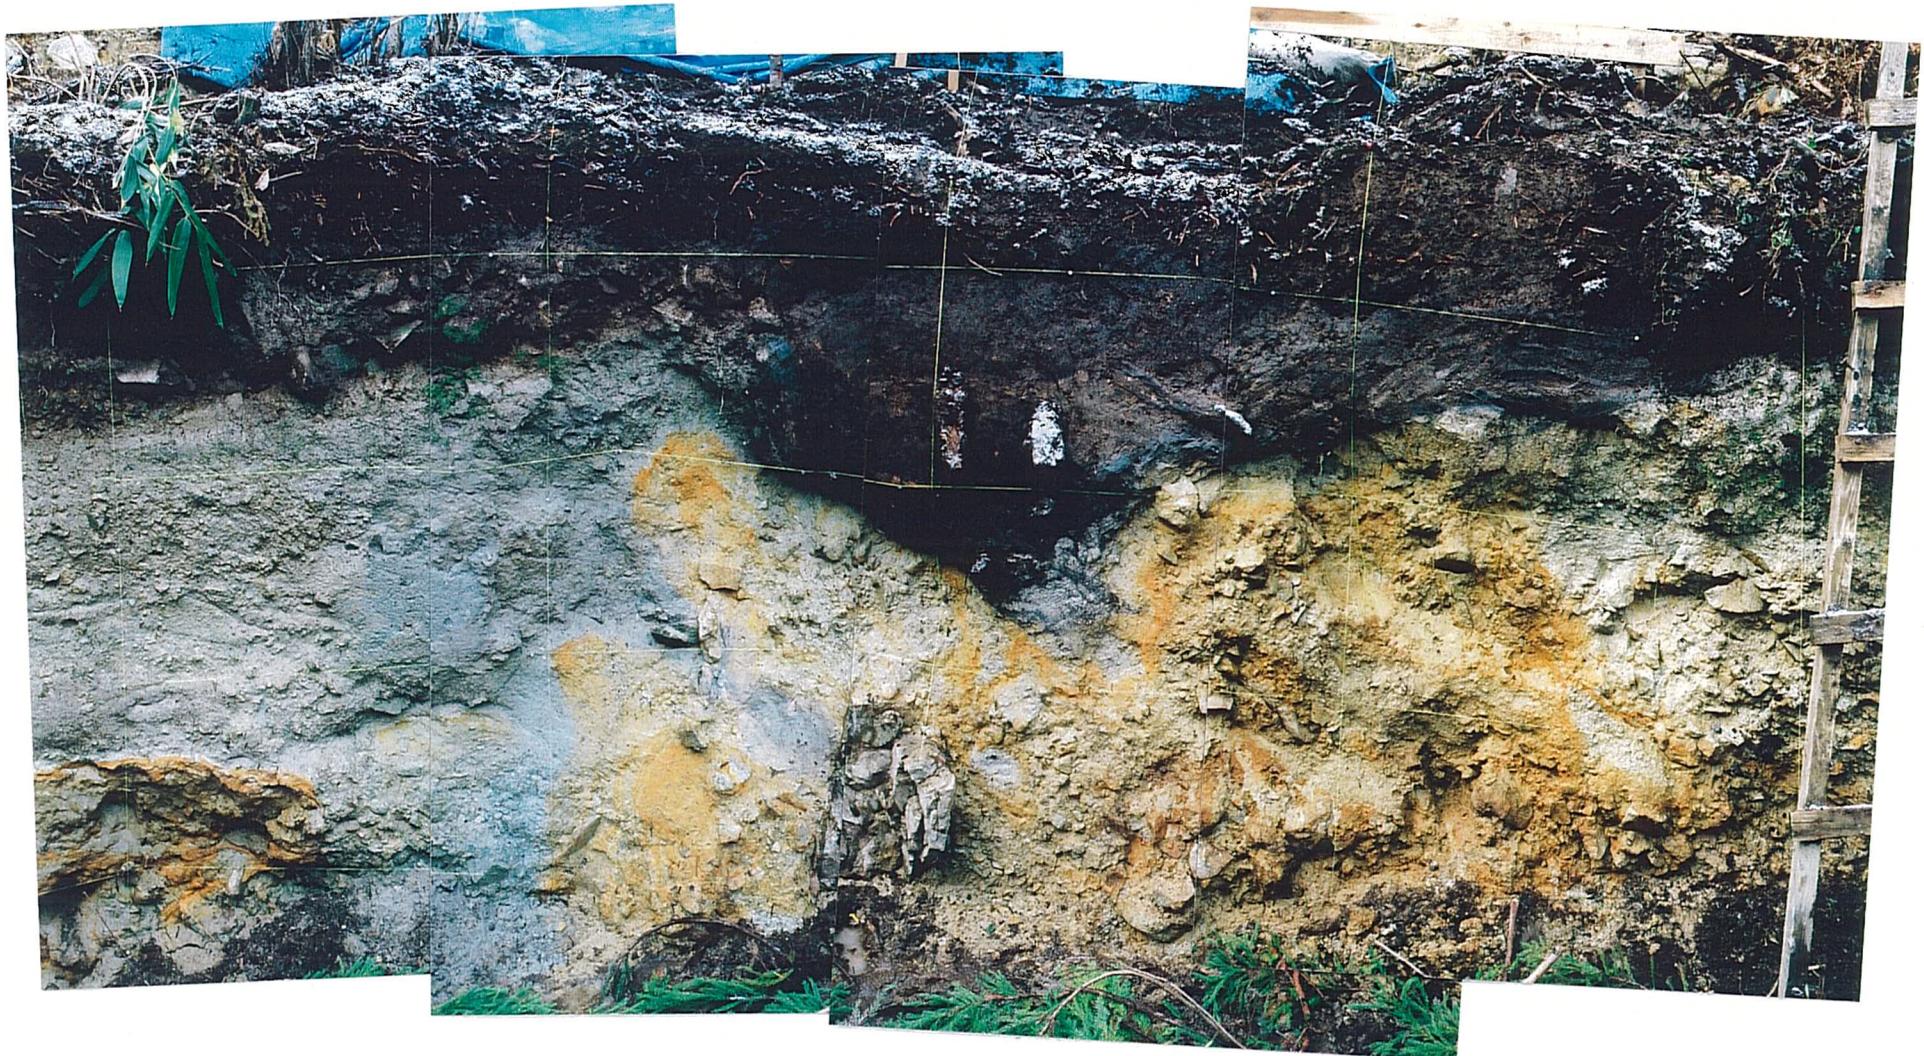
写真6-4-1 No. 1 (H12-1) トレンチSW面

断層から約1m以上北西側では層厚は5～10cmと薄くなり、部分的に途切れながら全体としてはわずかに南東へ傾斜する薄層として分布する（写真6-4-1、写真6-4-3）。

SW面(H12-1, H12-2)では、断層の北西側約30cmには巨大礫が存在する。断層の北西側では、この巨大礫までの約30cm間で、1D層が北西側へ明瞭に撓んでいるのが認められた。また、巨大礫を含む断層の北西側約1m間は、全体に礫の堆積構造が乱れ、周囲の層相との連続が悪いように見える。断層面は認められなかったが、層相の不連続が認められることから全体として変形を受けて乱れていると考え、断層帶とした(写真6-4-1, 写真6-4-2)。

の1D層は、この巨礫までの間で引きずり込まれたように北西へ明瞭に撓んでいた。また、断層の北西側約1m間は礫の堆積構造が乱れ、周囲の層相との連続が悪いように見える。断層面は認められなかったが、層相の不連続が認められること、その上位に分布する1C-3層はU字状に撓み落ち込んでいることから、全体として変形を受けて乱れている断層帶と思われる（写真6-4-1、写真6-4-2）。

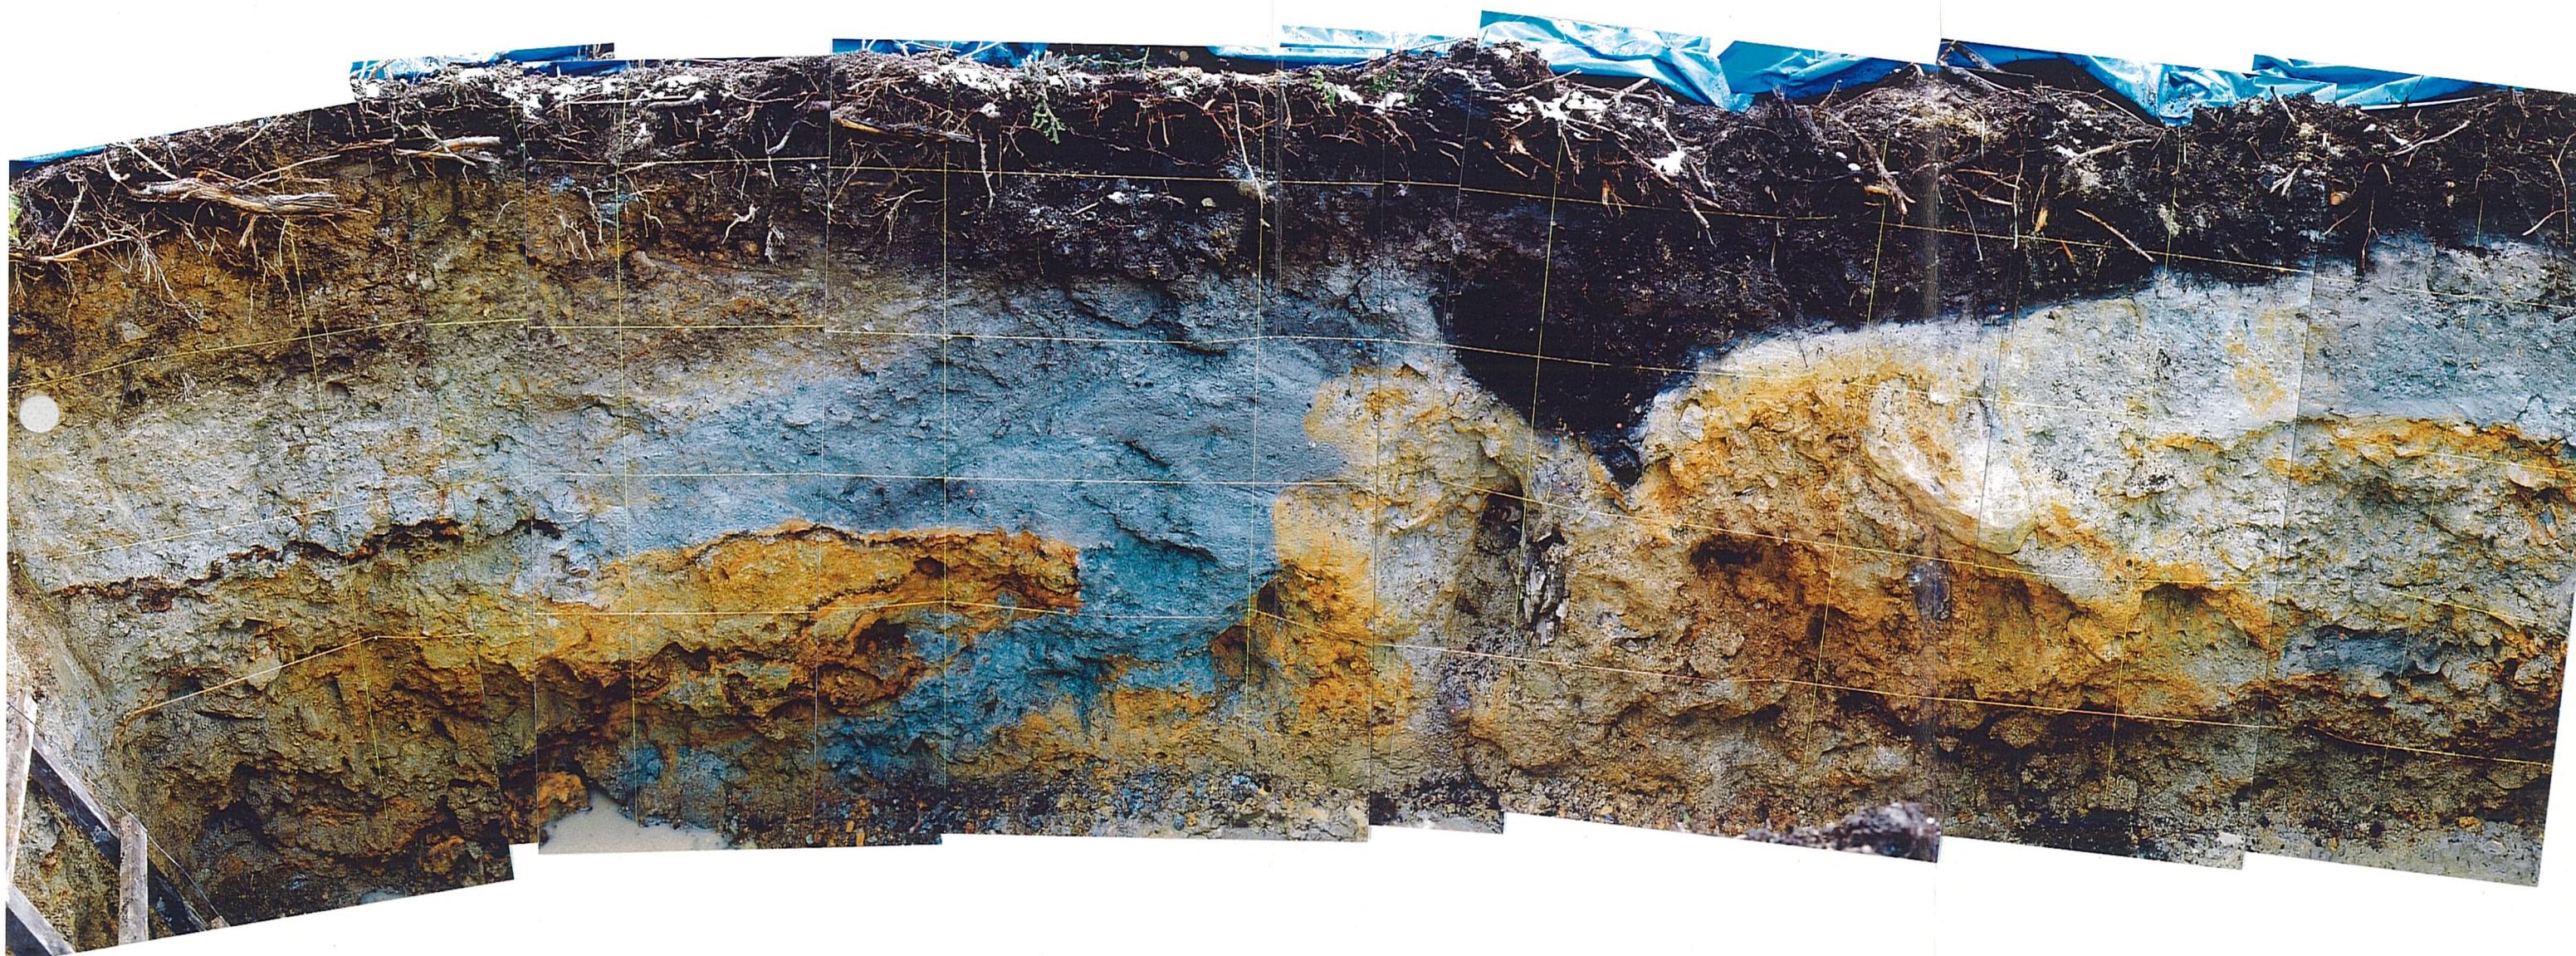
写真6-4-3 No. 1 (H11) トレンチSW面

No. 1 (H11) トレンチのSW面のトレンチ南東端から約2.5m間のみ分布する。NE面側には分布しない（写真6-4-3）。

また、SW面(H11)では、1D層中には明瞭な断層面が認められなかつたが、今年度の調査結果を踏まえて再検討した結果、今年度の断層位置付近で礫の混入率、礫径、基質などの層相が変化していることが判明したことから、今年度とほぼ同様な位置に断層を推定した(写真6-4-3)。

今年度の調査結果をもとに、平成11年度の調査におけるSW面(H11)の写真、スケッチなどを利用して壁面を再チェックした結果、断層と推定される境界は、トレーナー底では基盤岩の断層粘土と1D層（旧E-c層）との境界であるが、それより上方では今年度同様グリッド5.5～5.7付近にあると思われる。推定断層を挟んで、1D層（旧E-c層）中の礫径、礫の混入率の異なる層相が接しているのが認められた（写真6-4-3）。

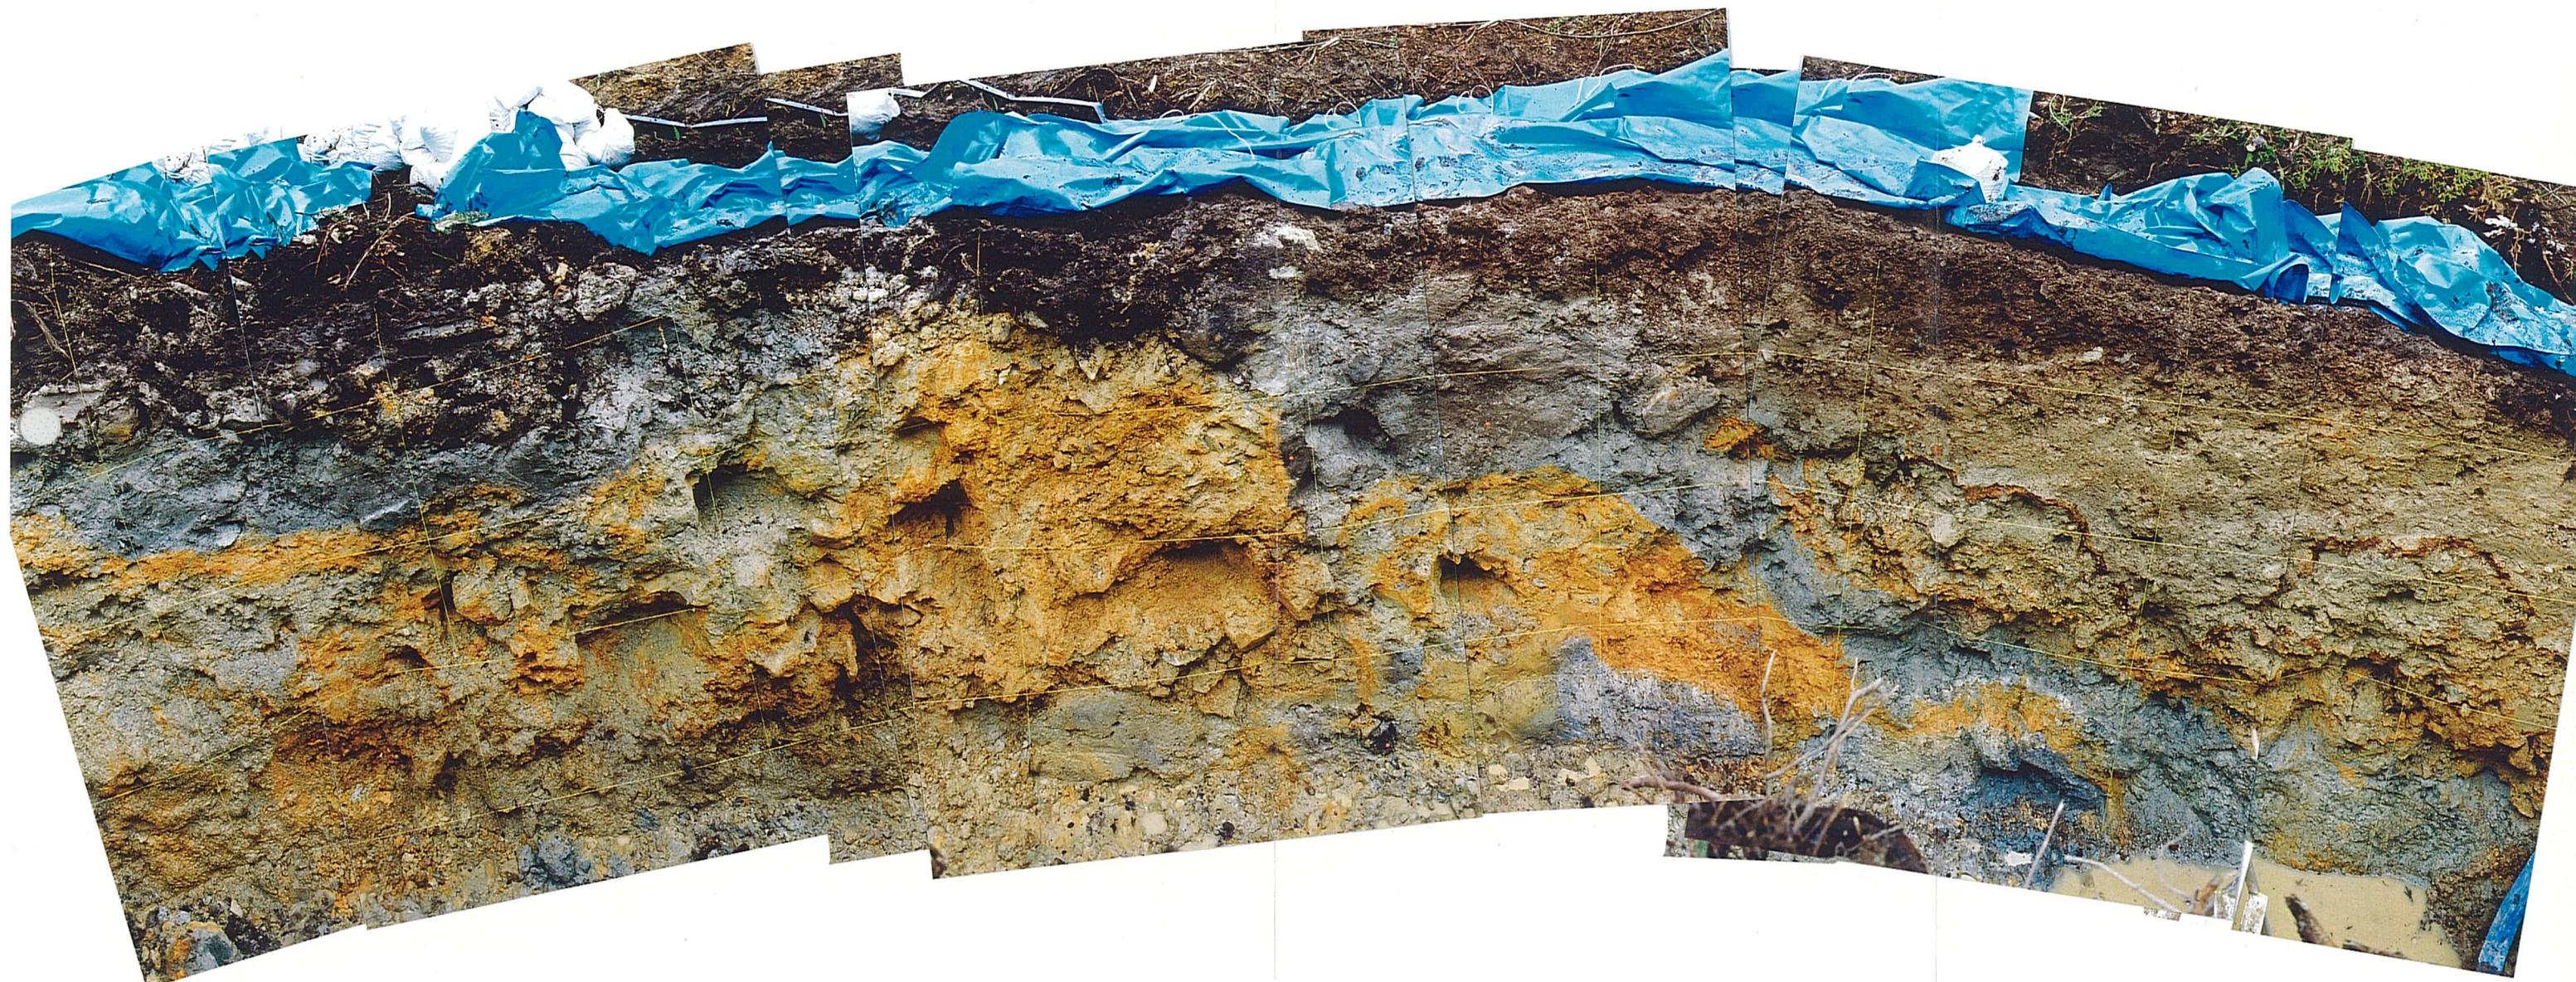
写真6-4-4 No. 1 (H11) トレンチNE面

NE面(H11)では、1D層中に明瞭な断層面が認められた。断層面を境にして、両側の1D層の層相が途切れ、連続しない(写真6-4-4)。

NE面(H11)では断層より南東側の壁面の下部1/4に分布していた。断層面から南東側へ2mの間は著しく粘土化し、粘性が高く、灰黄色である（写真6-4-4）。断層から離れるにしたがって原岩組織が認められるようになり、色調も青白色～青灰色粘土へと変化する。亀裂が密に入って角礫状になってはいるが硬い。

また、今年度の調査結果をもとに、平成11年度の調査におけるNE面(H11)の写真、スケッチなどを利用して壁面を再チェックした結果、断層は1D層中の層相の境界（旧E-d層あるいは旧E-b層と旧D-c層あるいは旧D-d層の境界）として追える（写真6-4-4）。

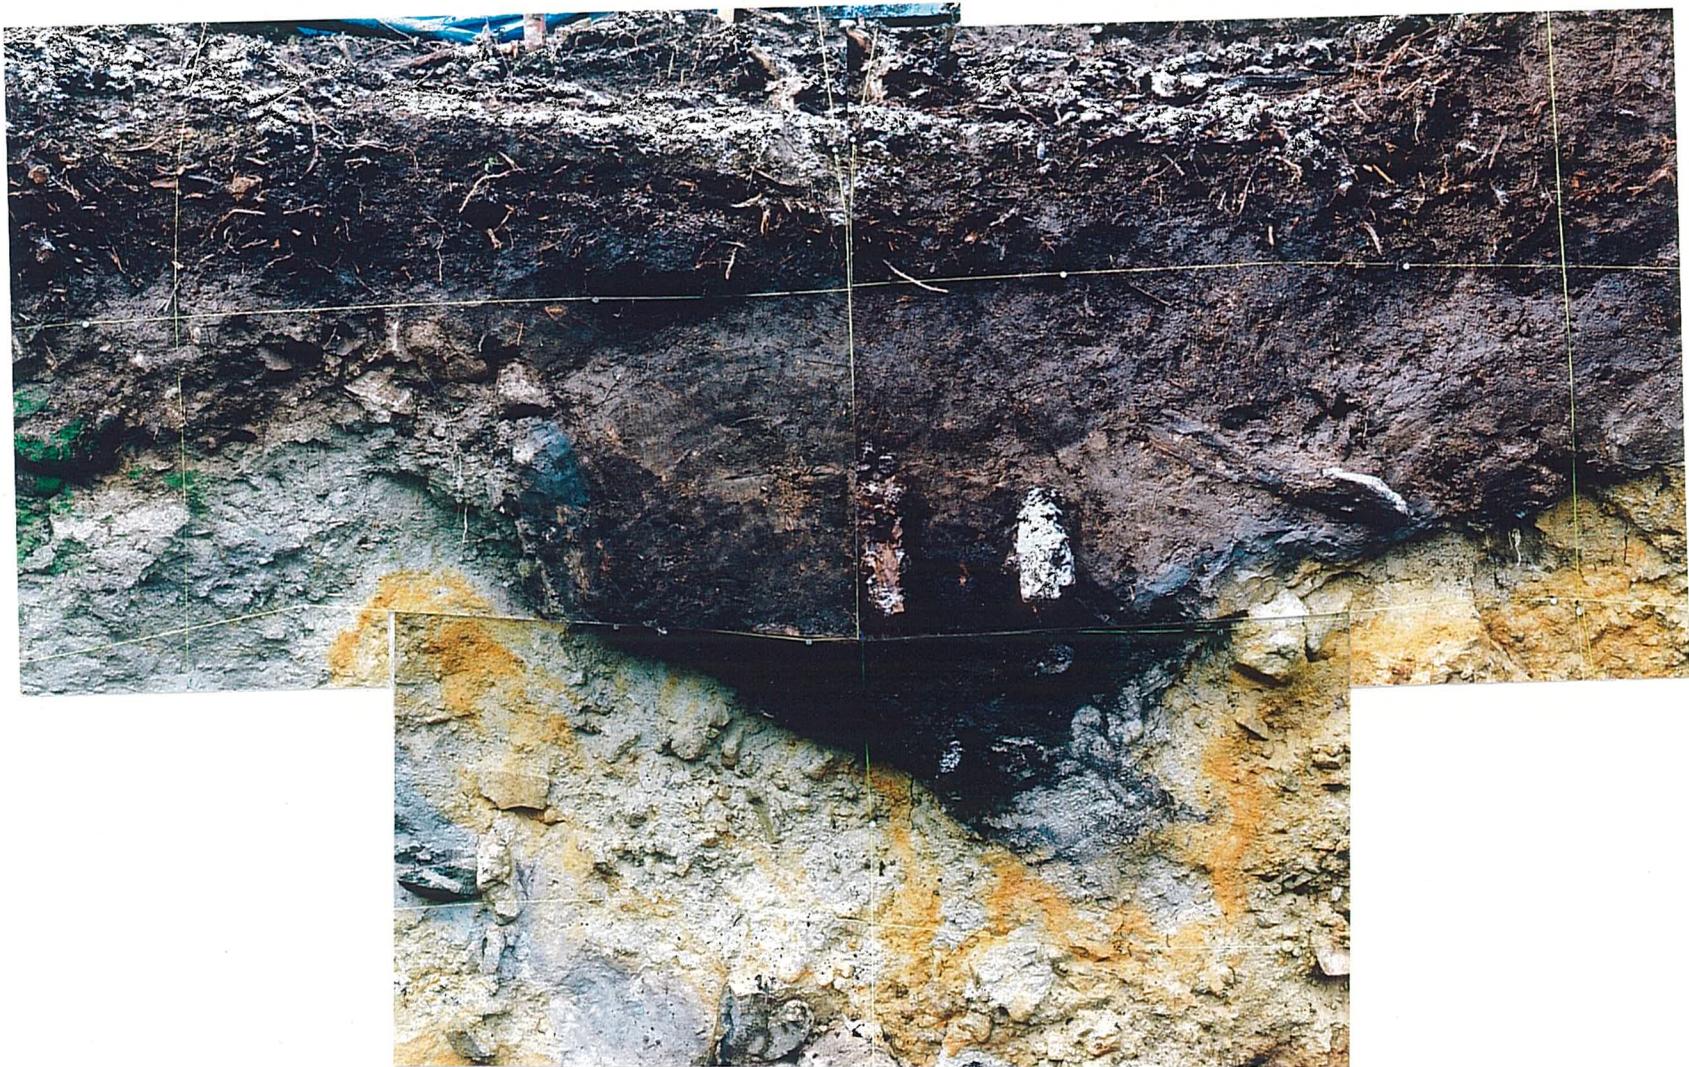
写真6-5 No. 1 (H12-1) トレンチSW面1C層

トレンチ底から約1.1～1.5mまでは、腐植質な1C層の最下部の一部がほぼ垂直に立ち、引きずり上げられたような変形をしているのが認められた（写真6-5）。1C層の最下部の垂直に立っている部分と下位の1D層との境界は、両者の境界面の形状や面の両側の地層の変形程度の差などから、単なる地層境界ではなく、断層であると判断した。

1B-1層と1C層の関係であるが、No. 1 (H12-1) トレンチのSW面においてのみ、ごくわずかな部分（幅20cm）で下位の1C層と直接接しているのが認められた（写真6-5）。境界は比較的鮮明で、下位の1C層とは色調、腐植分の違いから明確に区別できた。しかも、1B-1層と1C層との境界部分で、上位の1A層が垂れ込んだ様な形状を示していた。

1C-3層は断層から北西側約1mの範囲で上に開いたU字状の形状をなしていることから、堆積後、断層の影響を受けて落ち込み、変形したと思われる（写真6-5, 写真6-6）。また、U字型の底にあたる1C-3層の最も低い地点（断層から約0.5～1.0m北西側）付近では、1C-3層は下位の1D層最上部の白色粘土層と共にもまれたように乱れており、一部は1D層の粘土中に脈状に入り込んでいるのが認められた（写真6-8）。これらは、1C-3層堆積後の断層による変形と思われる。

て断層に向かって南東に引きずられたように上がっている（写真6-5、写真6-6）。1C-2層全体の形状からみると、1C-2層は断層による変形を受けている可能性が高い。

1C-1層は層全体としては、南東端でめぐり上がった1C-2層の壅みを埋積しているように見える（写真6-5、写真6-6）。層中の材片などにみられるラミナもほぼ水平であるので、断層の変位を受けていないように見える。1C-1層は断層の直上まで分布していないので、断層と1C-1層との直接の関係は不明である。

また、その最下部の粘土は下位の1D層の粘土中に脈状に入り込んでいる。このことから、1C-3層は堆積後、断層の影響を受けて落ち込み、変形したと思われる（写真6-5、写真6-6）。

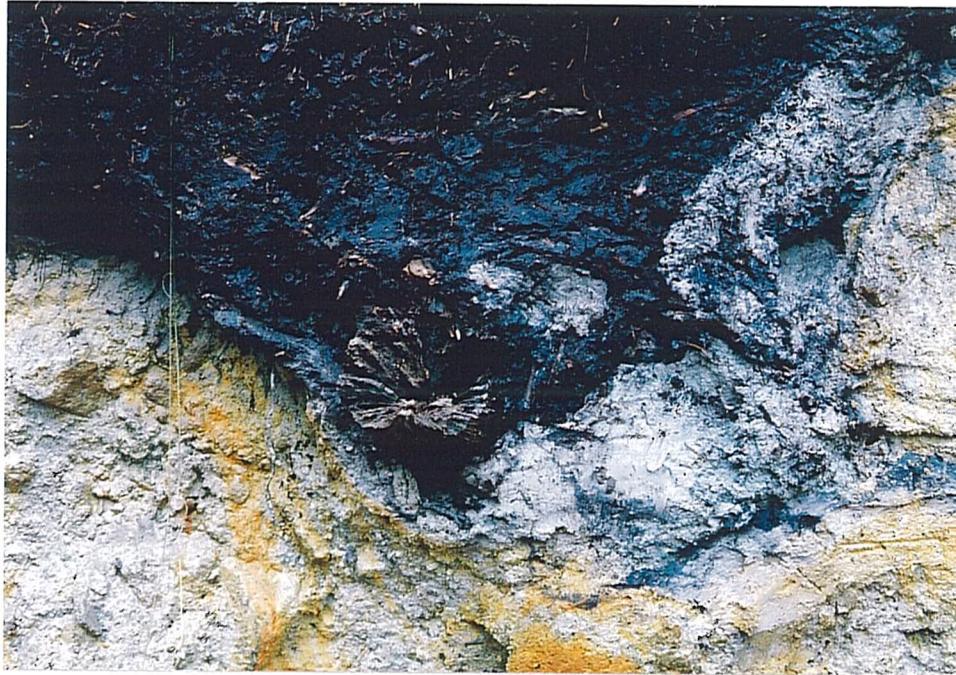
写真6-8 No. 1 (H12-2) トレンチSW面 1C-3層の最下部

断層から北西側に0.5～1.0m間のU字型の底にあたる部分では、下位の1D層最上部の白色粘土層と共にもまれたように乱れており、一部は下位の1D層中に脈状に入り込んでいるのが認められた（写真6-8）。この現象も1C-3層堆積後に断層変位を受けた影響と思われる。

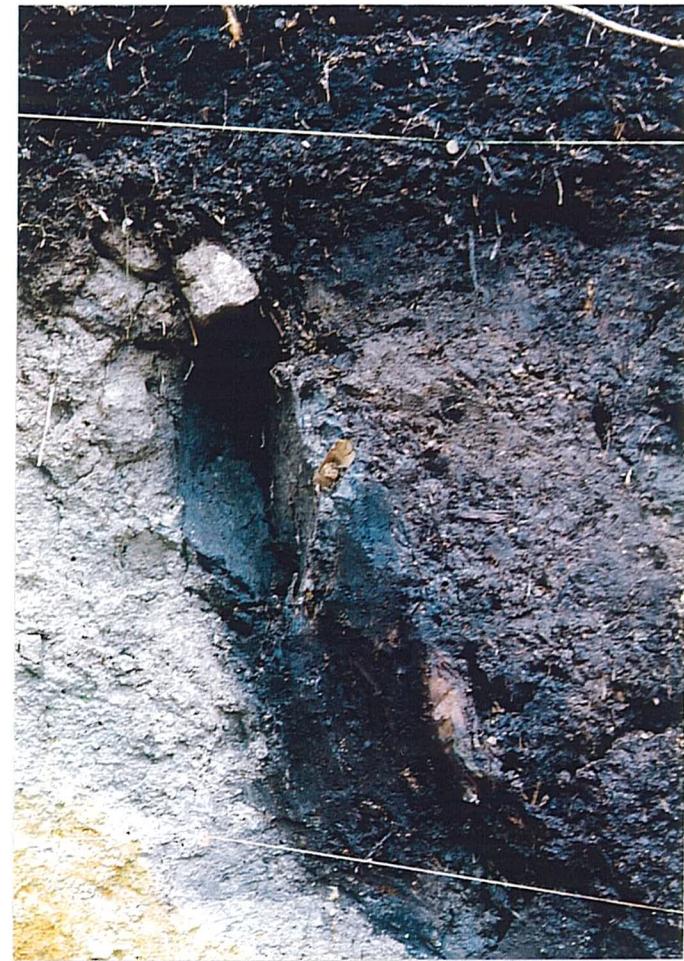
写真6-7 No. 1 (H12-2) トレンチSW面 ほぼ垂直に変形している1C-3層

垂直な部分では、層中にみられる小さな木片が並ぶラミナがほぼ垂直になっていること、垂直な部分でも層厚がほぼ15cmほとんど変化しないことから、水平に近い状態で堆積したものが、変形を受けて垂直になっていると判断した。

に<地質構造>の項で詳述する。垂直になっている部分の上端は1B-1層と接している（写真6-7）。

トレンチ底から約1.1～1.5mまでは、1C-3層がほぼ垂直に変形している（写真6-7, 写真6-9, 写真6-10）。1C-3層と接する1D層にはほとんど変形が認められず、1C-3層と1D層との境界はわずかに凹凸を持ち、剪断面のようには見えない。しかし、1C-3層と1D層には構造差が認められ、しかもその下方の1D層中に断層が認められることから、1C-3層と1D層との境界は単なる地層境界ではなく、断層であると判断した。また、トレンチ底から1.0～1.1m間の1D層には全く断層面が認められず、地層は連続しているが、上下の断層の関係から断層が通ると推定した。壁面に現れた断層の位置は、地形的に見て牧ヶ洞断層が通る位置にあたるので、壁面にみられる断層は牧ヶ洞断層であるといえる。

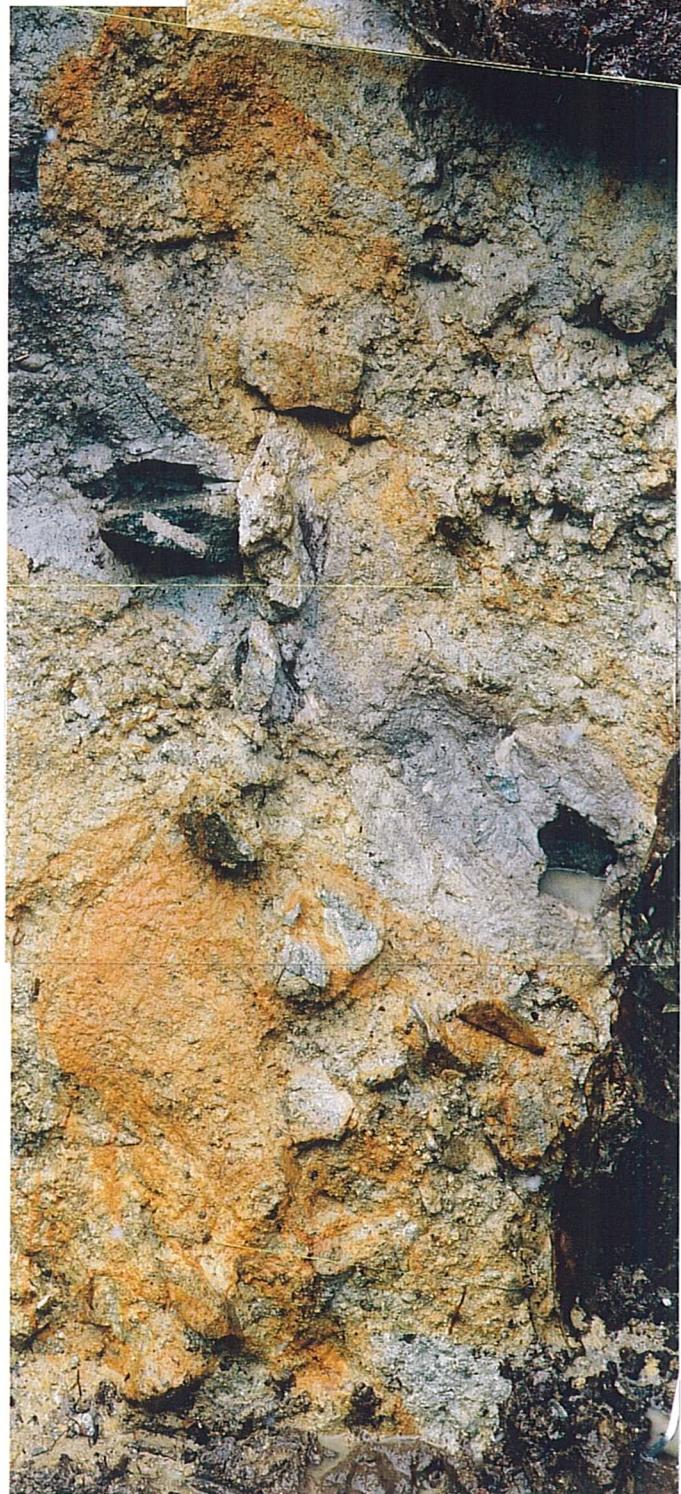
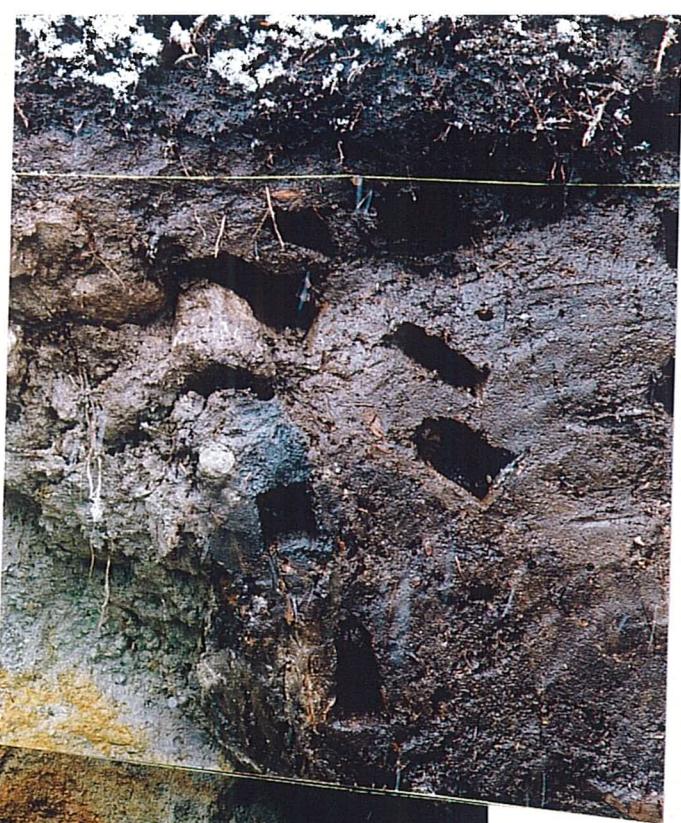
写真6-9  
No. 1 (H12-1)  
トレンチSW面  
の断層

SW面(H12-1)では、壁面ほぼ中央部で、トレンチ底から約1.0m上方までの最下位の1D層中に、礫が壁面では線状にみえる面に沿って長軸方向を立てて並んでいるのが認められた（写真6-9参照）。礫が立って配列している面はややわん曲しているもののほぼ垂直で、この面を境にして、砂礫層中に認められる礫径、礫の混入率、基質の違いなどに基づく層相が連続しないことから断層と判断した。

SW面(H12-1, H12-2)では、トレンチ底から約1.0m上方までは、1D層中の礫が壁面上では線に見える一枚の面に沿って長軸方向を立てて並んでいるのが認められた（写真6-9, 写真6-10）。礫が立って配列している面を境にして、1D層中に認められる礫径、礫の混入率、基質の違いなどに基づく層相が連続しないことから断層と判断した。断層面はかなり明瞭で、わずかにわん曲しているもののほぼ垂直である。

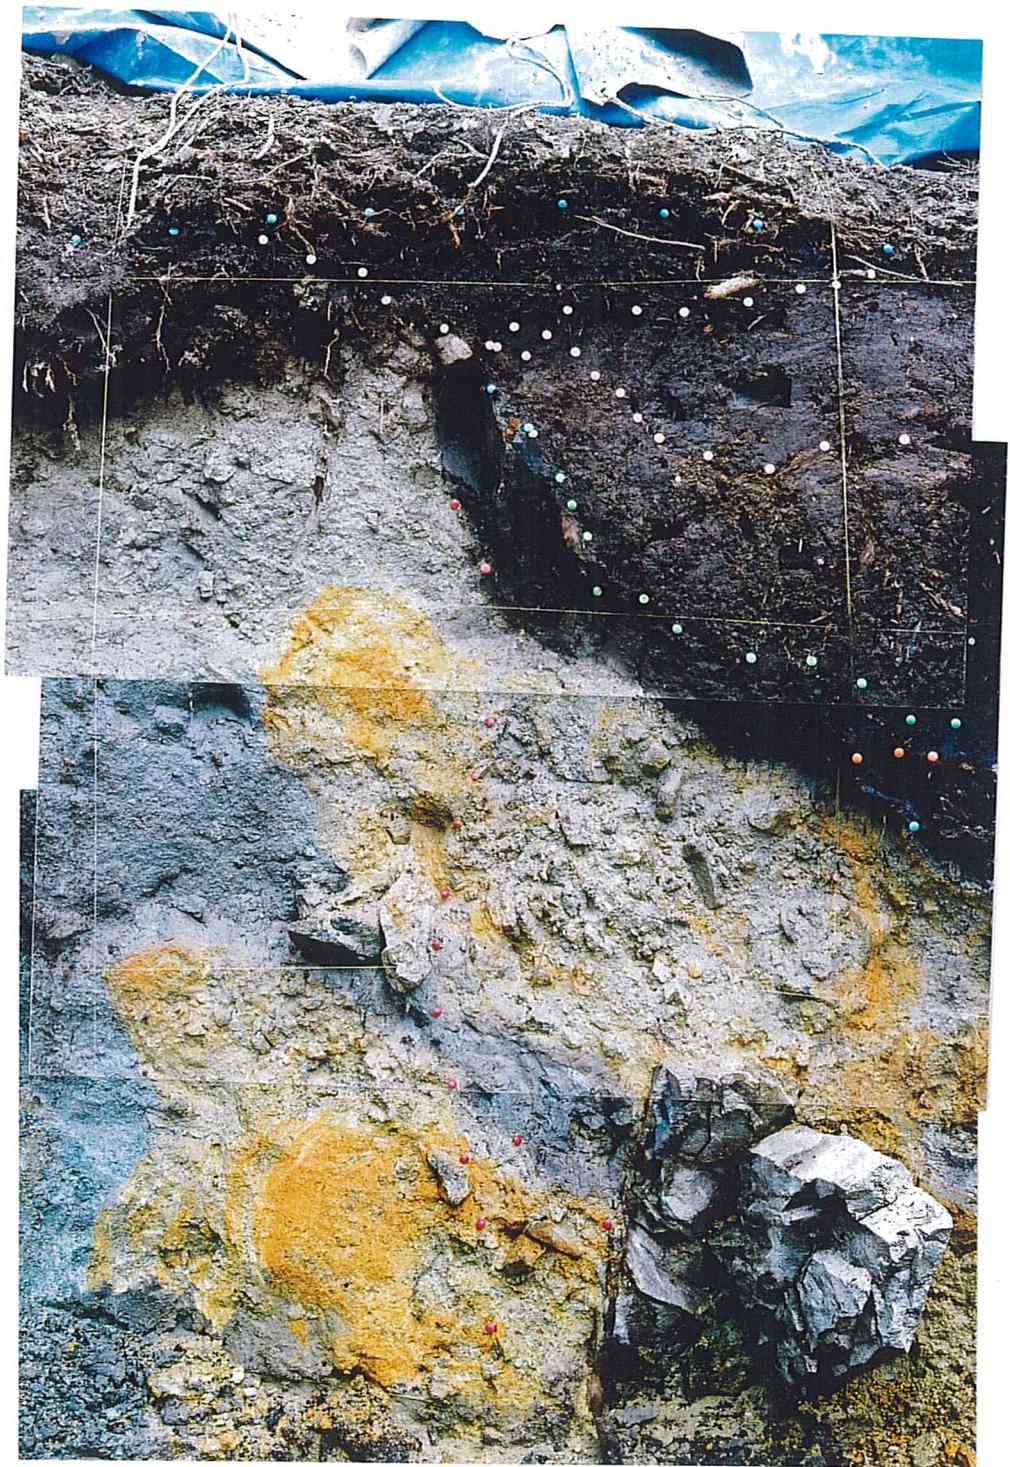
写真6-10 No. 1 (H12-2) トレンチSW面1C層の変形と断層

SW面 (H12-1, H12-2) では、トレンチ底から約1.0m上方までは、1D層中の礫が壁面上では線に見える一枚の面に沿って長軸方向を立てて並んでいるのが認められた（写真6-9参照、写真6-10参照）。礫が立って配列している面を境にして、1D層中に認められる礫径、礫の混入率、基質の違いなどに基づく層相が連続しないことから断層と判断した。

1C-2層上部では、材片などのラミナが北西に緩やかに傾斜している（写真6-5、写真6-9、写真6-10）。材片などのラミナの北西への傾斜は、1C-2層が1C-3層の変形に沿うように変形した結果を示している可能性があるが、一方、材片などのラミナの傾斜は、変形した1C-3層、あるいは1C-2層の内既に変形を受けた部分を覆うように堆積する課程で形成された、1C-2層上部の堆積当時の初生的な構造である可能性も残る。〈地層構成〉の1C-2層の項で述べたように、1C-2層の中部、下部は腐植物や材片を主体とする堆積物で、堆積構造がさほど明瞭ではない。したがって、1C-3層堆積後断層が動いた時点で、1C-2層がどの程度まで堆積しており、変形を受けたかを特定することはできなかった。
