トレンチ・ピット調査資料《草谷断層》

図3.4.9 草谷断層トレンチ・平面図

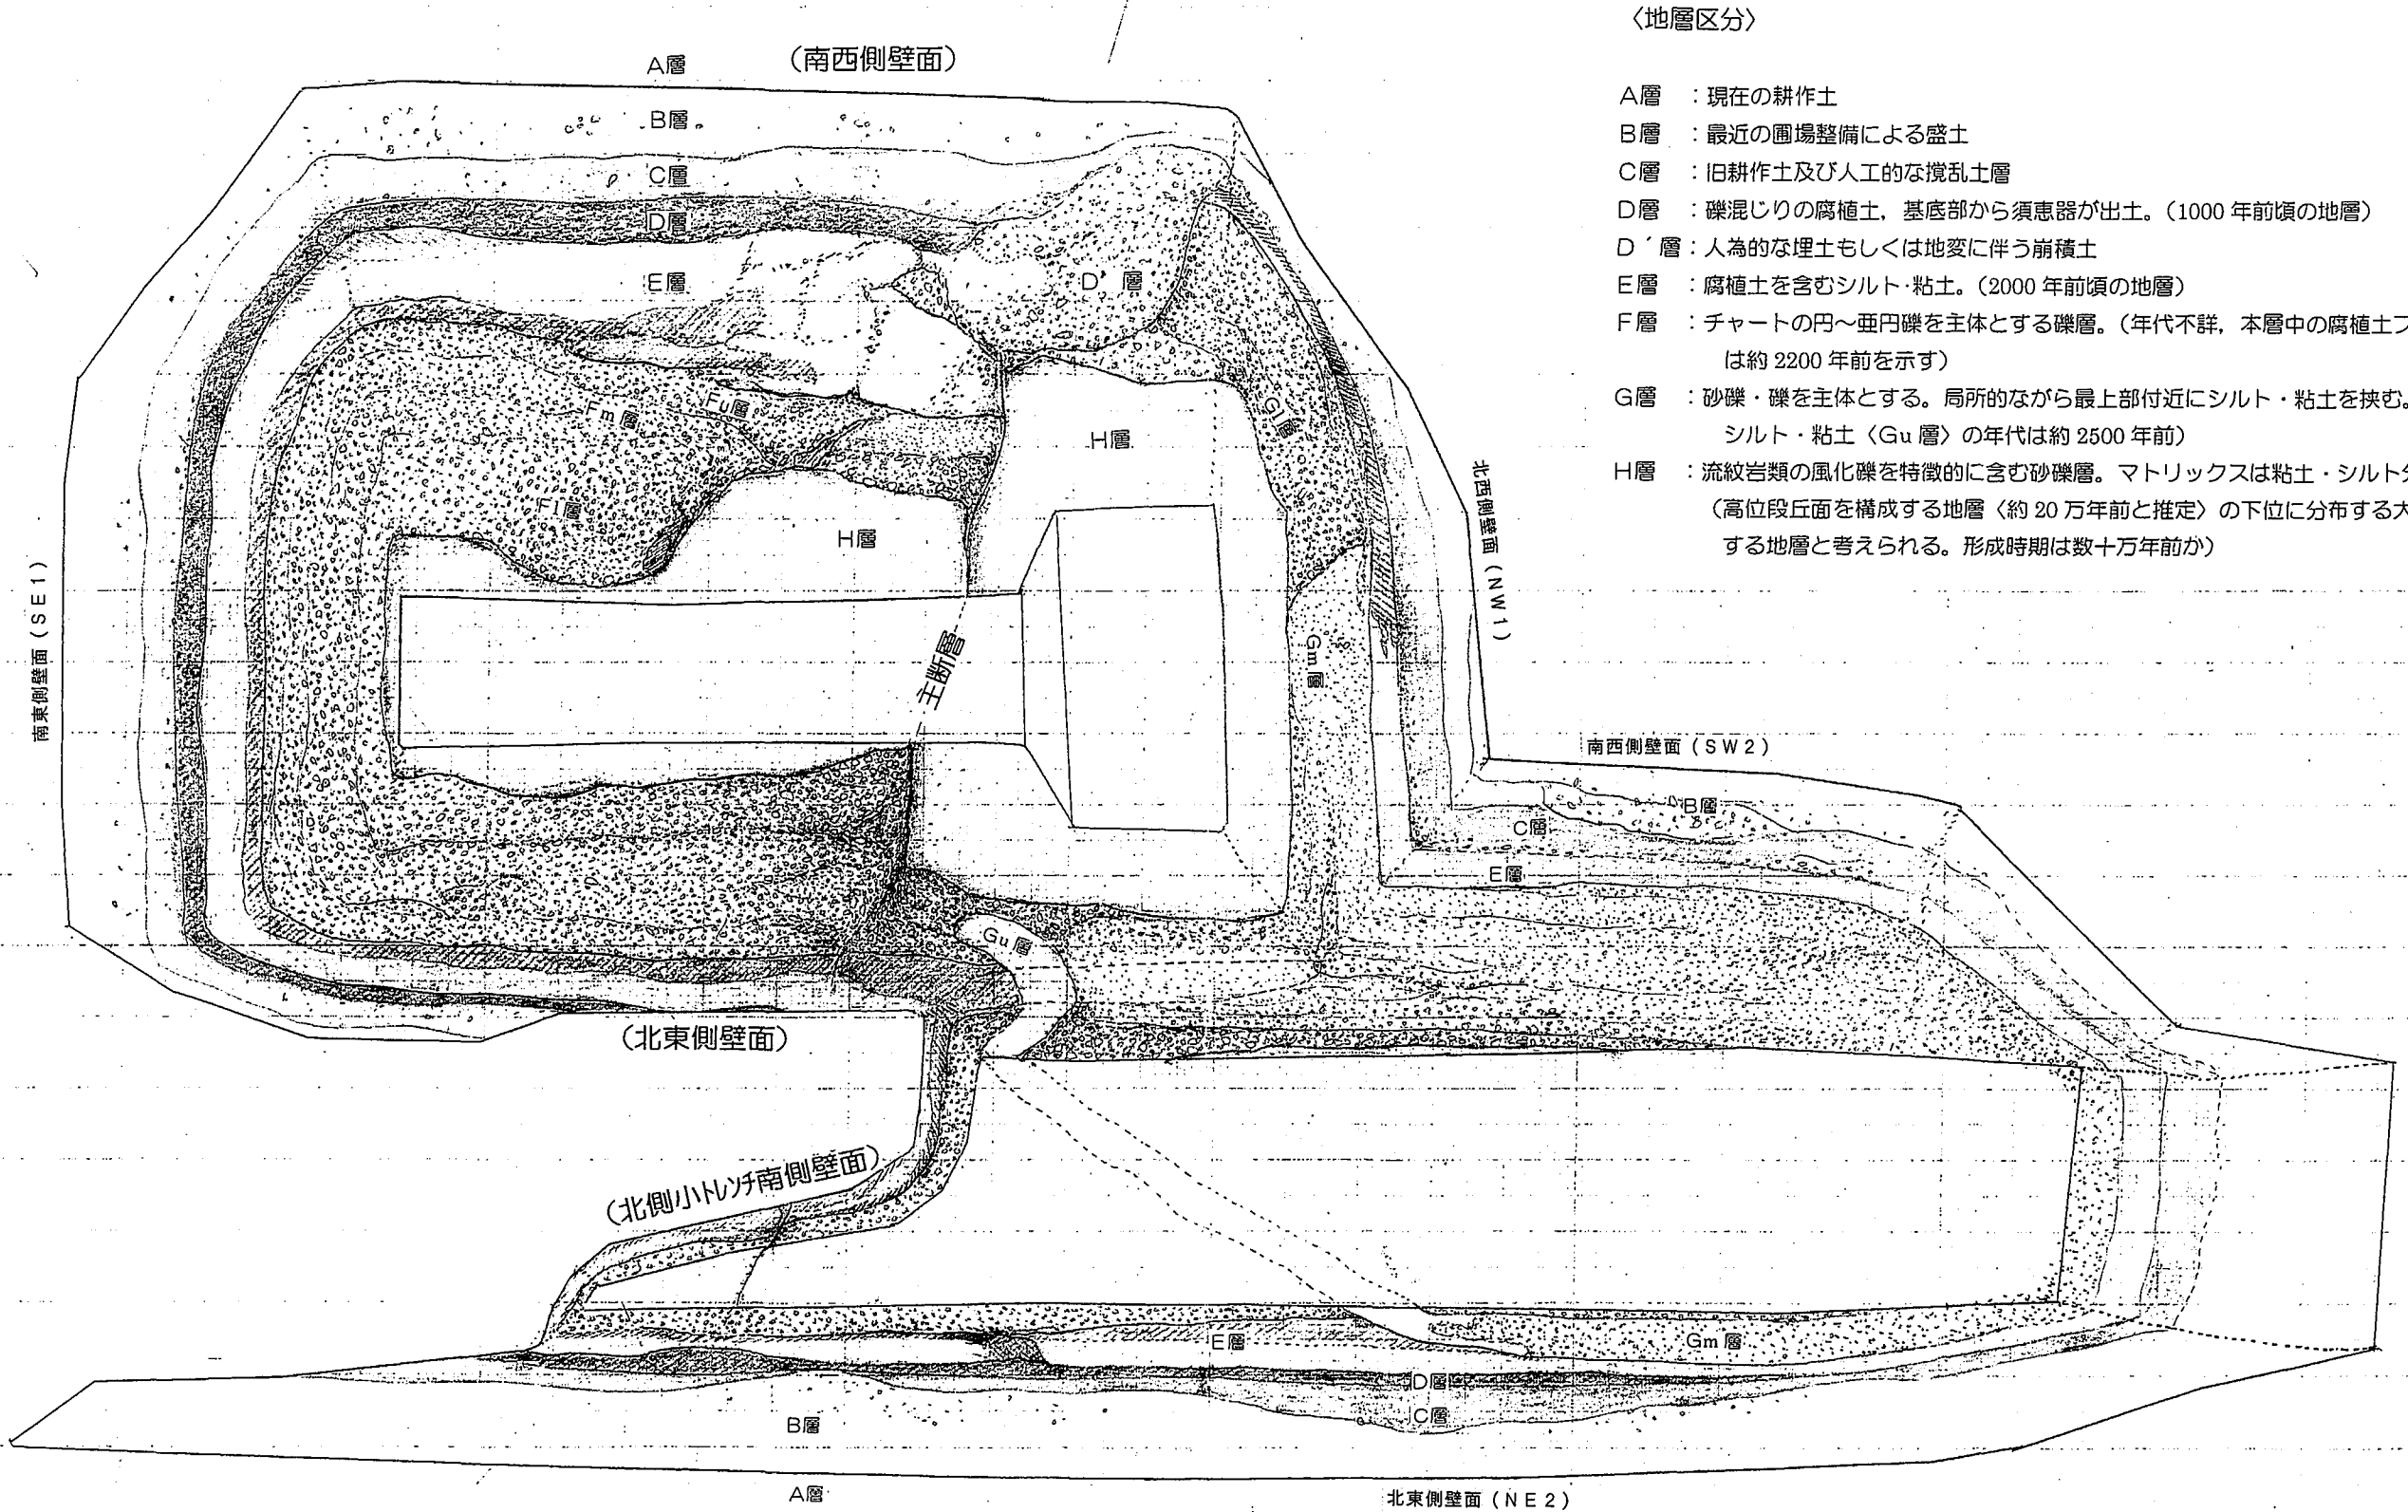
- A層 : 現在の耕作土
- B層 : 最近の圃場整備による盛土
- C層 : 旧耕作土及び人工的な攪乱土層
- D層 : 礫混じりの腐植土、基底部から須恵器が出土。(1000年前頃の地層)
- D'層 : 人為的な埋土もしくは地変に伴う崩積土
- E層 : 腐植土を含むシルト・粘土。(2000年前頃の地層)
- F層 : チャートの円～亜円礫を主体とする礫層。(年代不詳、本層中の腐植土ブロックの年代は約2200年前を示す)
- G層 : 砂礫・礫を主体とする。局所的ながら最上部付近にシルト・粘土を挟む。(最上部のシルト・粘土〈Gu層〉の年代は約2500年前)
- H層 : 流紋岩類の風化礫を特徴的に含む砂礫層。マトリックスは粘土・シルト分が多い。(高位段丘面を構成する地層〈約20万年前と推定〉の下位に分布する大阪層群に対応する地層と考えられる。形成時期は数十万年前か)

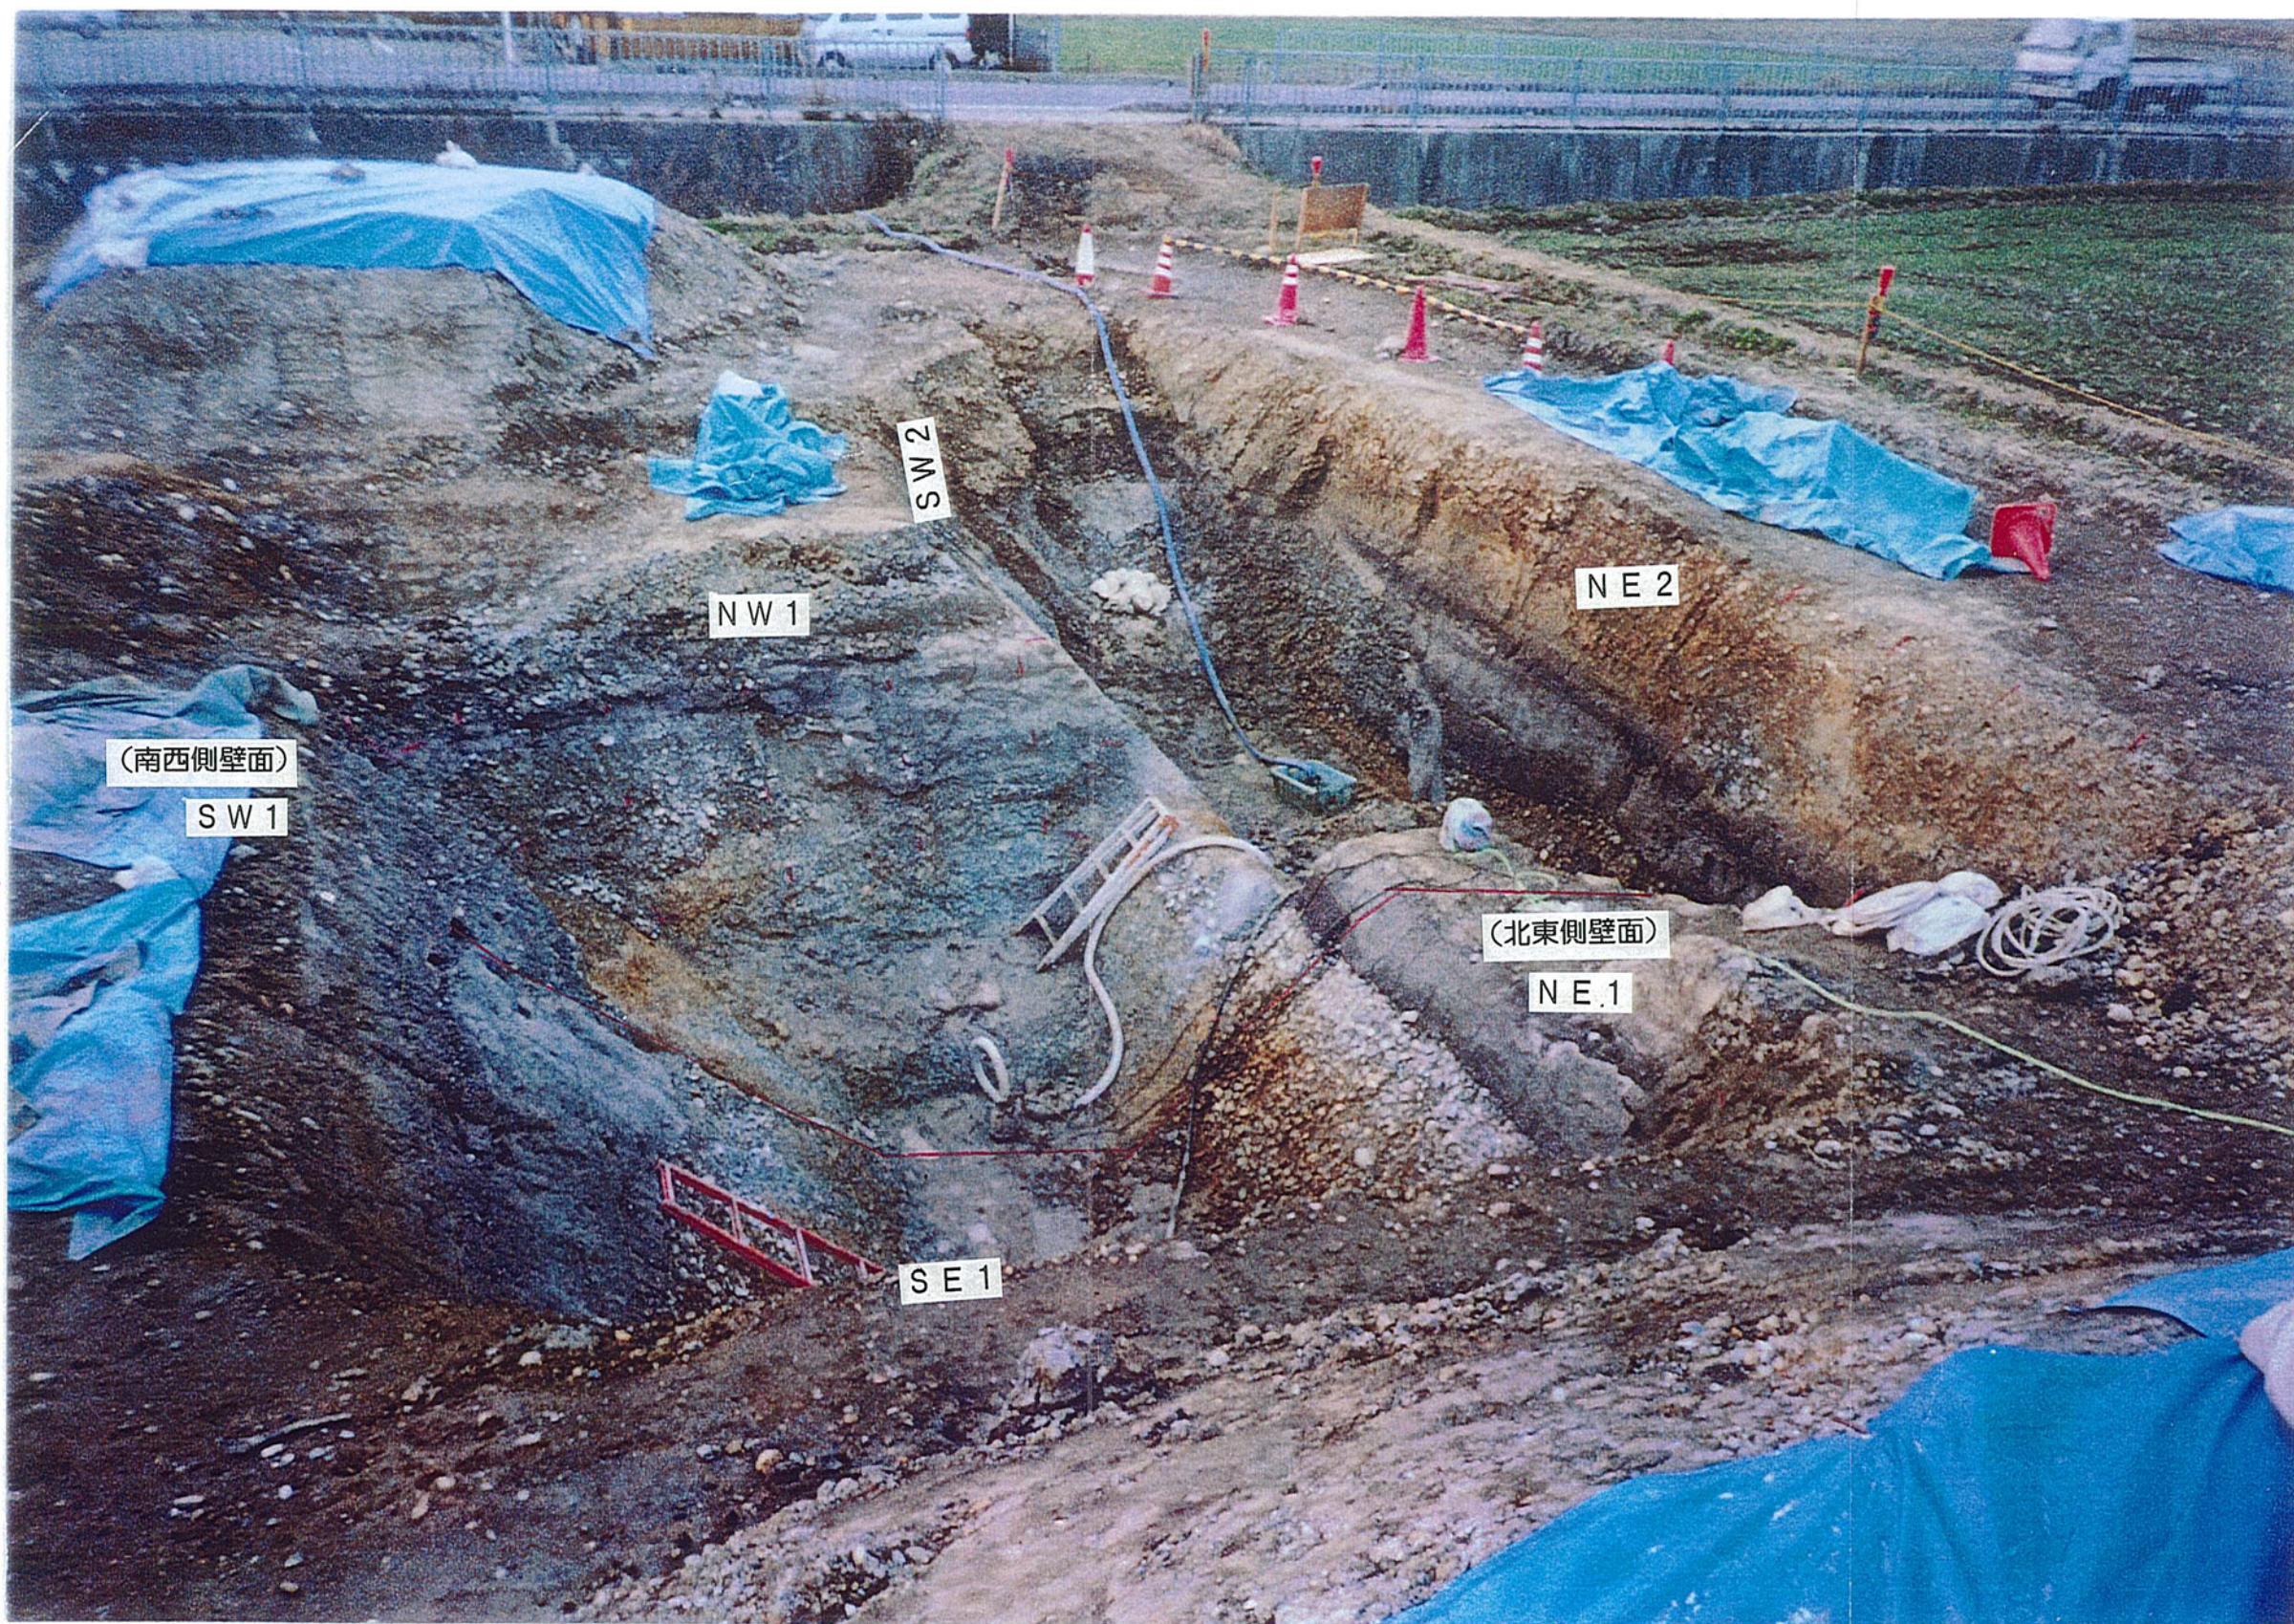
写真 草谷断層トレンチ・全景 (トレンチ南東から北西をみる)
