§ 1 1 江名子断層・地表踏査（精査）

（1）地表踏査（精査）の目的

(3) 地表踏査（精査）結果

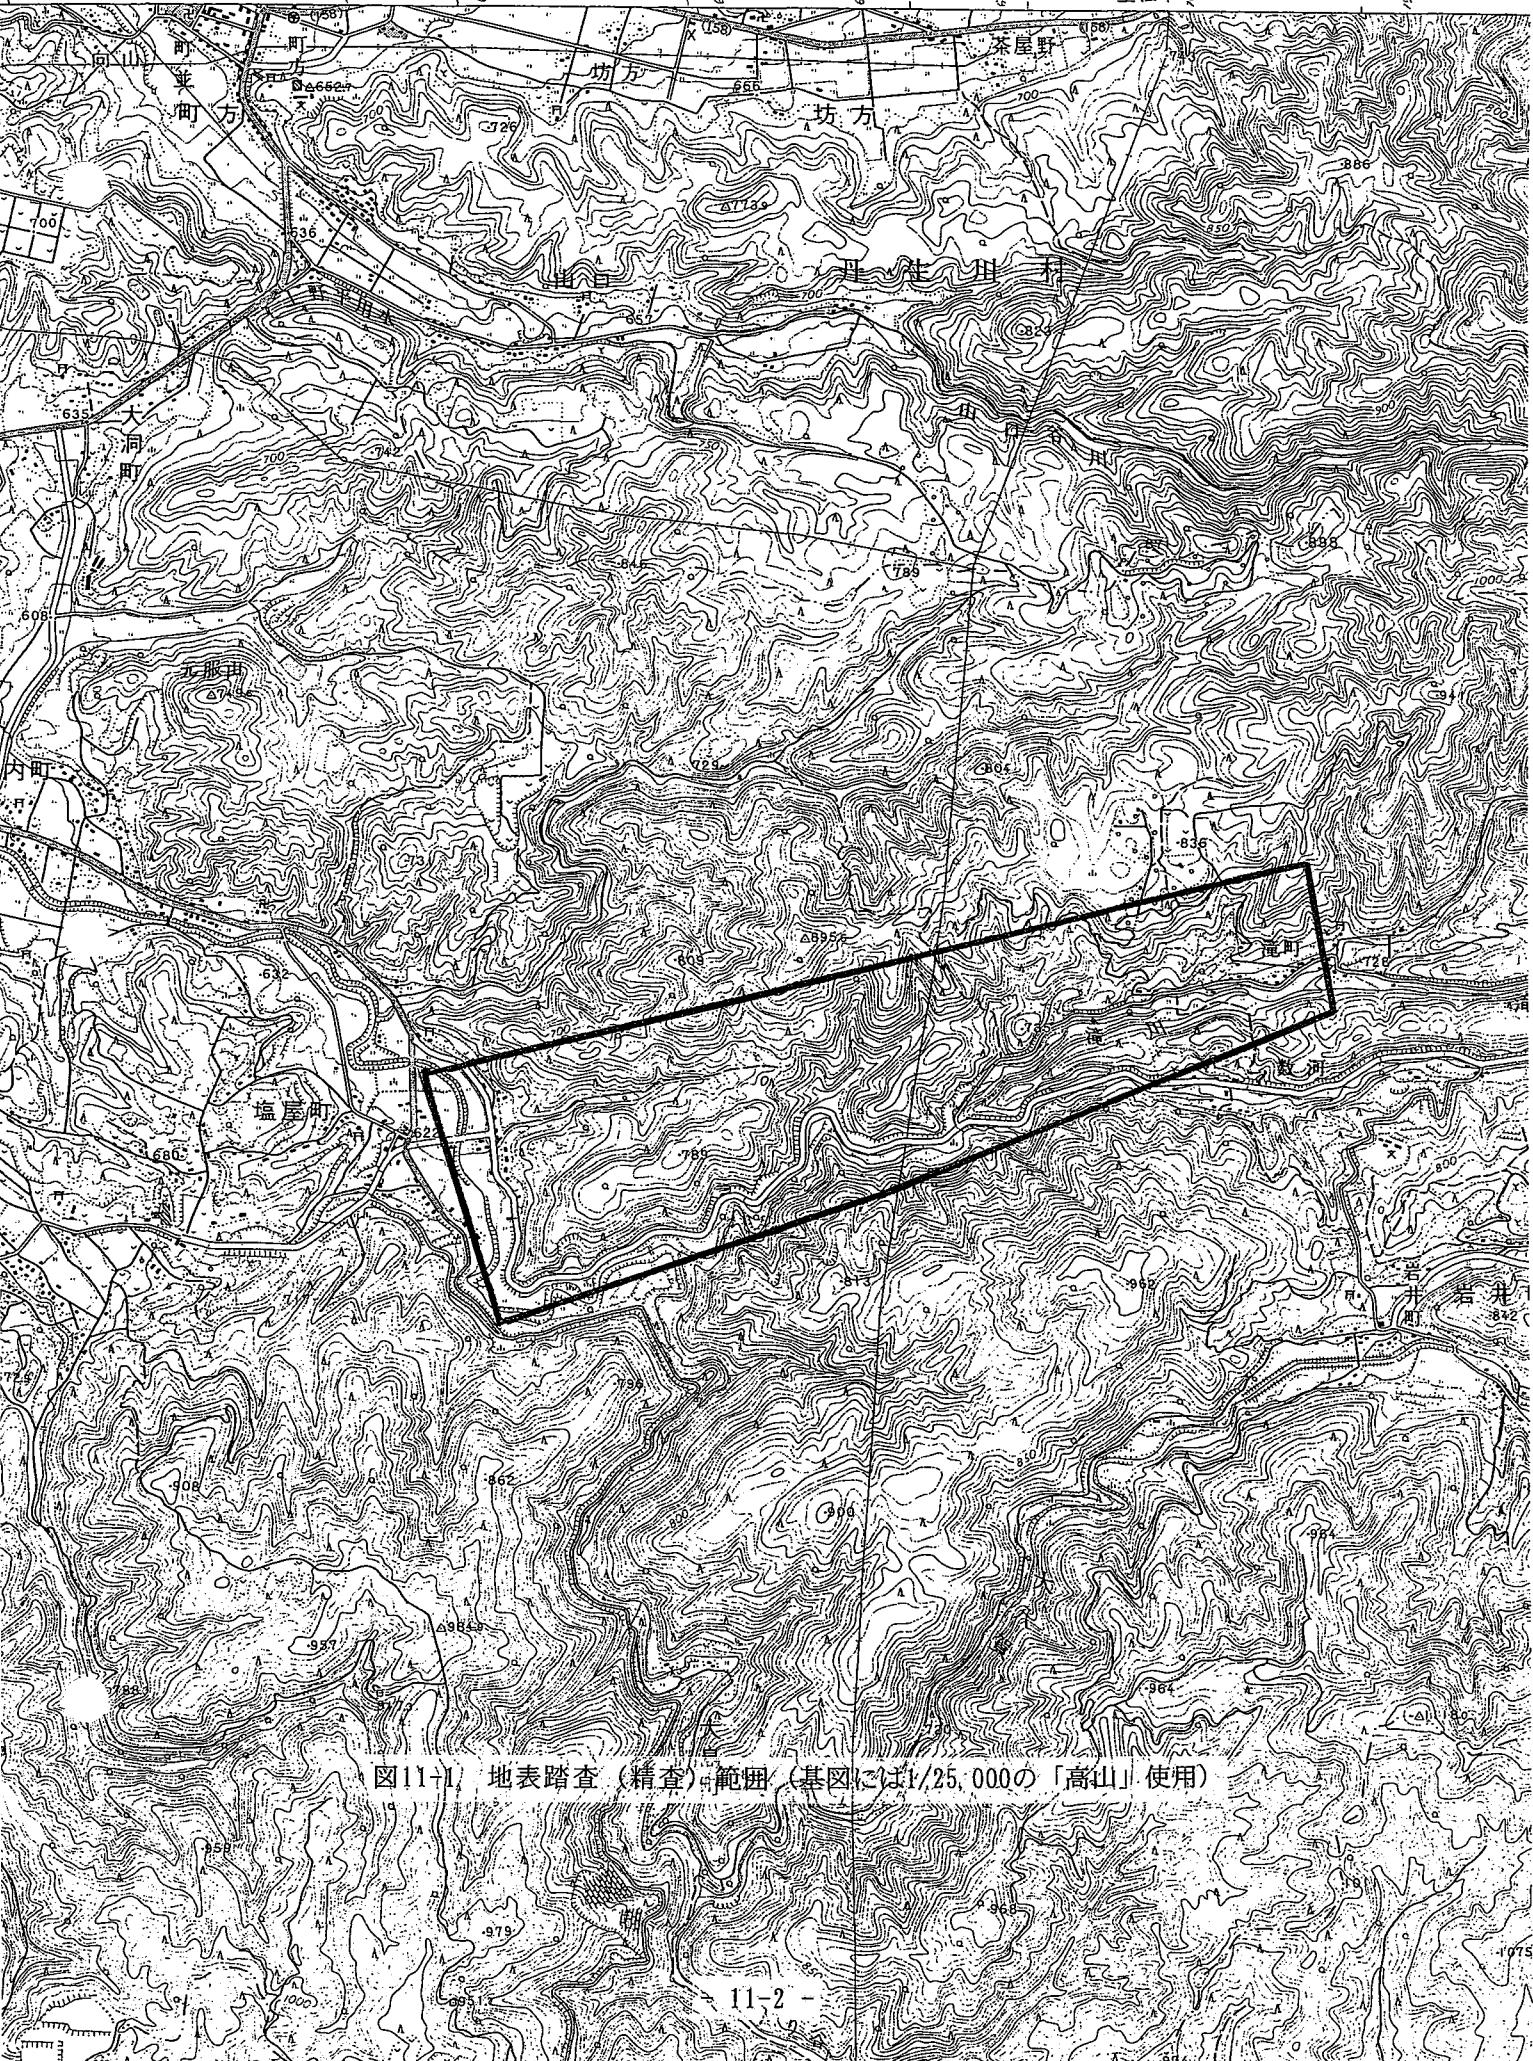
図11-1 地表踏査(精査)範囲(基図には1/25,000の「高山」使用)

地表踏査（精査）を実施した範囲は、大八賀川右岸の塩屋町南～高山市滝町地区にかけての3,600,000m²である（図11-1）。

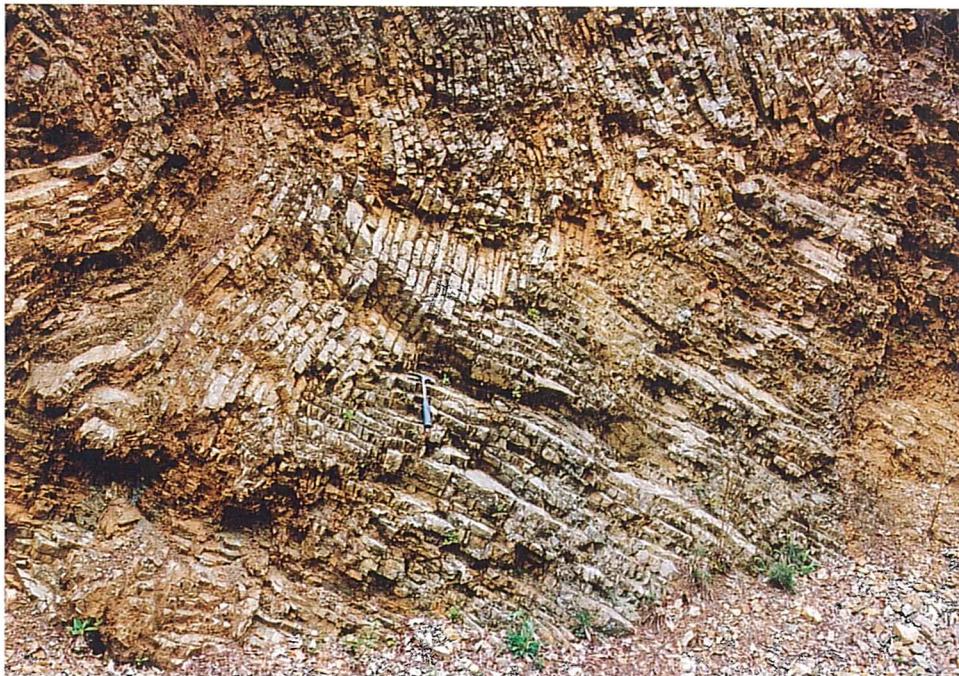
写真11-1
美濃帶の層状チャート

支流の流出口付近の約400m間は連続露頭で、美濃帯のチャートが分布する。淡緑色～灰色のチャートで層状～塊状に変化する（写真11-1）。古い断層が2本存在している。東側の断層の破碎帶は幅約1mで、走向傾斜はN34°W58°WおよびN24°W53°Wである（写真11-2）。江名子断層の方向とはほぼ直交している。

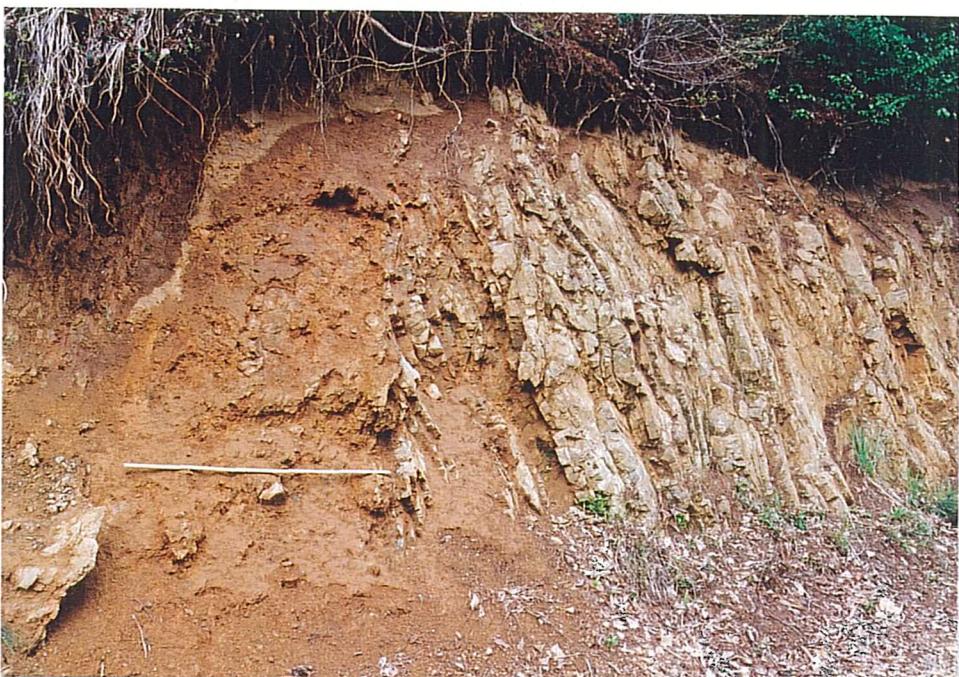
写真11-2
美濃帶の層状チャート
中にみられる小断層

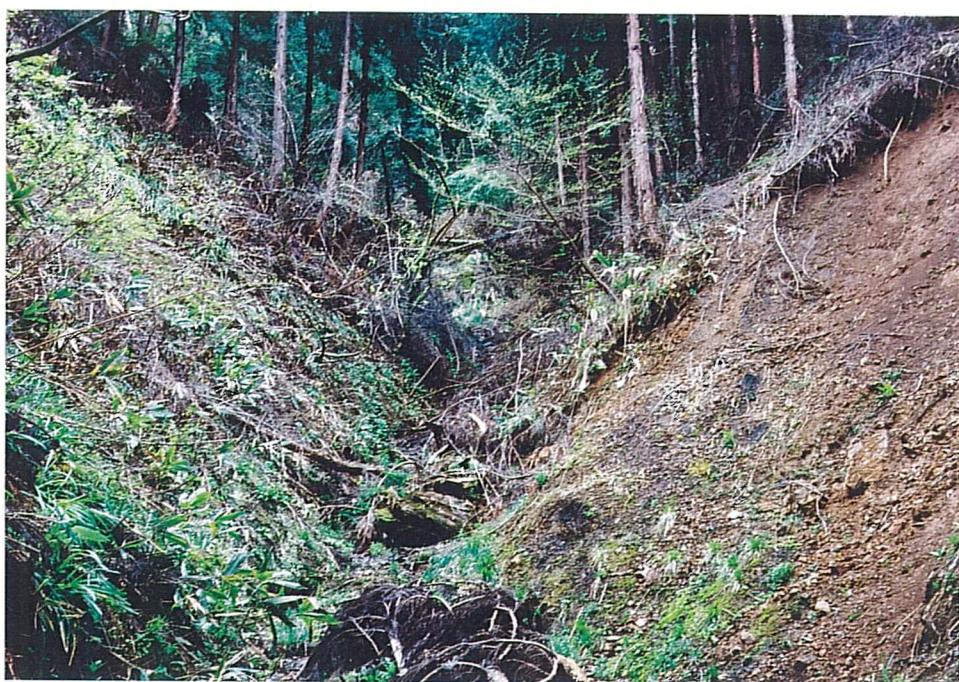
写真11-3
右横ずれ屈曲している
小沢と谷底の断層破碎帯

山地内では0次谷もしくは1次谷といった小沢が右横ずれ屈曲しており、小沢間の尾根線も右横ずれ屈曲している。小沢の一部は載頭谷となっており、尾根の部分では風隙となっている。また、尾根ではリニアメントFの通過地点は傾斜変換点となっており、狭い平坦面や緩傾斜面が存在していた。0次谷の間に延びる短い尾根を取り巻くように右横ずれしている小沢の底では、粘土化が著しい破碎帶が認められた（写真11-3）。破碎帶幅は少なくとも5.5m以上認められ、灰色～青灰色の角礫を含む断層粘土が繰り返し重なっていた。リニアメントより下流側（北側）の小沢は、いずれも小角礫を主体とする大量の岩屑で著しく埋まっている。岩屑の一部は支流への出口で段化していた。

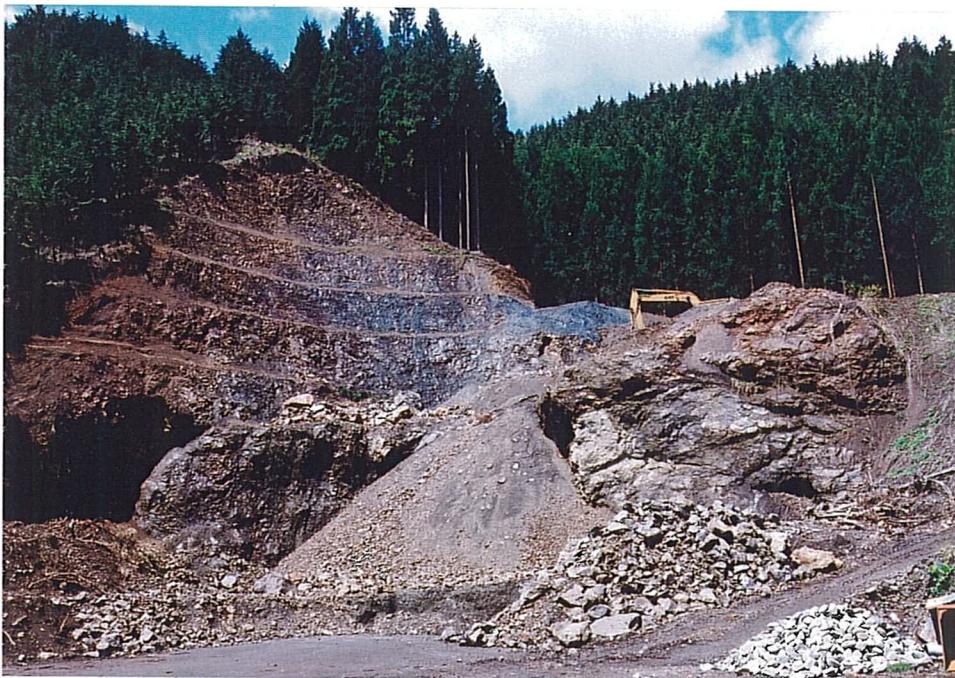
写真11-4
典型的な美濃帶の
緑色岩の露頭
写真中央重機の左側が
写真11-5の断層破碎帶

山地を下刻して直接生井川へ流出する東端の沢の採石場では、調査地域周辺の典型的な美濃帯の緑色岩がみられた（写真11-4）。すなわち、ブロック状の塊状玄武岩とその間を充填する

剪断面の発達したやや泥質の玄武岩で構成されており、しばしば石英脈が発達している。ブロック状の塊状玄武岩は、小さいものでは直径数十cm、大きいものでは数mに達するものまでみられる。

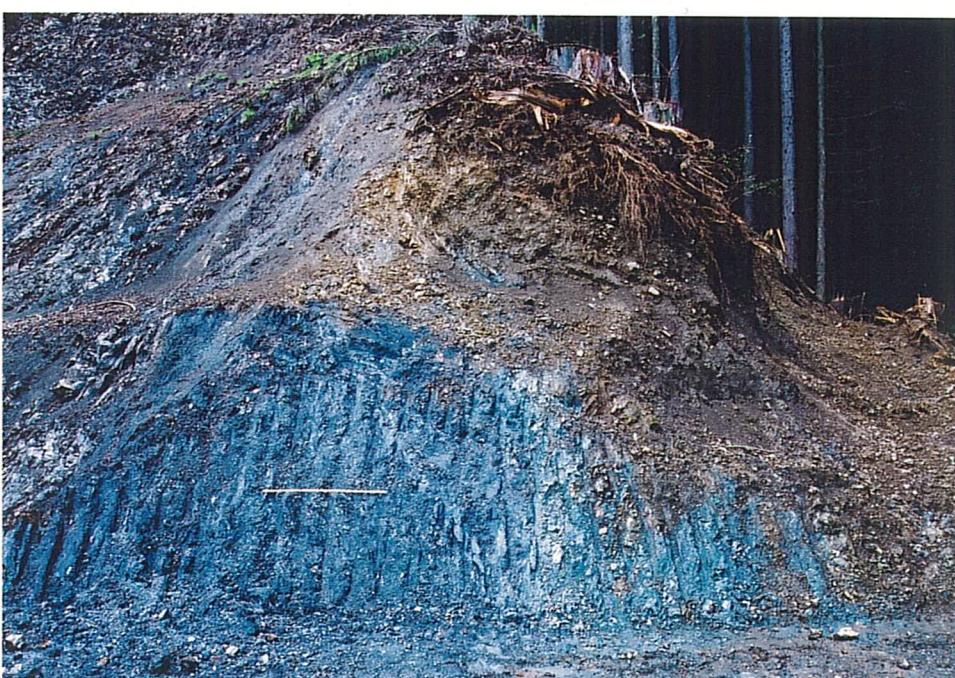
写真11-5
江名子断層の破碎帶

採石場の西端の露頭では、まさしくリニアメントFの通過位置に断層破碎帯があった（写真11-5）。破碎帯の幅は5.5m以上で全体が角礫状に破碎されている。その中に数枚の断層粘土を挟む。泥質岩起源と考えられる黒色～暗灰色の縞と緑色岩起源と考えられる青灰色～緑灰色縞が互層状となっている（写真11-6）。

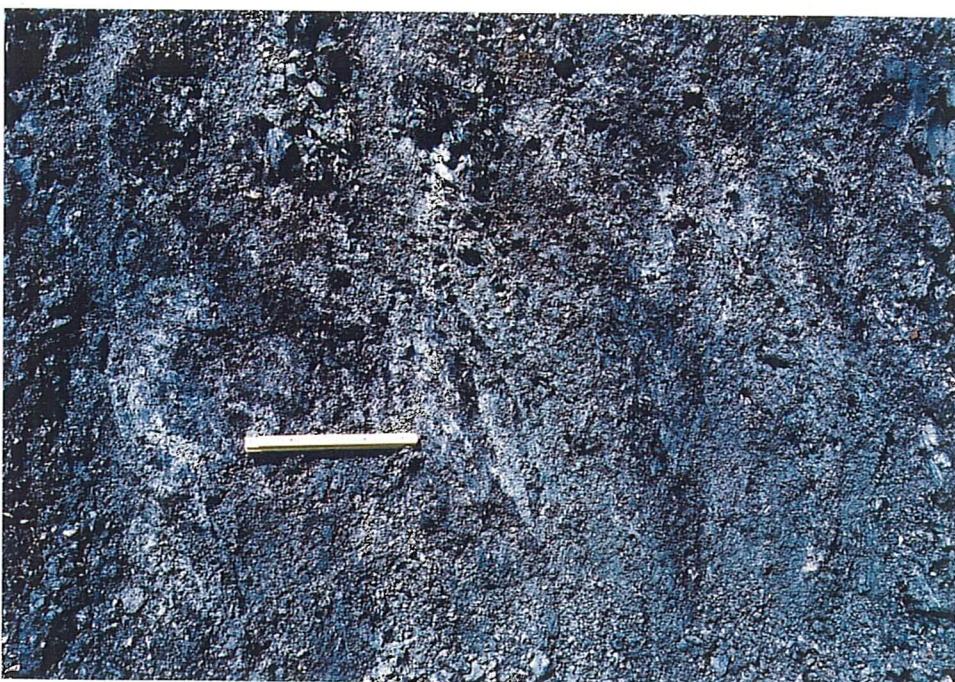
写真11-6
写真11-5の拡大写真

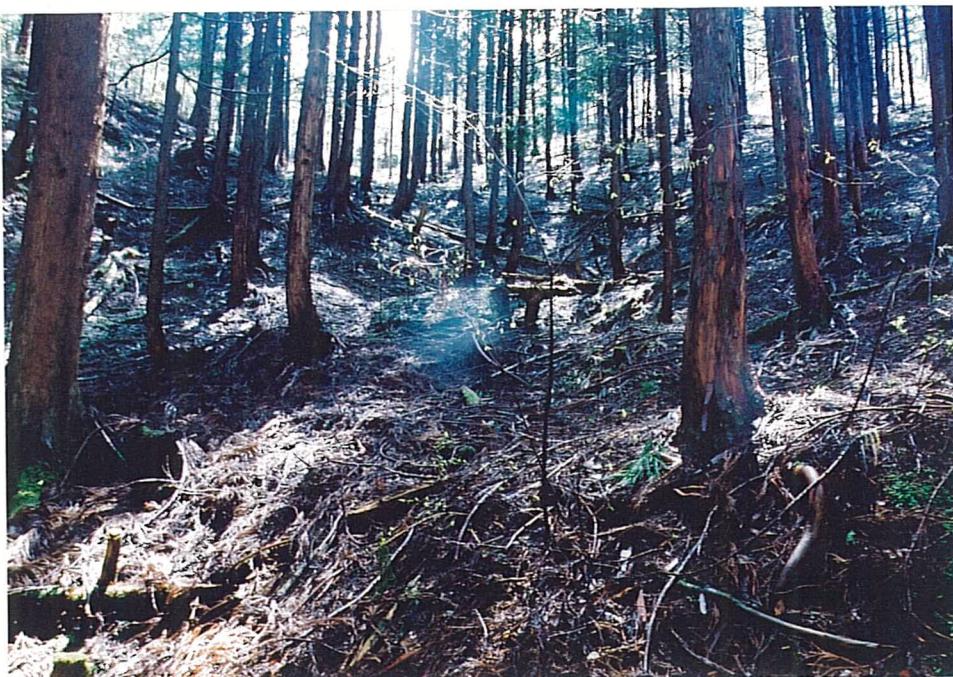
写真11-7
斜面をリニアメントFが
横切る地点での小チャネル
の谷頭の右横ずれ屈曲

リニアメントFは、沢の合流点付近の小チャネルや短い尾根を右横ずれ屈曲させながら、東側から流出している沢へと続く。この沢では、リニアメントは谷底ではなく、左岸側の山地斜面を横切っている。山地斜面では、0次谷のような小さな沢の谷頭が右横ずれしているのが認められた（写真11-7）。リニアメントが斜面上部を横切るため、谷底へかけての斜面基部は小角礫からなる岩屑が厚く堆積している。岩屑は風化した緑色岩からなる。谷底の露頭では泥質な緑色岩がみられた。割れ目が密着している露頭もあれば割れ目が密に入り全体に角礫化している露頭もみられるが、いずれも断層粘土を持つような破碎帯ではない。

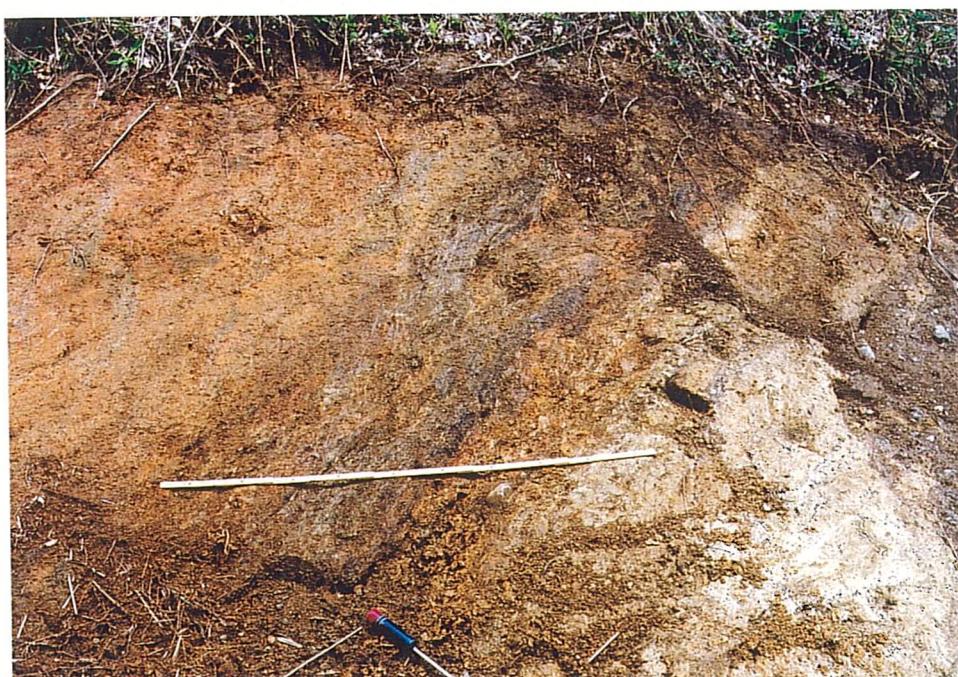
写真11-8
江名子断層のリニアメント
上でみられる断層
左側が強風化の
丹生川火碎流堆積物
右側が強風化の
上宝火碎流堆積物

最も西側の崩落地形の冠頭部における露頭では、小断層が認められた（写真11-8）。破碎帶の幅は約65cmで、走向傾斜はN84° W86° Nであった。江名子断層の全体の方向とは低角で斜交する。断層の北側は強風下のため赤褐色の凝灰岩である。斑晶がわずかに認められることから丹生川火碎流堆積物と考えられる。断層の南側は強風化した淡黄色の粘土状の凝灰岩である。斑晶がほとんど認められないことから上宝火碎流堆積物と考えられる。

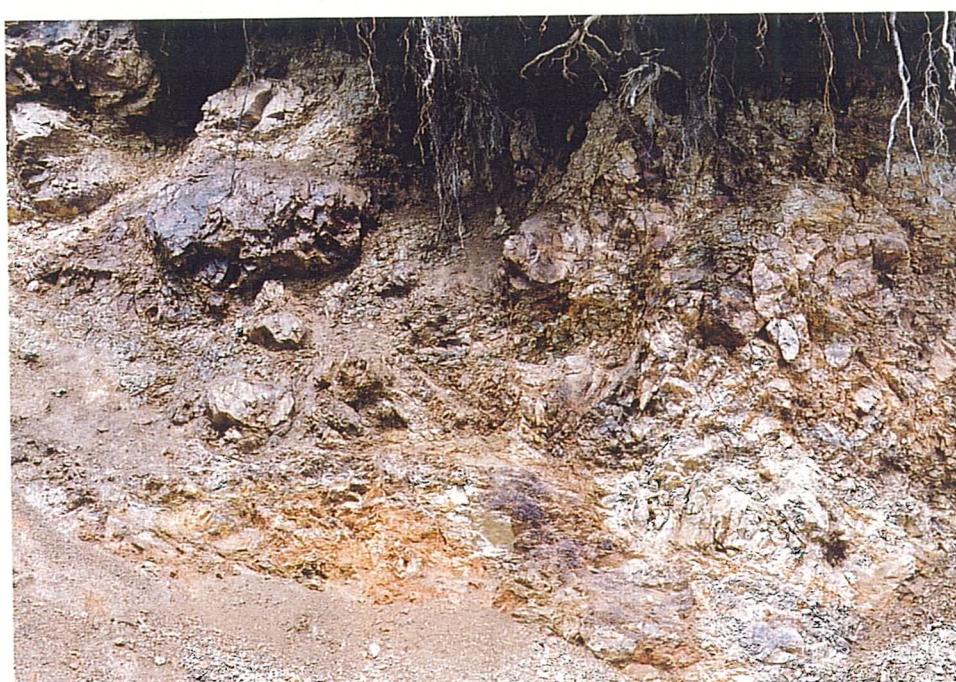
写真11-9
典型的な美濃帯の
緑色岩の露頭

断層露頭の南西側の露頭では、風化のため全体が角礫化した灰白色の凝灰岩が見られた。層相からみて上宝火碎流堆積物と考えられる。一方、断層露頭の北東側の露頭では、強風化して黄土色となった緑色岩が認められた（写真11-9）。

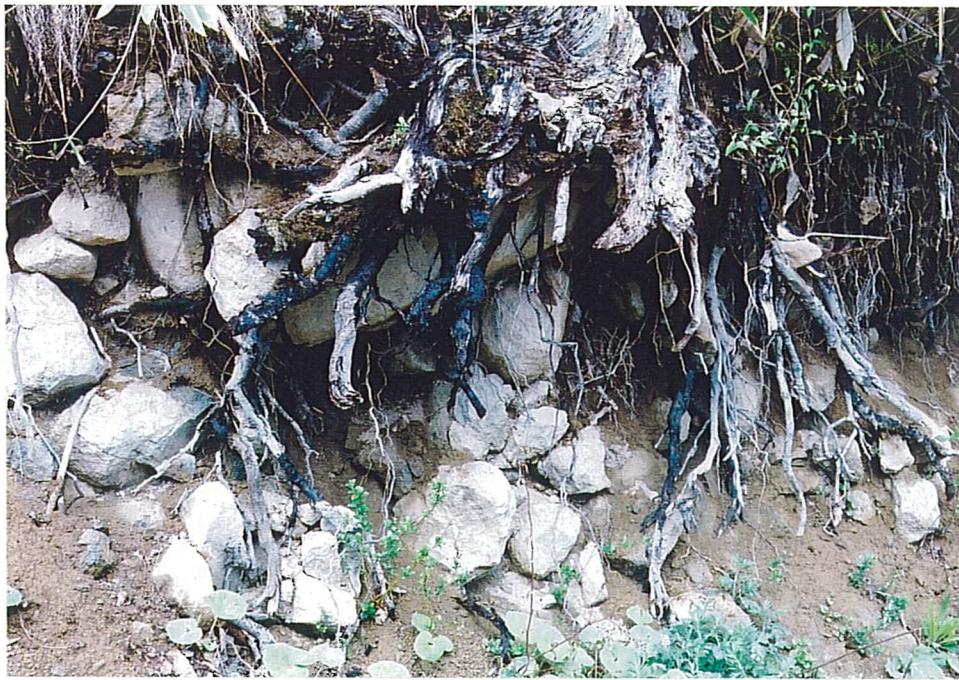
写真11-10

崖錐

上部に丹生川火碎流
堆積物の巨礫が集中
している

周囲の露頭は崖錐で、灰白色に風化した凝灰岩の角礫を多量に含む。礫径は5～80cmまで様々で淘汰が悪い（写真11-10）。巨礫は露頭上半分に密集していた。土石流の上面に浮いたようになって流れてきたと思われる。

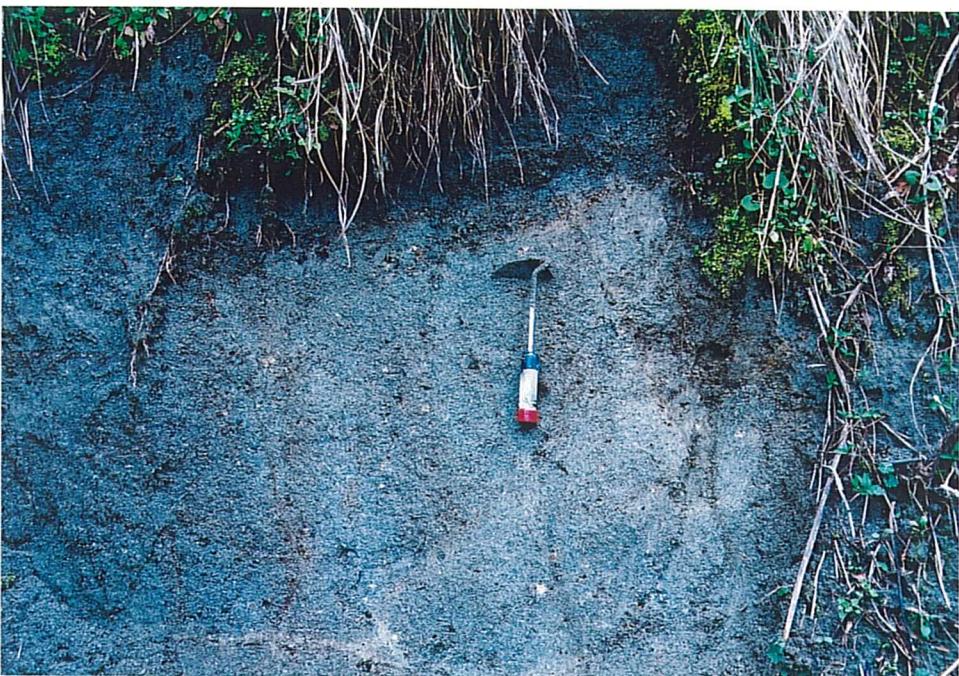
写真11-11

上宝火碎流堆積物の露頭

リニアメントGの通過地点より南側で見られる露頭はすべて、灰色の凝灰岩の露頭である（写真11-11）。灰色で多孔質で柔らかく、塊状である。細粒のガラスや黒雲母が目立つ。

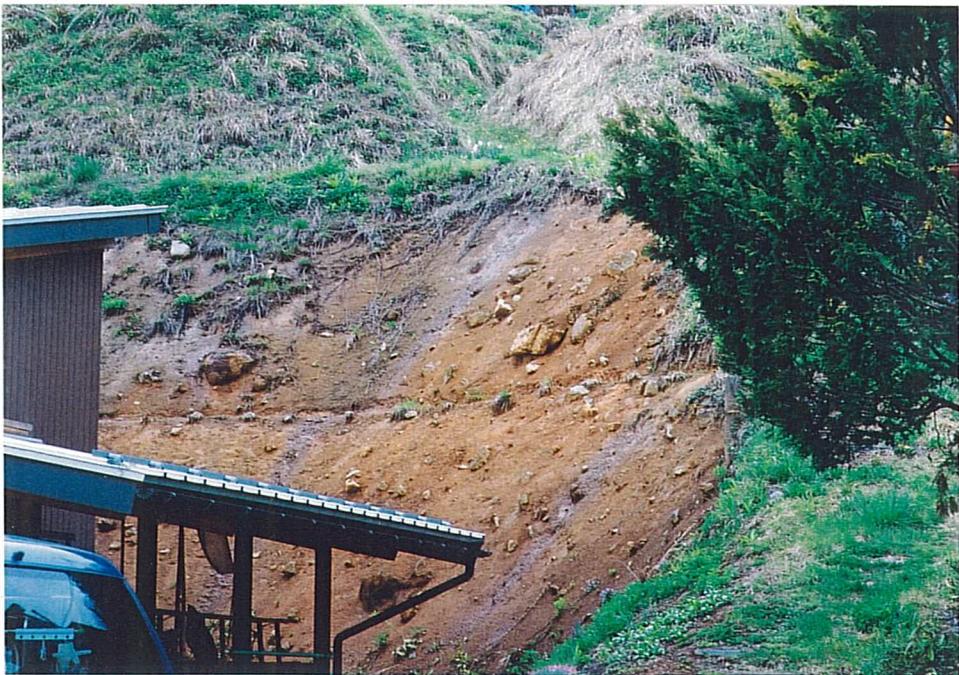
写真11-12

斜面基部で見られる崖錐
基質は粘土質

リニアメントGより50m南側の露頭では、灰色の凝灰岩とその上に載る崖錐堆積物を確認した。この崖錐堆積物は、リニアメントGより南側の単傾斜の斜面を形成しているものと考えられる。また、県道沿いの民家裏の露頭では、角礫が混入した厚い崖錐堆積物を確認した（写真11-12）。崖錐堆積物は基質が粘土質で角礫が多量に混入していた。
