(6-3) No. 4 (H12-1, H12-2, H11) トレンチ調査結果

No. 4 (H12-1, H12-2, H11) トレンチの位置を精密測量結果に投影したものを図6-5に示す。精密測量図における牧ヶ洞断層の位置は、No. 4 (H12-1, H12-2, H11) トレンチのSW面ではグリッド3.1~3.6付近に、No. 4 (H12-1, H12-2, H11) トレンチのNE面ではグリッド4.1~4.5付近になる。

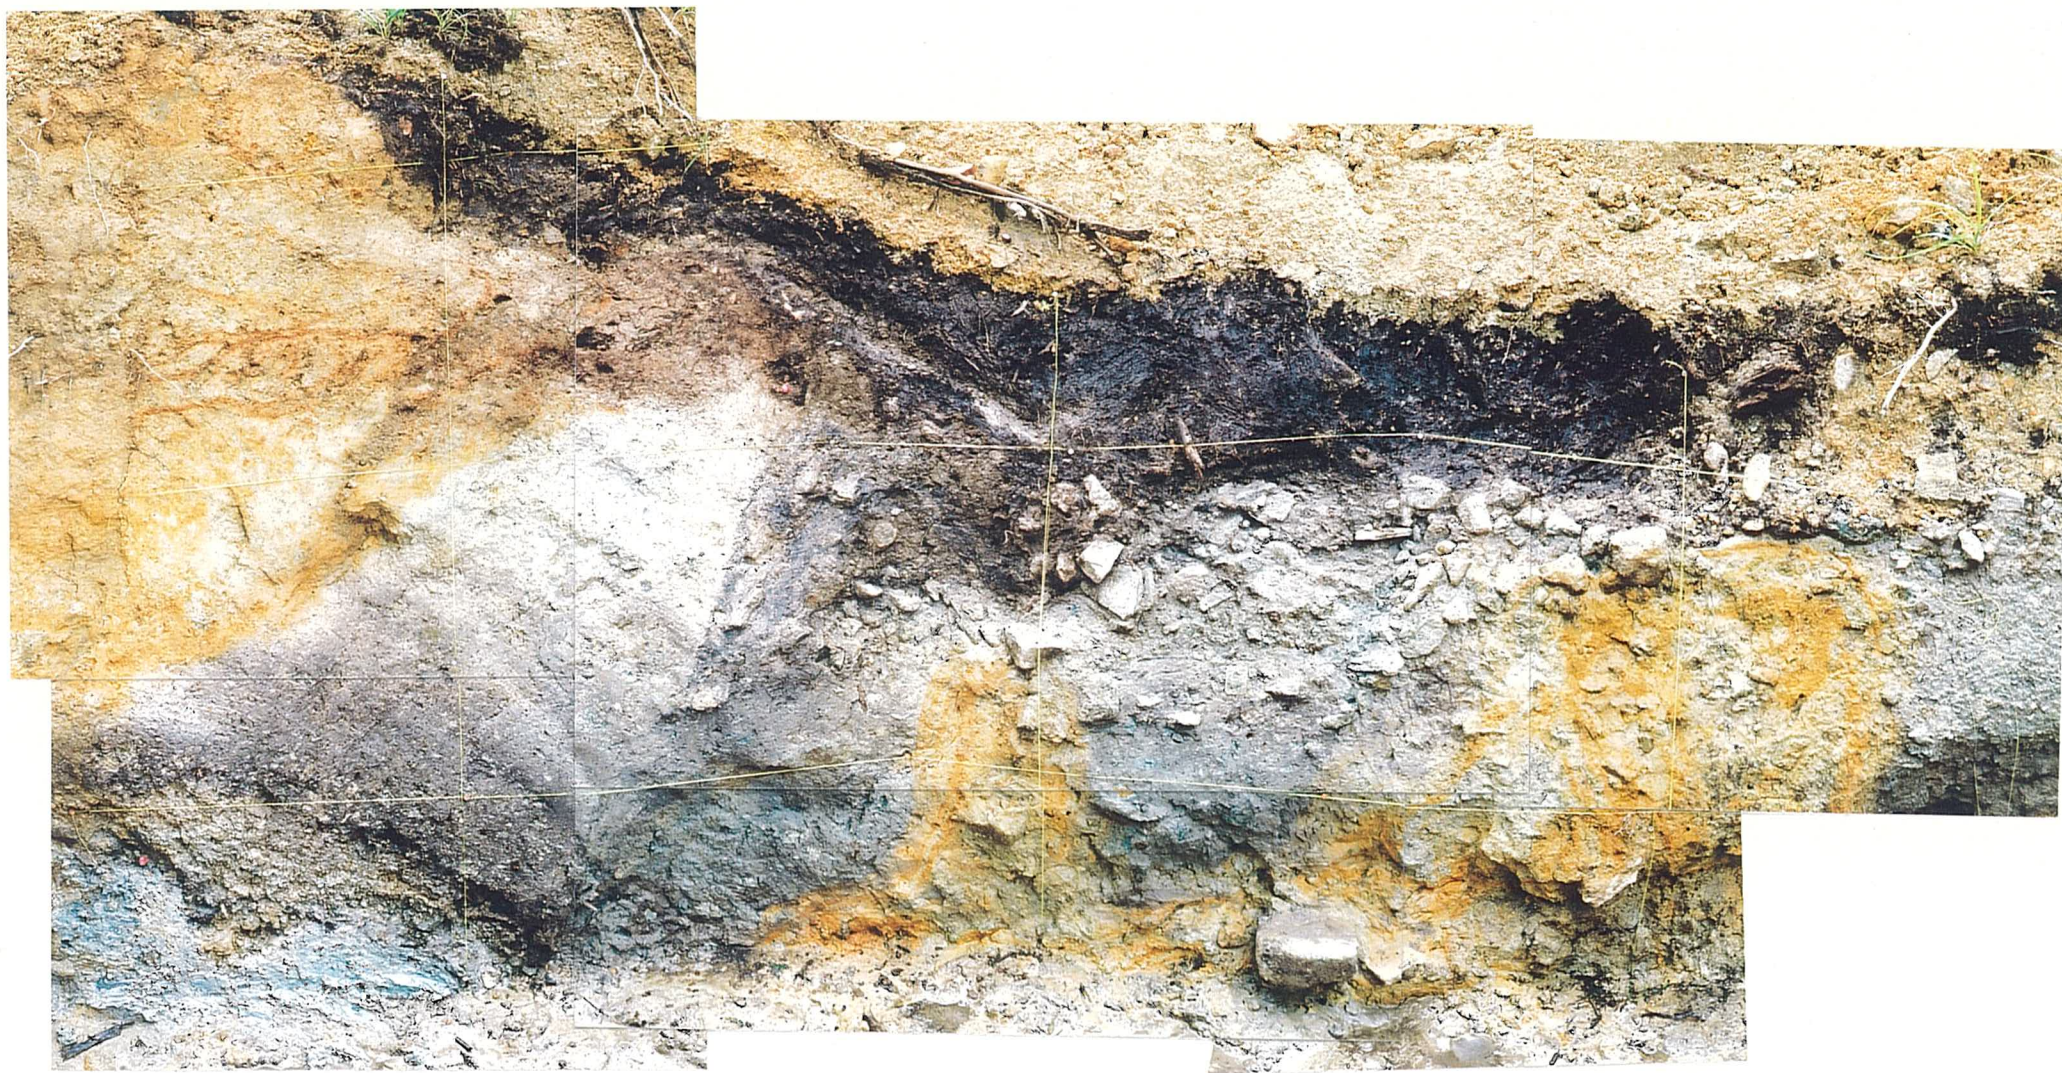
写真6-11-1 No. 4 (H12-1) トレンチSW面

SW面 (H12-1) では、壁面ほぼ中央部南寄り（左寄り）に、トレンチ底から約0.45m上方までは、比較的明瞭な一枚の面として認められた（写真6-11-1, 写真6-12参照）。この一枚の面を境にして、角礫混じりシルト～角礫混じり粘土が主体の4D層の腐植質の程度や砂・礫の混入量などの層相が連続せず、長軸方向が立った礫がこの境界面に張り付いているのが認められた。この面の上方への延長は、固結度の異なる4D層と4C層の境界となっていた。境界面はトレンチ底より0.45～0.85m間で、明瞭な一枚の面をなしており、下位の4D層がこの面を境にして上位の4C層の上に位置する。以上のことから、この明瞭な一枚の面は断層であると判断した。4C層の断層に接している部分では、層中の礫の長軸方向が立っており、全体に引きずられたように乱れていた。断層は高角度に南東に傾斜した面で、下部でわずかにわん曲している（写真6-12）。

強腐植質の粘土で非常に柔らかい湿地性堆積物である。黒色を呈する。現生の木の根、草根、材片などが多量に混入している（写真6-11-1、6-11-6）。

移動してきた土塊（地すべりブロック）に覆われる。上位の移動してきた土塊とは色調の違いから区別したが、その境界面は部分的に漸移しており、明瞭なものではない。また、移動してきた土塊との境界面は緩やかな凹凸があり、北西端付近では移動土塊に巻き込まれたように盛り上がっている（写真6-11-1）。4C層中最上部に分布しているので、土塊が移動してきた時にかなり乱されている可能性が高い。

断層沿いの幅数cm～約15cm間では礫の長軸方向などが断層とほぼ平行であるのが認められた。また、偽礫状の色調の異なる粘土が断層に沿って長く引き延ばされたようになっていのも認められた(写真6-11-1, 写真6-12)。断層沿いでもっとも厚く、全体として逆三角形に分布するなど通常の堆積物の様相とはかなり異なることから、断層変位の影響を受けていると考えられる。

SW面 (H12-1, H12-2, H11) では、壁面ほぼ中央部南寄りのグリッド3.2～3.5に、トレンチ底から約0.8m上方まで一枚の面として断層が認められた (写真6-11-1, 写真6-11-2, 写真6-11-3)。

また、4c-1の上には移動してきた土塊が載っている（写真6-11-1，写真6-11-2）。4c-1の一部は移動してきた土塊に巻き込まれたように盛り上がっていることから、層厚の薄い4c-1は土塊が移動してきたときかなり乱されている可能性が高い。

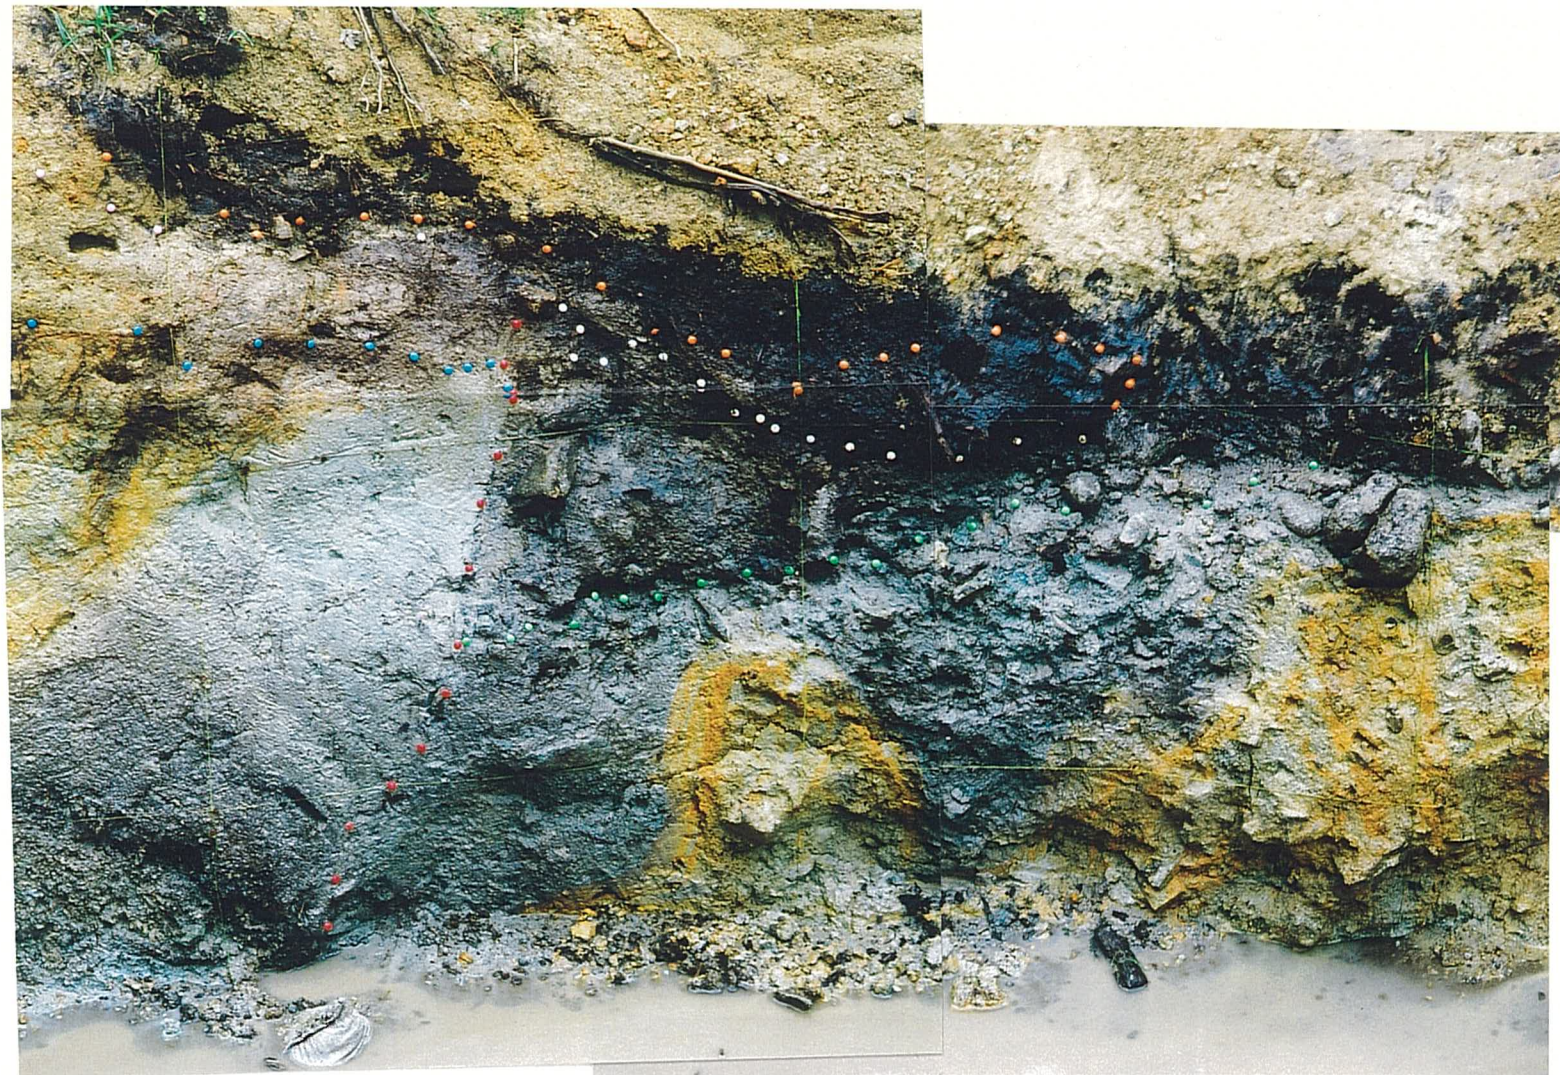
写真6-11-2 No. 4 (H12-2) トレンチSW面

厚が最大で、北西側へはしだいに薄くなっており、断層から北西側へ約1mまで分布する。4C層全体で逆三角形の形状をなす（写真6-11-1, 写真6-11-2）。

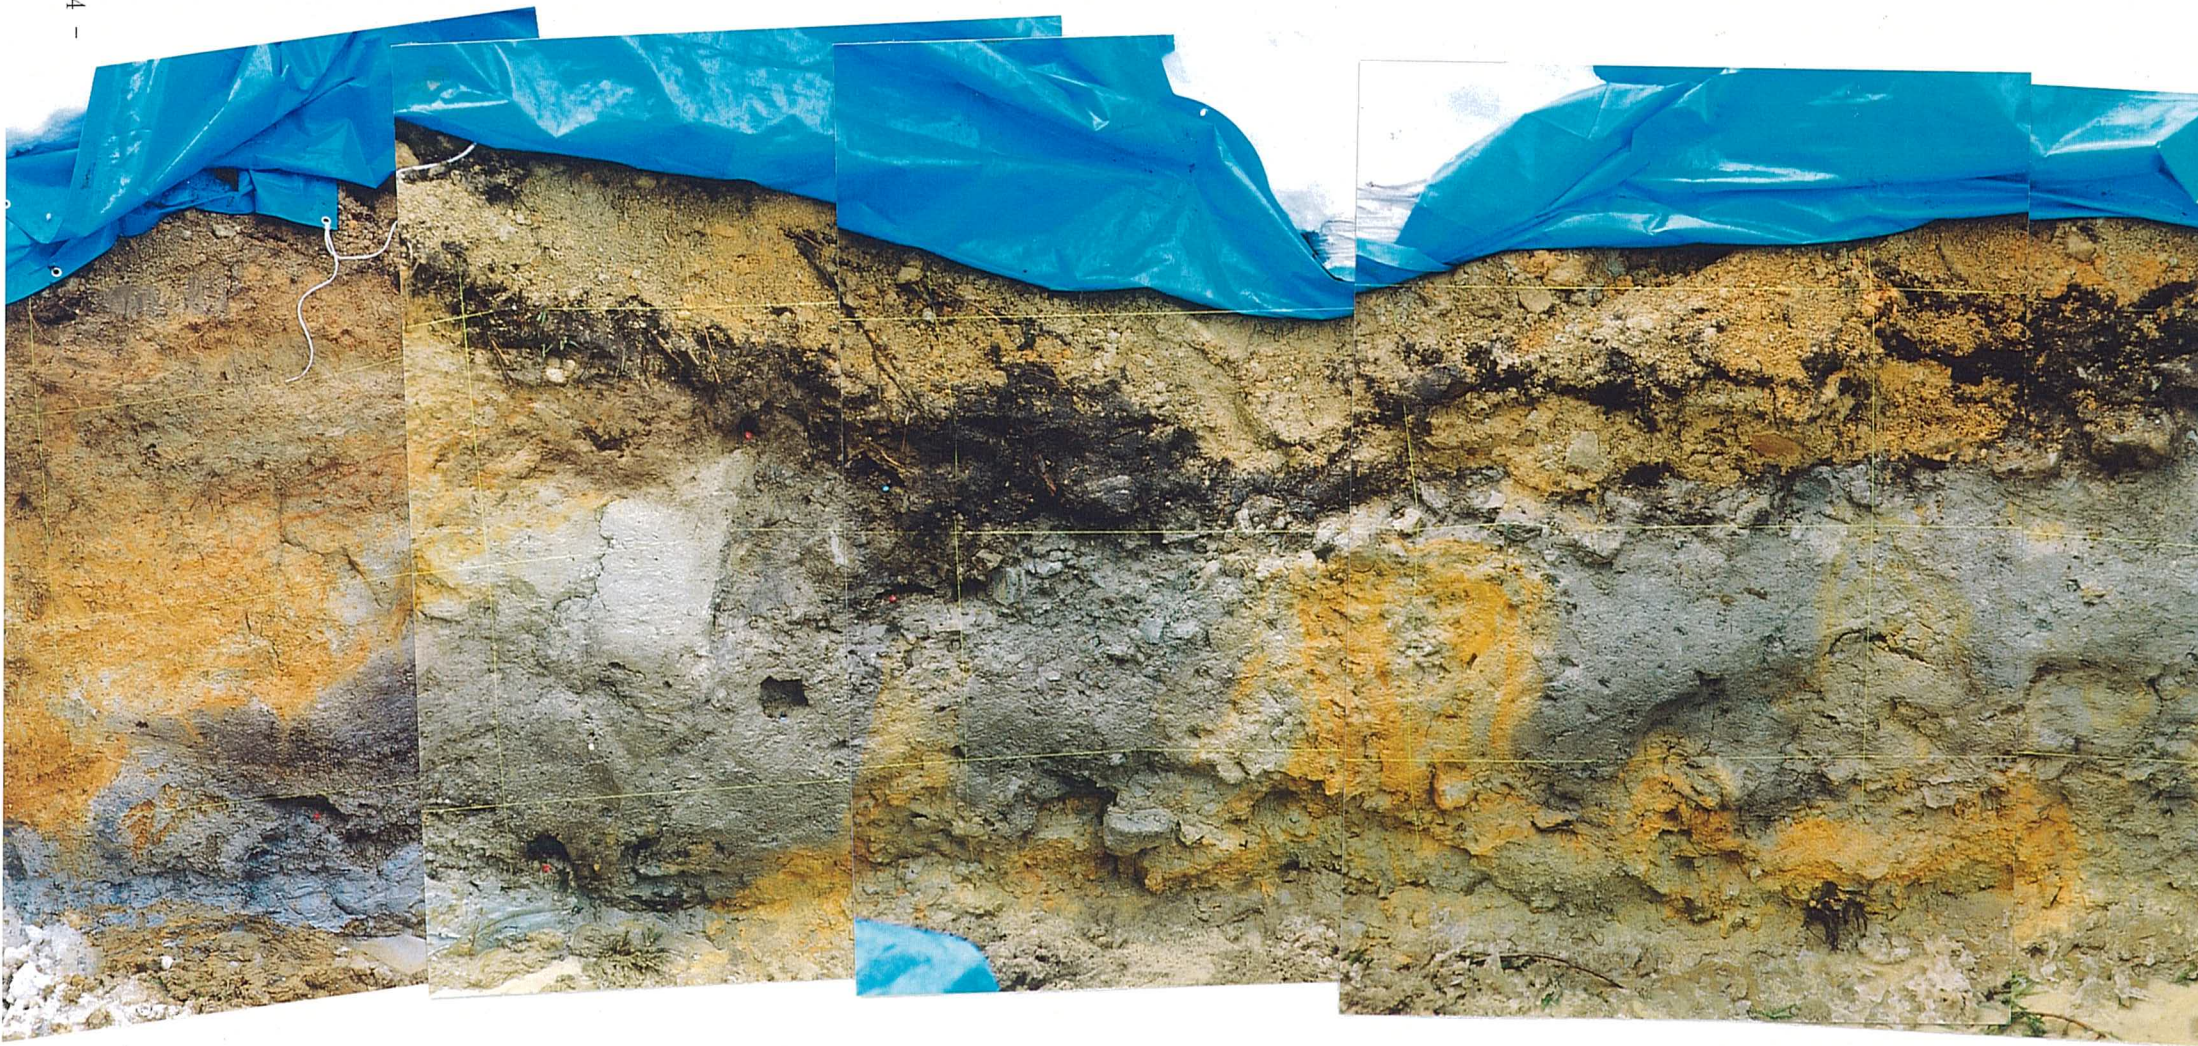
写真6-11-3 No. 4 (H11) トレンチSW面

が、砂・礫の混入率、基質の層相の違いからさらに細区分できる。色調は新鮮な部分では灰色を呈するが、酸化された部分は灰黄色～黄褐色を呈する（写真6-11-3, 写真6-11-6）。

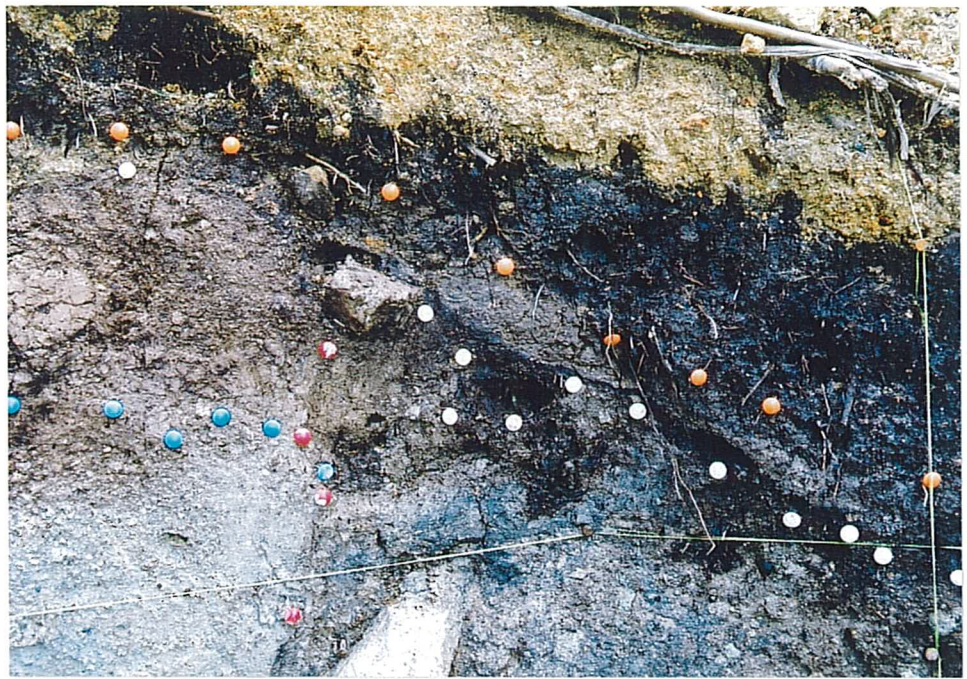
写真6-13 No. 4 (H12-1)トレンチSW面の断層上部4c-1と移動してきた土塊

断層の直上にみられる腐植質の偽礫（H12-1, H11トレンチ）は、やはり礫化した4D層の一部とモザイク状に分布している（写真6-13）。腐植質の偽礫は、4c-1と層相が似ており、礫化したものである可能性があるが、確実ではない。

断層から北西側に約0.6mの区間に、礫化して分布し、層構造をなさない(写真6-13)。

北西に傾斜している（写真6-12，写真6-13）。

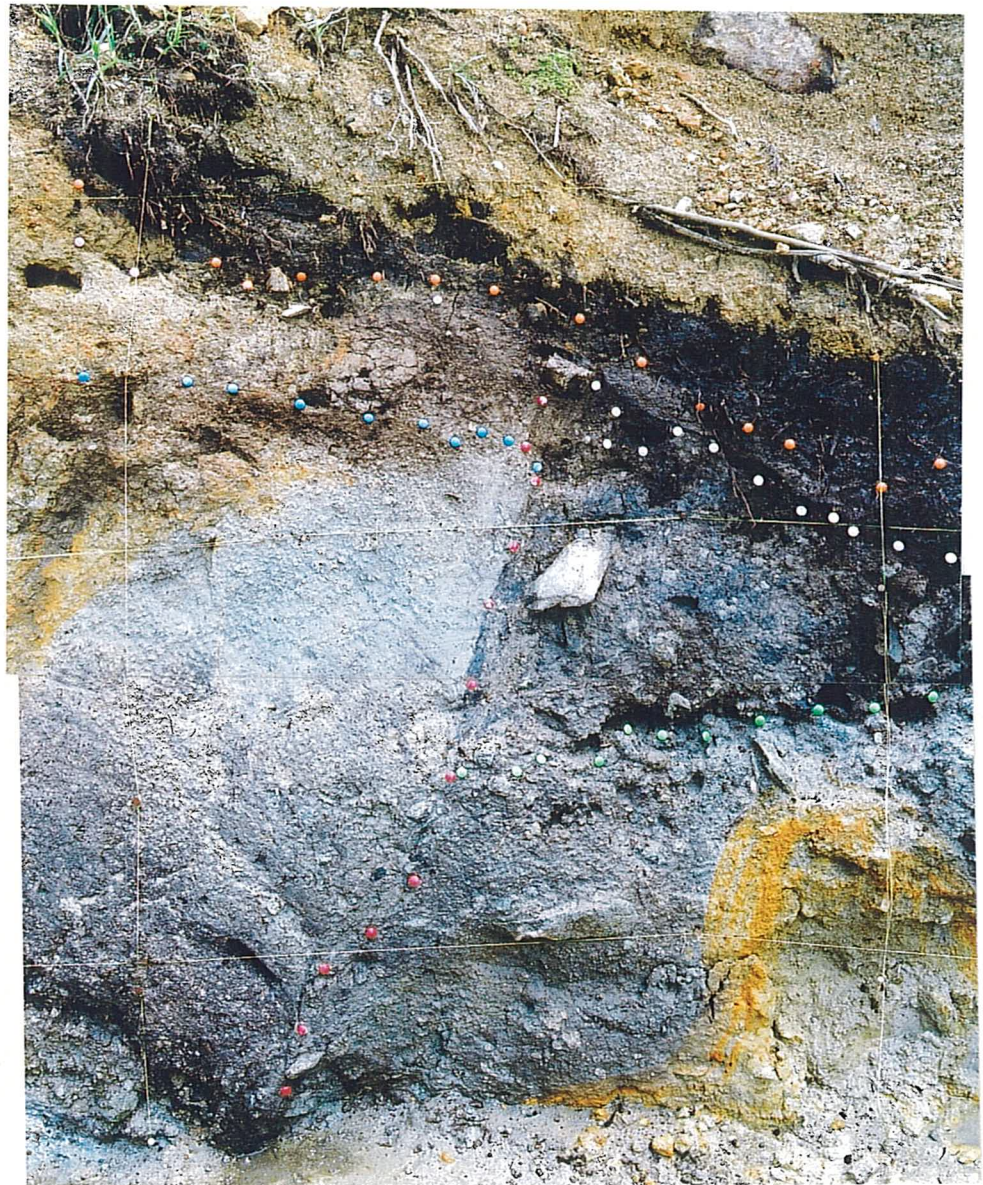
写真6-12 No. 4 (H12-1)トレンチSW面の断層

SW面（H12-1，H12-2，H11）の断層の南東側下部は，高角度で南東へ傾斜する断層面に向かって，粘土質砂礫が撓んでいるのが，腐植質な薄層の形状から認められた（写真6-12）。腐植質な薄層はいずれも断層面に向かって凸型に北西へ傾斜している。

SW面 (H12-1, H12-2, H11) では、トレンチ底から約0.45m上方までは、壁面では線に見える一枚の面を境にして、4D層中の腐植質の程度や砂・礫の混入量などの層相が連続しない。面の南東側の4D層がこの面に向かって上に凸になりながら撓んでいるのが、層中の腐植質な薄層の変形から読みとれた (写真6-12)。また、この面に沿って、長軸方向が立った礫が張り付いているのが認められた。したがって、この面は断層であると判断した。断層面は明瞭で、凸にわん曲しながら高角度で南東に傾斜している。

4C層中の4c-2では、断層に接している部分や断層沿いの幅数cm～約15cm間で、層中の礫が断層面とほぼ平行に立っており、断層によって回転した可能性がある。さらに4c-2中の色調の異なる偽礫状の粘土が断層に沿って長く引き延ばされたようになっているのも認められた (写真6-12)。また4c-2自体、礫化した4c-3の間を埋めるように分布しており、色調の異なる粘土が練り返されたように混じり合っている。

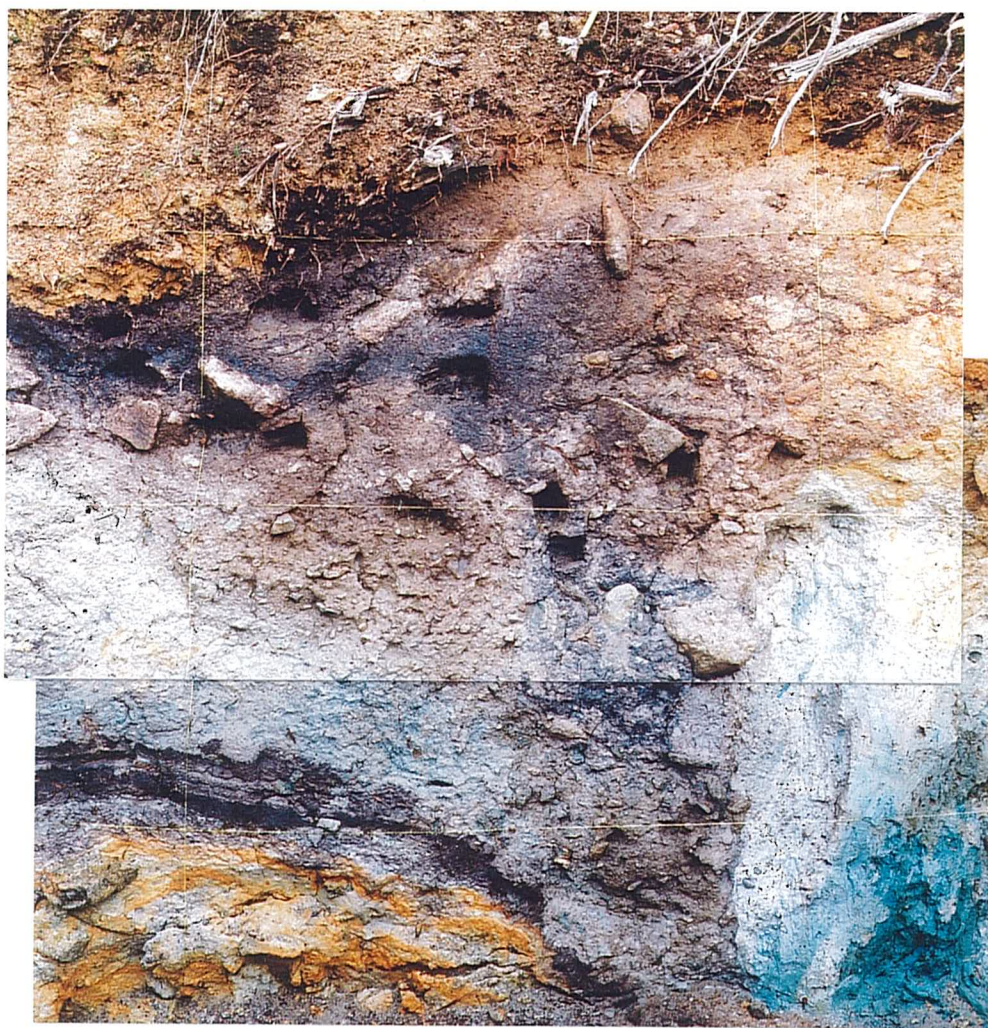
写真6-14 No. 4 (H12-1) トレンチNE面の断層

No. 4 (H12-1, H12-2, H11) トレンチのNE面側では、境界断層の南東側約0.8mから断層の北西側約1.3mまで、境界断層、断層を覆って広く分布する（写真6-14、写真6-15）。

断層の北西側の層相と南東側の層相の境界は、断層の延長上付近にある。この境界は明瞭な面ではなく連続的に変化するものであるが、ほぼ垂直な境界である（写真6-14、写真6-15）。境界を境にして、色調も黒褐色から褐色へと変化する（写真6-14）。

NE面（H12-1，H12-2，H11）の断層の北西側では，下部の粘土質な砂礫層中に挟在する中腐植質粘土層が，断層の近傍約0.3m間では断層に向かって南東へ撓んでいるのが認められた（写真6-14）。中腐植質粘土層は凸型に南東へ撓みつつ，階段状に落ち込んでおり，小断層によって切られている可能性が高い。

また、この断層より約0.3m北西側のグリッド4.4付近には、トレンチ底から約0.8mまでは4C層と4D層の層相が連続的に途切れる境界が認められた（写真6-14，写真6-15）。この境界は明瞭な一枚の面ではなく、ぼんやりとした境界であるが、ほぼ垂直に近い。このぼんやりとした境界は明瞭な剪断面は持たないものの地層の分布や形状から見て断層であると判断した。この断層を単に断層と呼ぶ。

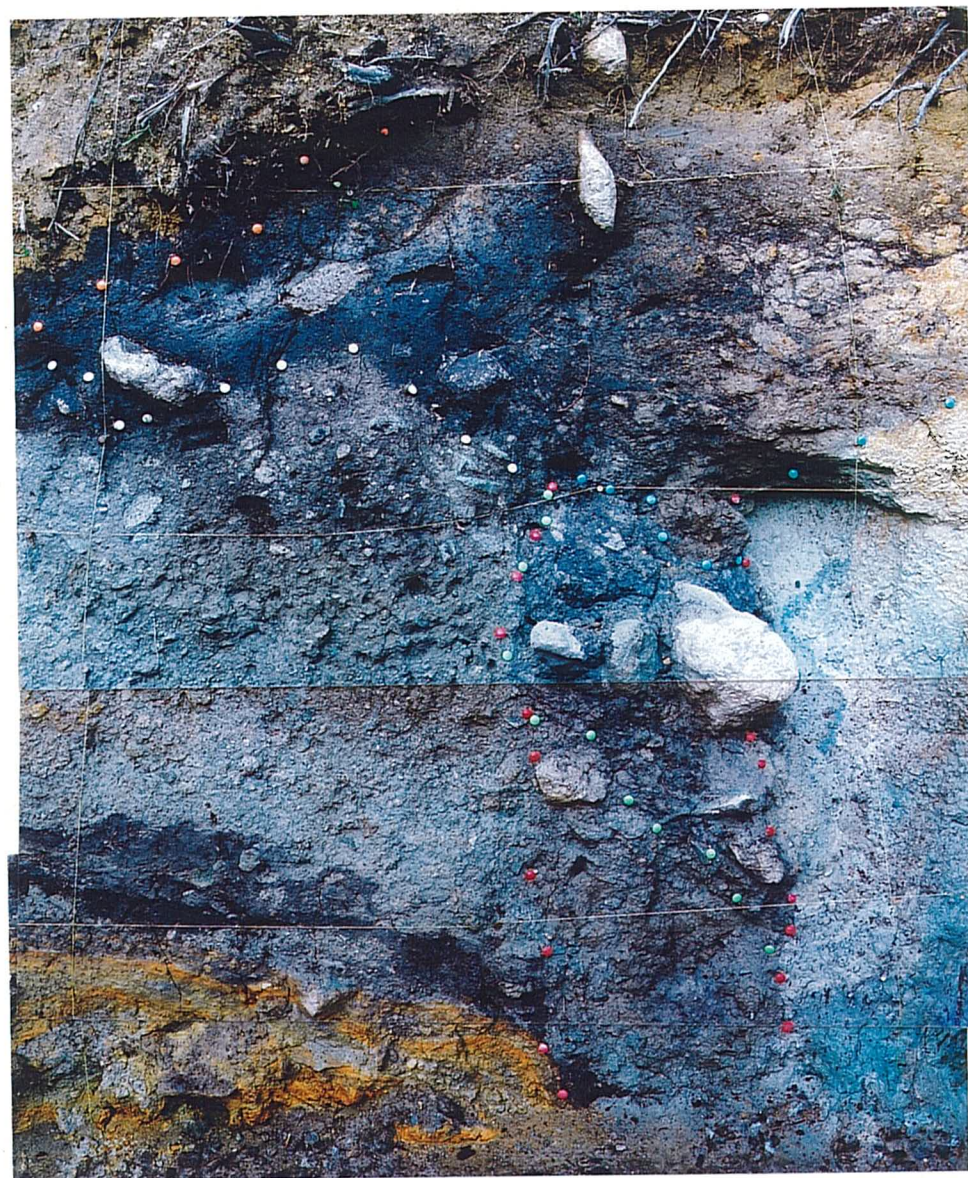
写真6-15 No. 4 (H12-2) トレンチNE面の断層

境界断層、断層沿いでも、礫の長軸方向などに回転は認められないが、層全体としては断層に沿って引き延ばされたように平行四辺形～ひし形になっていることから、かなりの変形を受けているとみられる（写真6-14, 写真6-15）。層厚は平均すると約40cm程度であるが、変形による見かけの可能性も高く、真の層厚は不明である。

二条の断層に挟まれた間には、上から4c-2，4c-3，4c-6，4D層が分布する。4c-2は、この二条の断層の間のみ分布しており、層全体が断層に沿って引き延ばされたように平行四辺形～ひし形になって、変形を受けている（写真6-15）。周りを4D層に囲まれてブロック化している4c-3は、断層の北西側に分布している4C-2層と層相がよく似ている（写真6-11-5）が、堆積構造は認められなかった。両者とも断層と思われる境界付近でも礫が回転して立っているのは認められなかった。

二条の断層の上方への延長であるが、トレンチ底から約0.8mより上方には4C-1層が分布している。4C-1層はグリッド4.4付近より北西側では固い均質な砂質粘土であるが、グリッド4.4付近を境に、南東側では礫化した4D'層が4C-1層中に大量に崩れ落ち込んだ状態となる(写真6-16)。さらにグリッド4.1付近より南東側では、礫化した4D'層の隙間を埋める腐植分を帯びた砂質堆積物となる(写真6-17)。このように4C-1層の層相は連続的变化するが、中でも北西側の固い均質な砂質粘土と礫化した4D'層が4C-1層中に大量に崩れ落ち込んだ状態との境界は、4C層と4D層が連続的に途切れる断層の上方延長部にあたる。境界はぼんやりとしてるもののほぼ垂直である。また、4C-1層の下底面は、北西側から4C層と4D層が連続的に途切れる断層に向かって徐々に低くなる。一方上面は盛り上がったようになっている。そのため4C-1層はグリッド4.4付近でもっとも厚くなり、層厚は50～60cmに達する。全体としてグリッド4.4付近が最も厚いレンズ状をなす(写真6-15)。

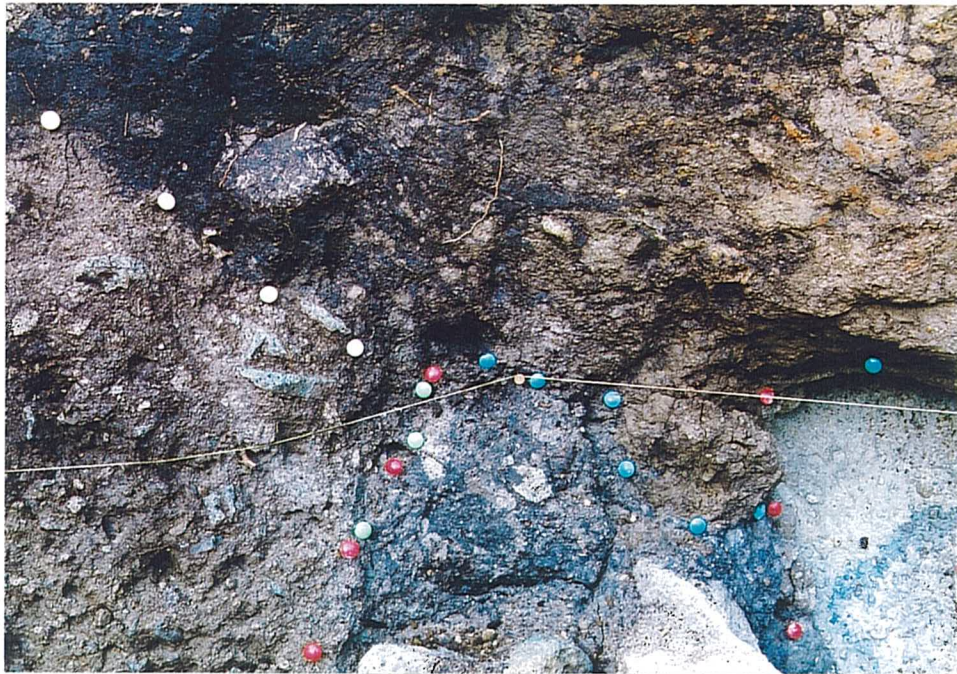
写真6-16 No. 4 (H12-2) トレンチNE面の4C-1層と礫化した4D' 層

断層の延長上より北西側では腐植質な微細砂混じりの粘土層で、均質で固く、黒褐色を呈する。それに対して、断層の延長上より南東側では、4C-1層中に、南東側の4D'層が礫化したものがころがり落ちたように混じりこんでいる（写真6-16）。境界断層より南東側では後述するように4D'層の礫化～ブロック化が進行しており、その隙間にも基質としてやや腐植分を帯びた土壌様の砂質堆積物へと変化した4C-1層が詰まっている（写真6-17）。

方、下方へは、境界断層と断層の間の断層帯の中に礫化～ブロック化した4D'層とともに落ち込んでいる。落ち込んだ4D'層起源の角礫混じりの粘土のブロックの裏側には、断層帯の4c-2が基質状に回り込んでいるのが確認できた（写真6-16）。

砂混じりシルト～シルトである4D' 層自体が礫化しており、4C-1層へつながる砂質土壌を基質として (写真6-17)。境界断層直上付近の礫化した4D' 層は4C-1層中へ崩れ落ちるように入り込んでいる (写真6-16)。

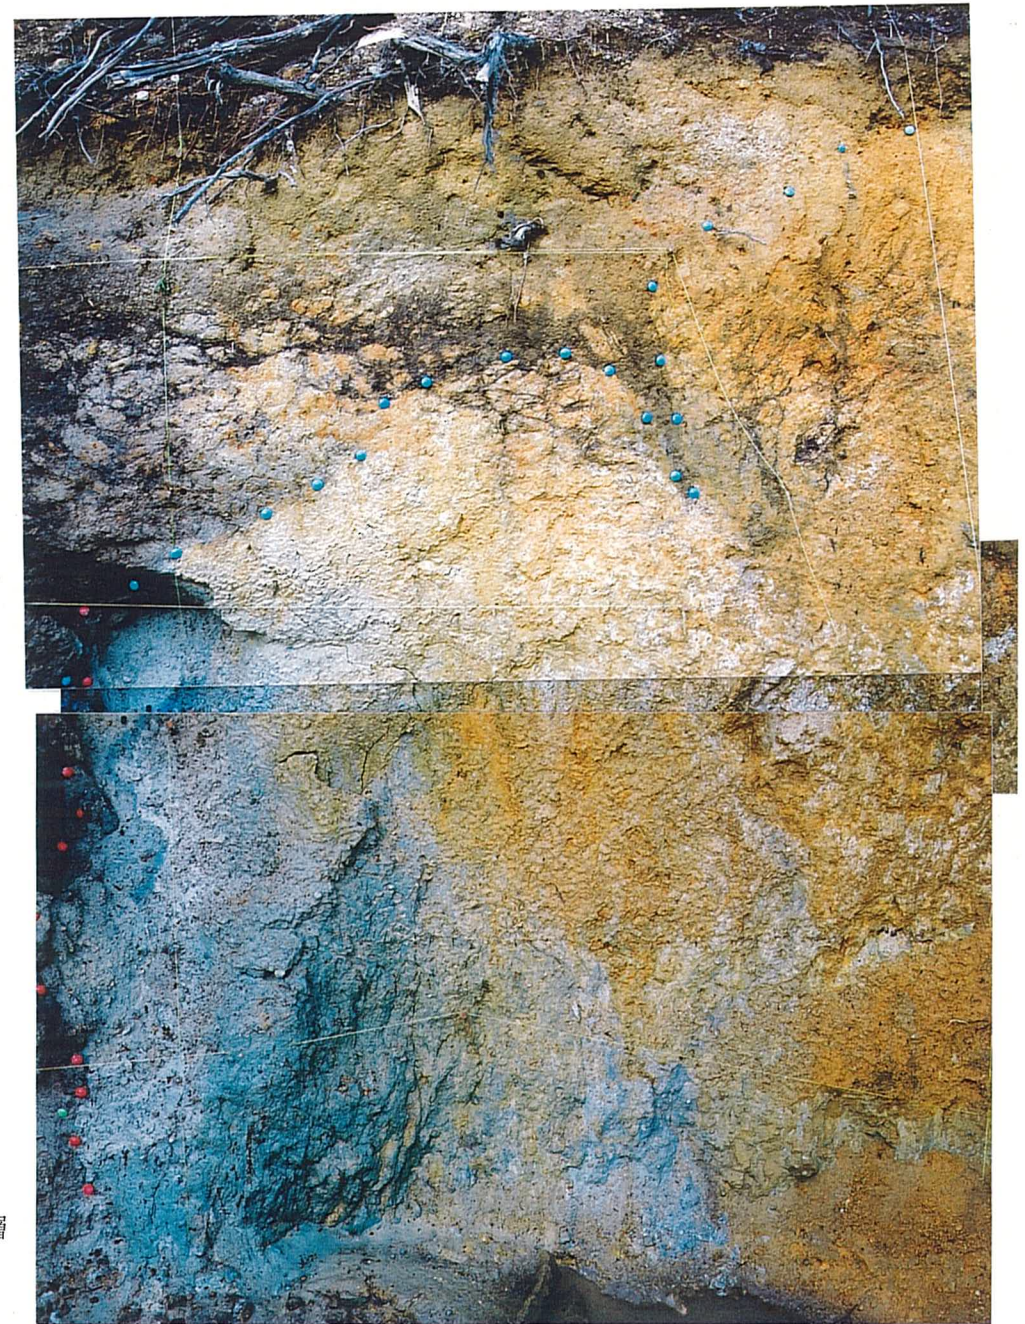
写真6-17 No. 4 (H12-2) トレンチNE面の礫化した4D' 層

No. 4 (H12-1, H12-2, H11) トレンチのNE面の境界断層より南東側にのみ分布する。4B層に覆われ、基盤岩およびその破碎帯を覆っている (写真6-17)。
