4.2 暮坂峠断層トレンチ調査

1) 調査概要

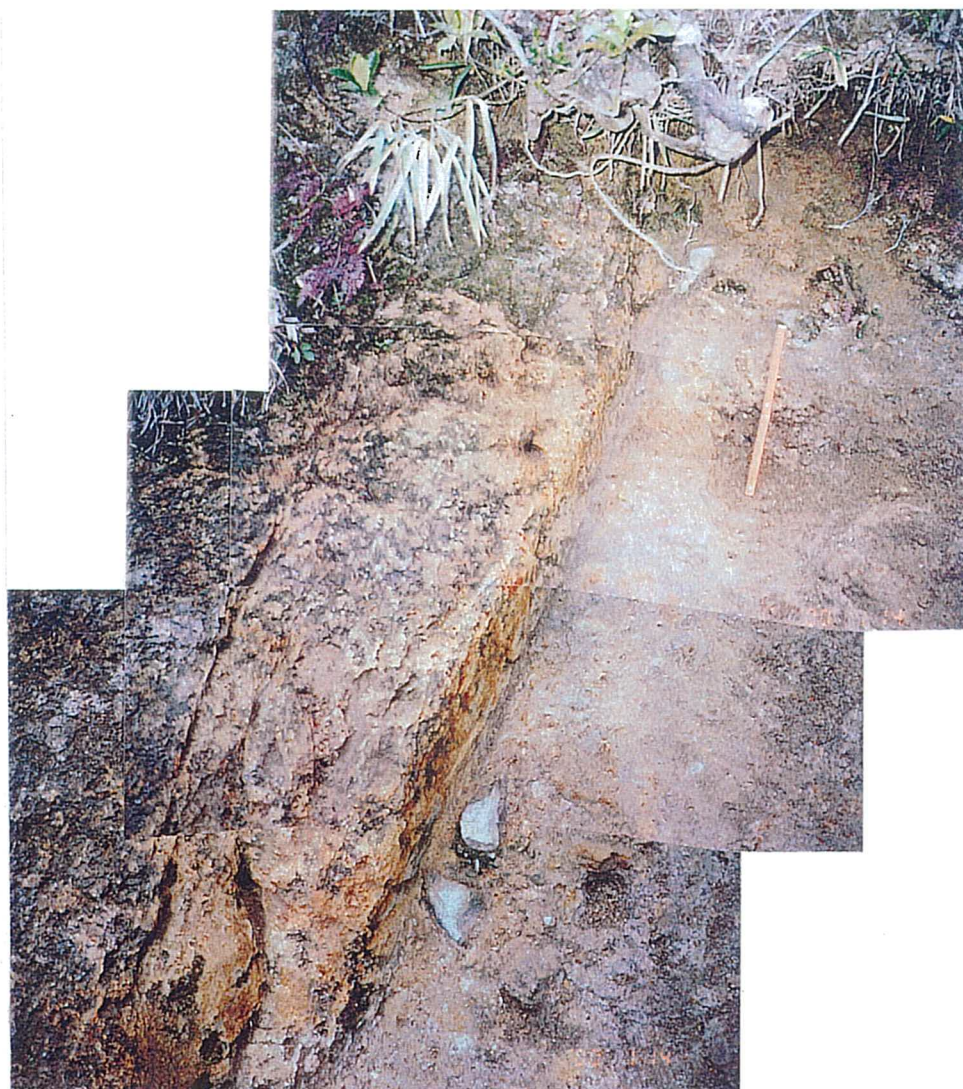
写真 4.2.1 暮坂峠断層の露頭(夢前町護持)

断層面は、走向 $N35^{\circ} \sim 45^{\circ} W$ 、傾斜 $88^{\circ} SW \sim 90^{\circ}$ 。

向かって左は白亜系相生層群(結晶質凝灰岩)、断層を挟んで右側にクサリ礫を含むシルト質砂礫。

暮坂峠断層は、直線状の明瞭なリニアメントが連続すること、夢前町護持付近では、段丘面、沢筋の系統的な屈曲が見られることなどから、平成7年度調査において活断層の可能性が高いと評価された。その後、平成10年度には、暮坂峠断層の東部延長地域を含めて詳しい地形・地質調査が実施された。その結果、暮坂峠断層が崖錐性の新しい堆積層を切る露頭が発見され、当断層が活断層であることが一層はっきりしてきた(写真4.2.1)。

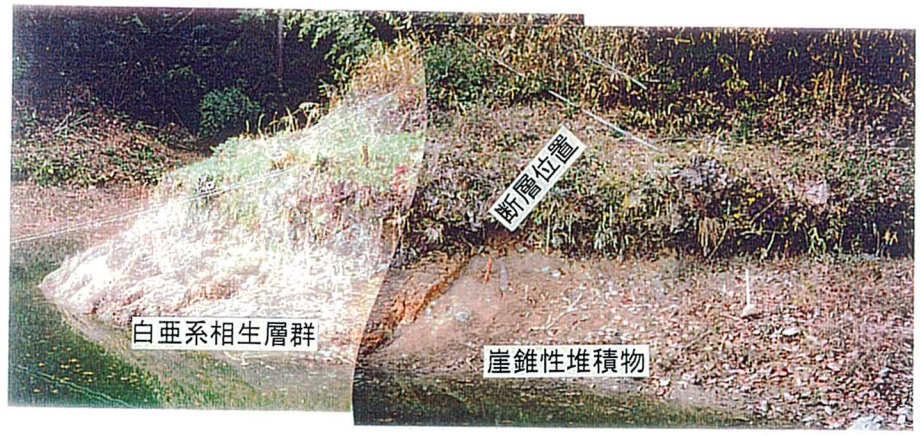
図 4.2.1 暮坂峠断層と断層露頭, トレンチ調査位置 (夢前町護持)

暮坂峠断層《夢前町護持》—新时期堆積層を切る断層—

そのため、今年度はこれまで未解明であった暮坂峠断層の最新活動時期、活動間隔等を明らかにする目的で、夢前町護持においてトレンチ調査を実施した(図4.2.1, 2)。トレンチ調査地点は、平成10年度の地形・地質調査の結果に基づいて選定した。また、トレンチ調査に先立ち、トレンチ位置、規模を絞り込むためにボーリング調査(3.1の項参照)を実施した。

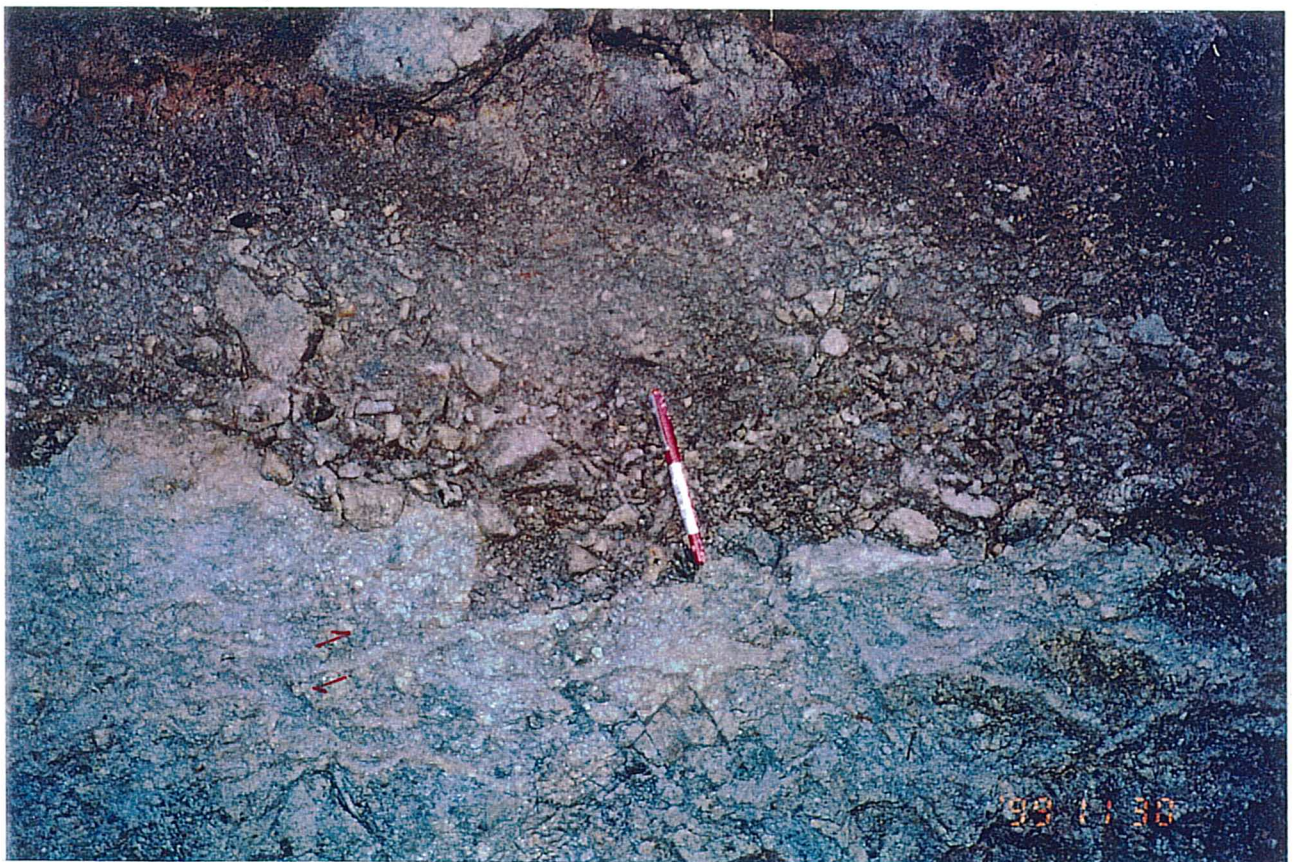
写真 4.2.6

暮坂峠断層 B トレンチ南東側壁面に現れた北西－南東方向の低角断層
