## 5-1・6. トレンチの観察結果

図5-1-5 段関・大代地区トレンチ壁面スケッチ図

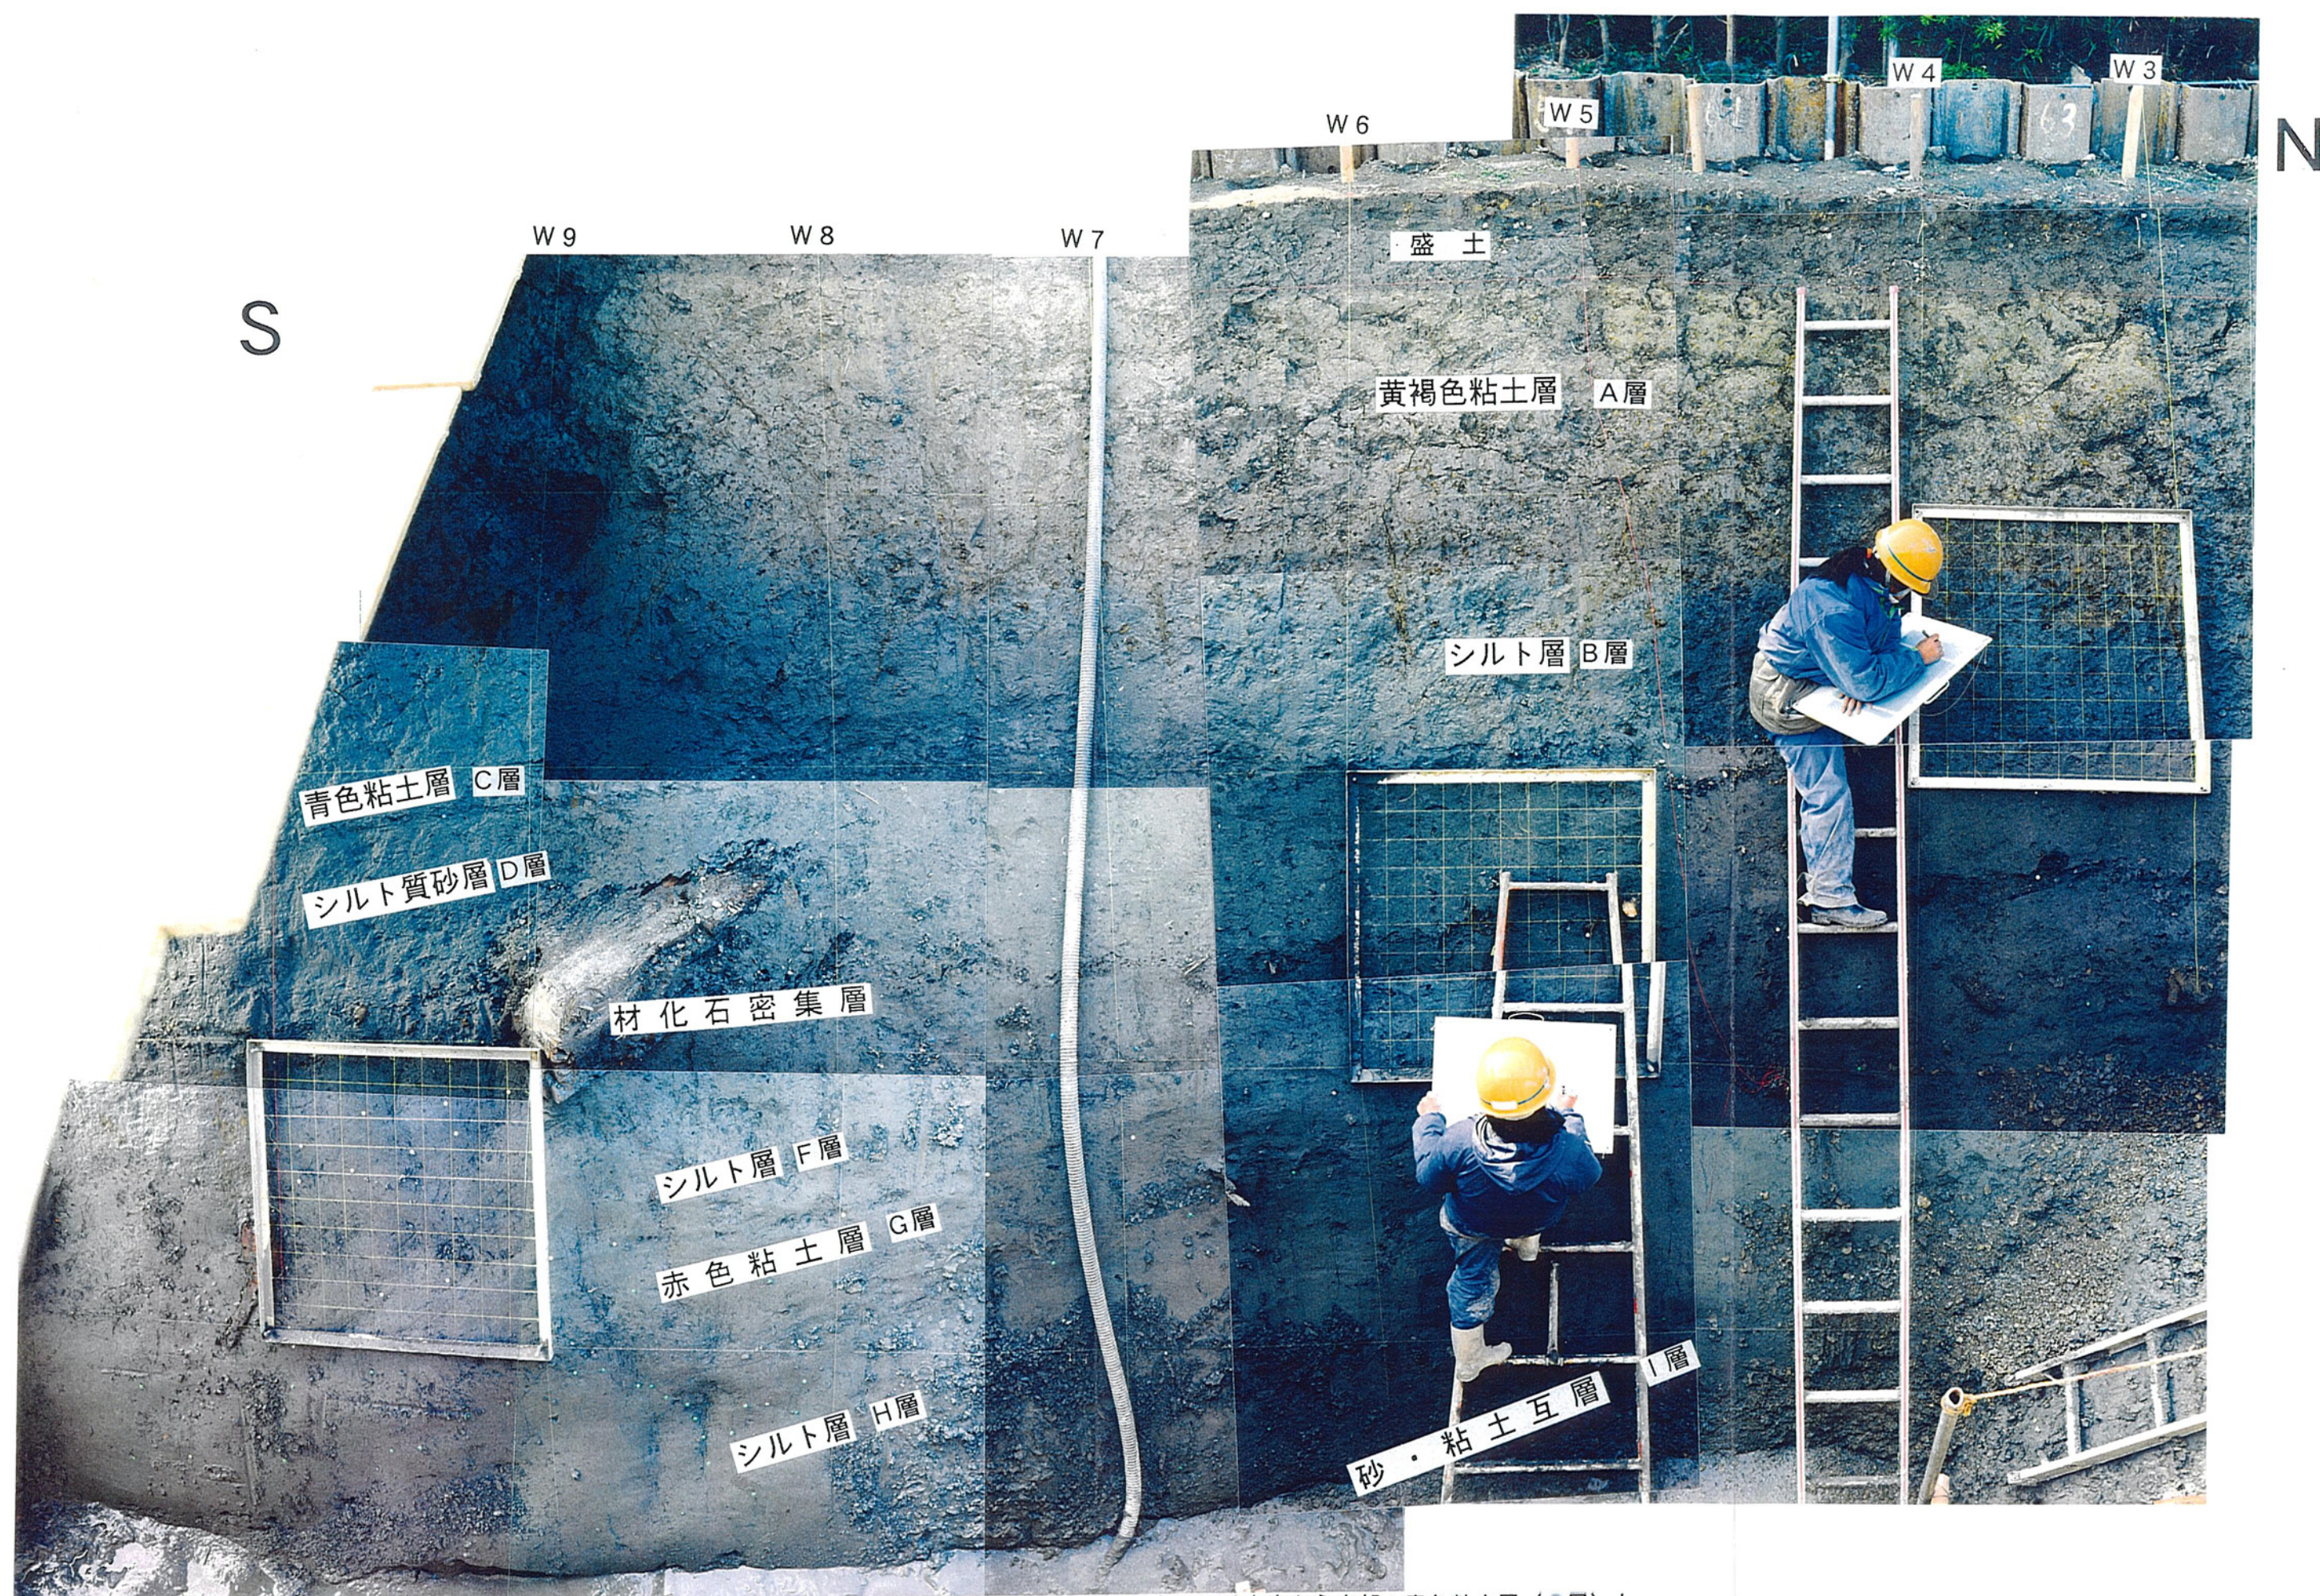
写真-1 トレンチ壁面の写真。右側が北で左側が南。トレンチ中央から上部の青色粘土層（C層）とシルト質砂層（D層）は緩やかな撓みがみられるものの、ほぼ水平に堆積している。下部のシルト層（F層、H層）、赤色粘土層（G層）、及び砂・シルト互層（I層）は約 10° 南側に傾斜しており、C層・D層とF層～I層は傾斜不整合の関係にある。下部のF層～I層はW9～W10付近で折れ曲がり、それから南側では水平になっている。傾斜不整合上部のC層・D層もW8～W11付近で撓みがみられる。

これに対して、上部のシルト質砂層（D層）や青色粘土層（C層）はW8～W10付近で撓んでいるものの、その北側及び南側ではほぼ水平であり、これらの地層の間で傾斜不整合が認められる。傾斜不整合は上位と下位の地層の走向・傾斜が異なる不整合であり、上位層の堆積前に下位層が褶曲あるいは傾動などの地質構造運動を受けたことを示している。ボーリングの結果から、傾斜不整合を形成した地質構造運動は伏在断層の断層運動であることはほぼ間違いない。

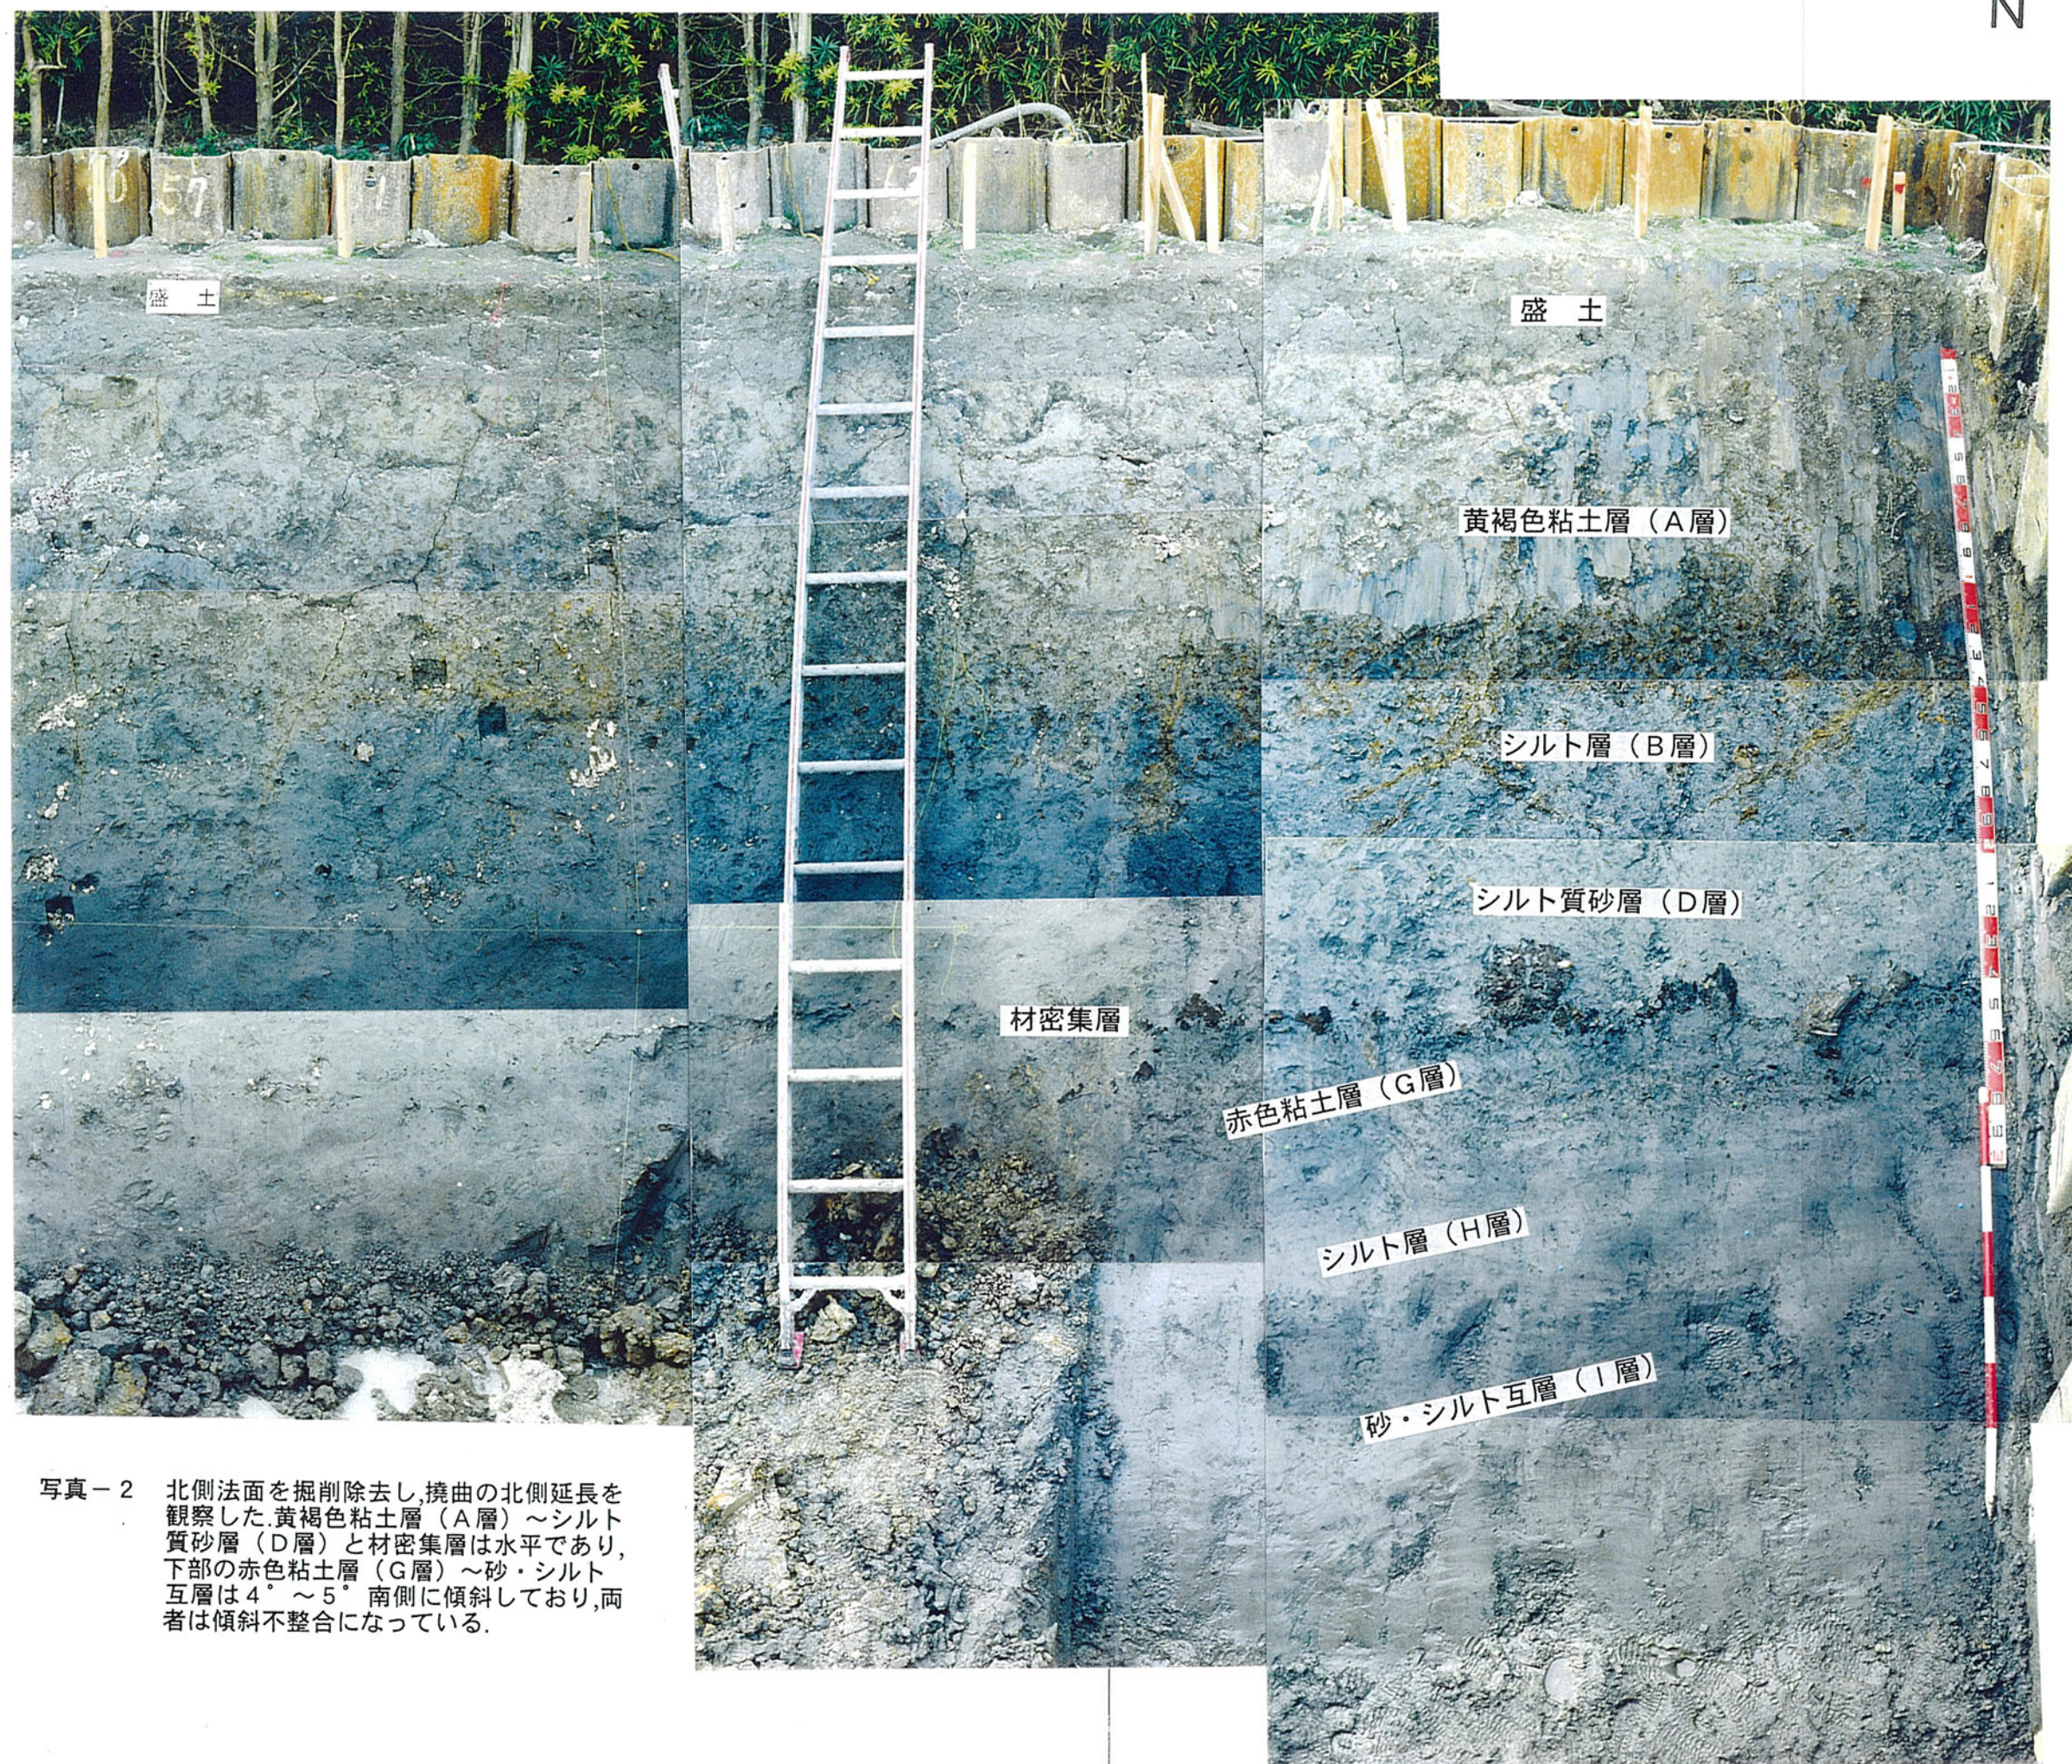
写真-2 北側法面を掘削除去し、撓曲の北側延長を観察した。黄褐色粘土層 (A層) ~シルト質砂層 (D層) と材密集層は水平であり、下部の赤色粘土層 (G層) ~砂・シルト互層は  $4^{\circ}$  ~  $5^{\circ}$  南側に傾斜しており、両者は傾斜不整合になっている。

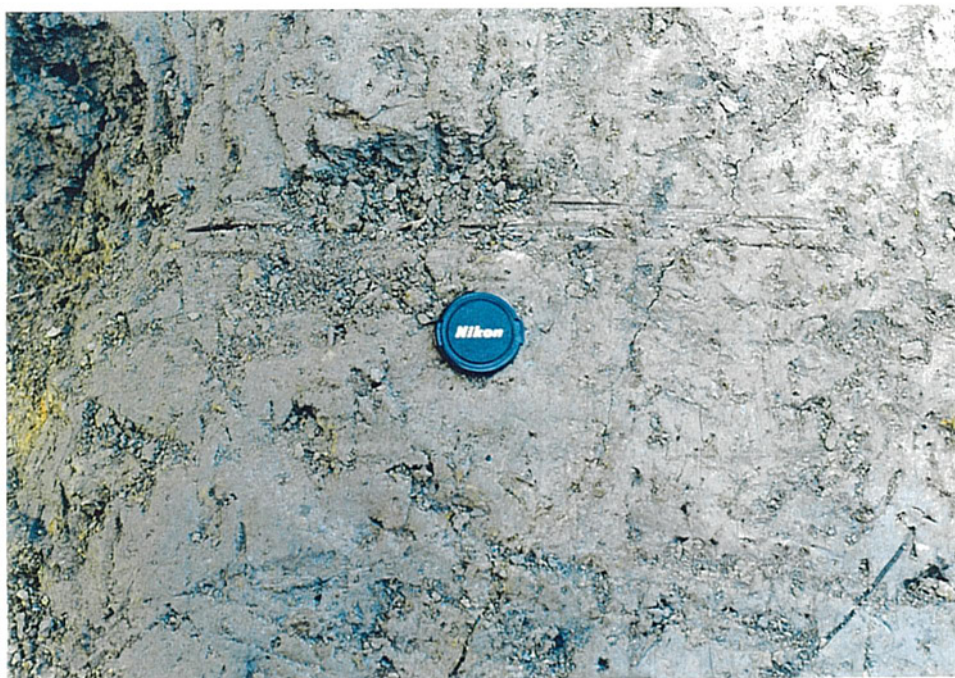
写真－3 黄褐色粘土層（A層）.植物の茎が  
褐鉄鉱に交代した高師小僧が多い.

黄褐色の粘土層。高師小僧を多く含む（写真-3参照）。下位のシルト層との境界は起伏に富む。

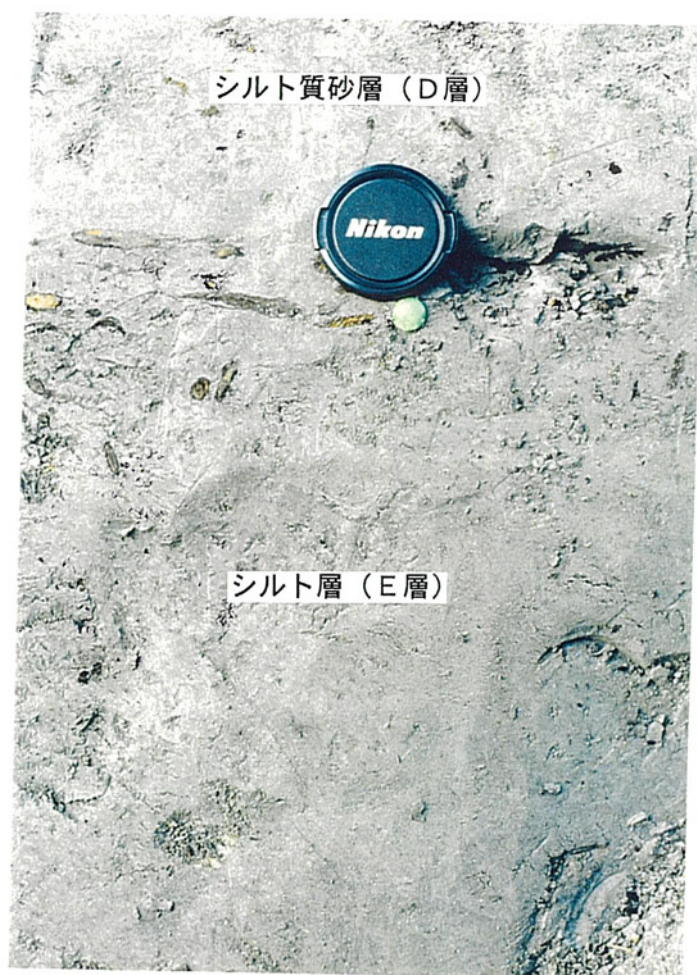
写真－7 写真－6の近接写真.左上の材密集部  
直上部からカメラのキャップ付近が  
シルト質砂層 (D層) とシルト層 (E層) の境界.

灰白色の比較的均質なシルト質砂（写真－5, 6, 7）。直径約60cmの木材化石や材化石密集層を挟む。本層の下部には生痕化石が多い。

暗灰白色のシルト。材化石を多く含む（写真－6, 7）。W9から南側で撓曲による凹みを埋めて分布している。

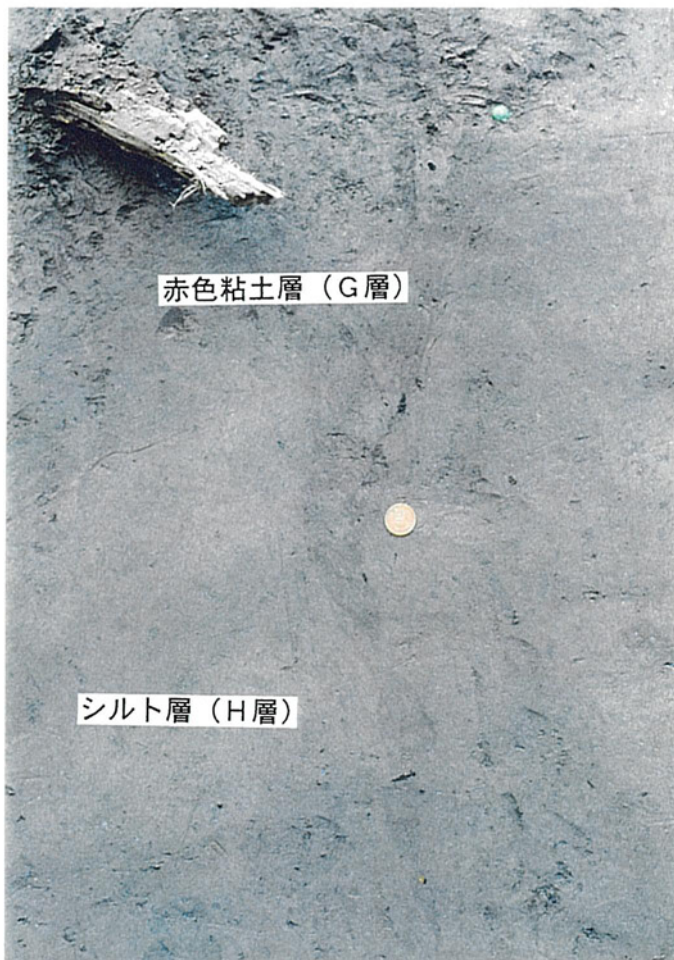
写真－8

W 8 ～ W 9 付近の赤色粘土層（G層）  
シルト層（H層）の地割れを赤色粘土層が充填している。

暗灰色のシルト（写真－8, 9）。H層には地割れがみられ、赤色粘土層がこれを充填している。液状化による砂脈が多くみられる（写真－11, 12）。液状化の発生源はトレンチ底より下位の上部砂層の中粒砂ないし粗粒砂である。

赤みを帯びた粘土（写真－8, 9）。下位のH層に地割れがみられ、本層がこれを充填している。トレンチ北側でうすく、南側で厚くなっている。

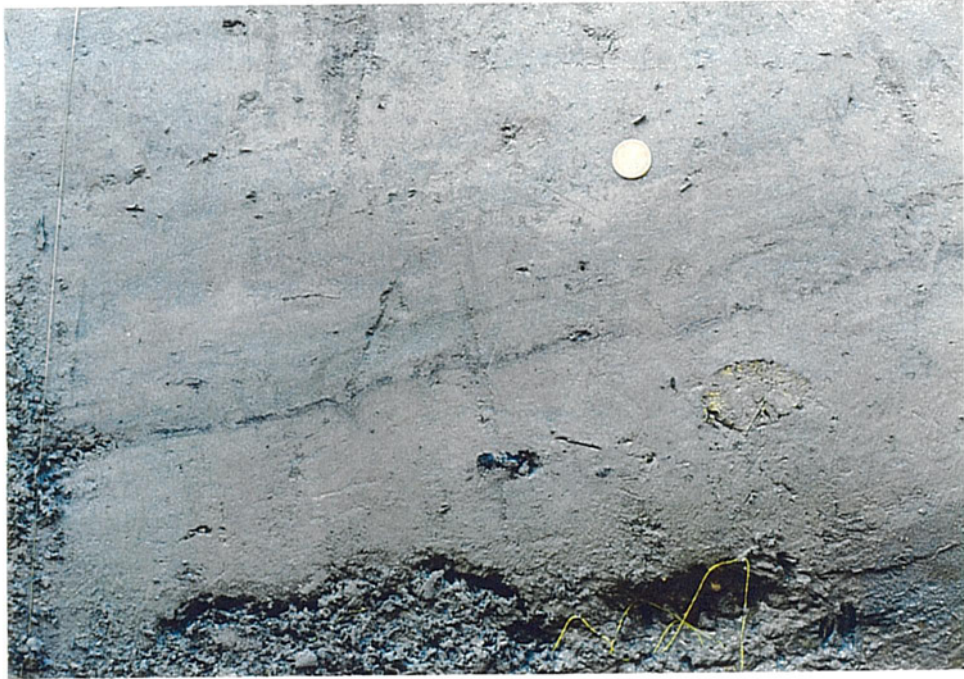
写真－ 10 W 6 ～ W 7 付近の砂・シルト互層  
( 1 層 ) . ラミナが顕著である.

砂とシルト・粘土の細互層であり、ラミナが顕著である。粘土は赤みを帯びており、G層に類似している（写真－10）。

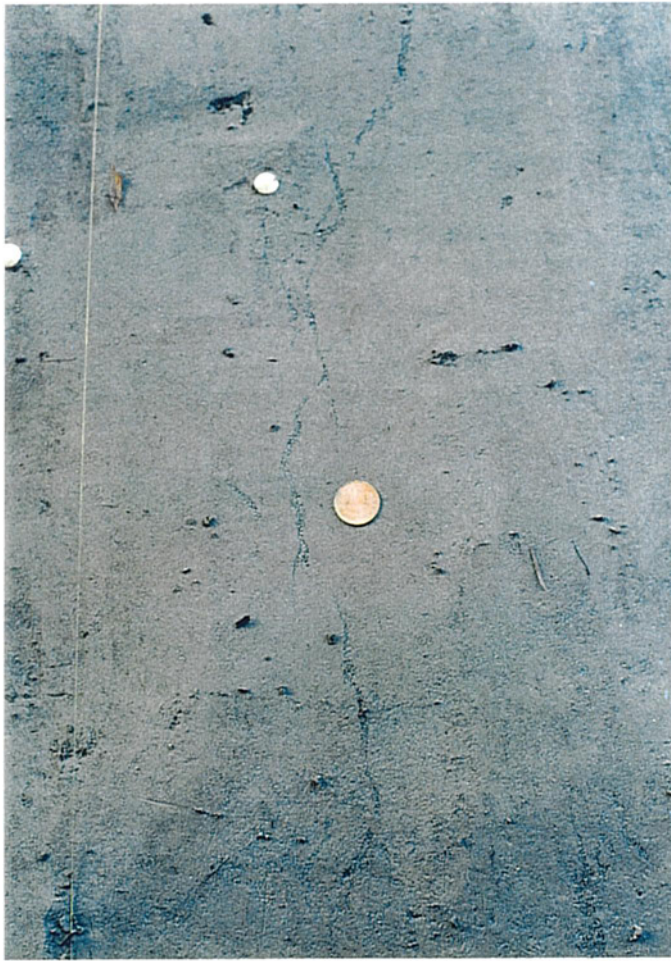
写真－ 11

W 9 付近でシルト層（H 層）にみられる液状化による砂脈.砂脈は右雁行で上方に伸び,赤色粘土層の下部に達している.

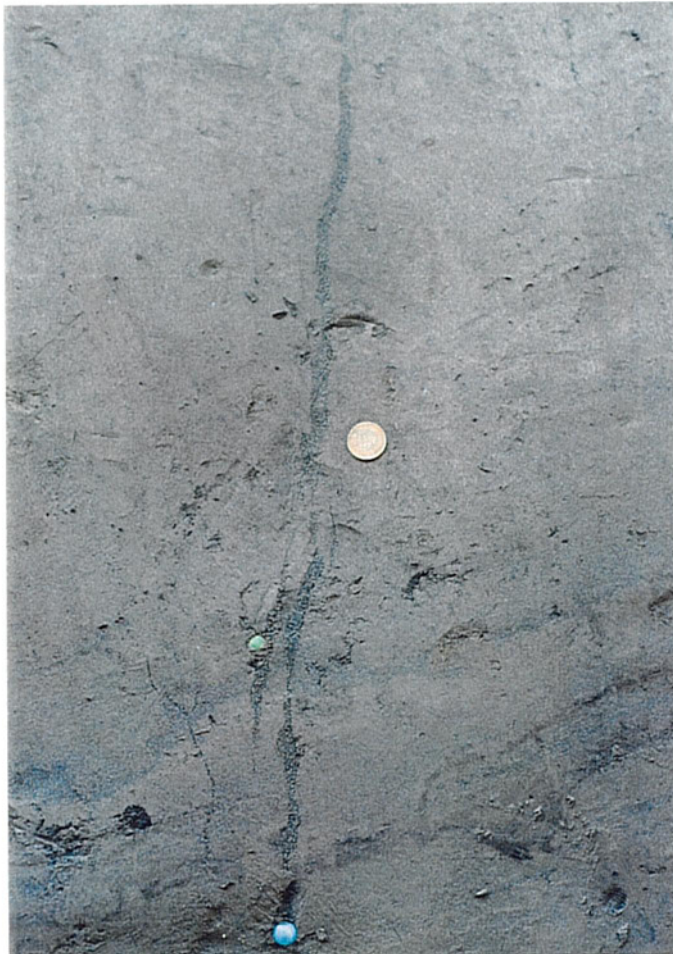
写真－ 12

W 4 付近のシルト層（H 層）にみられる液状化による砂脈.

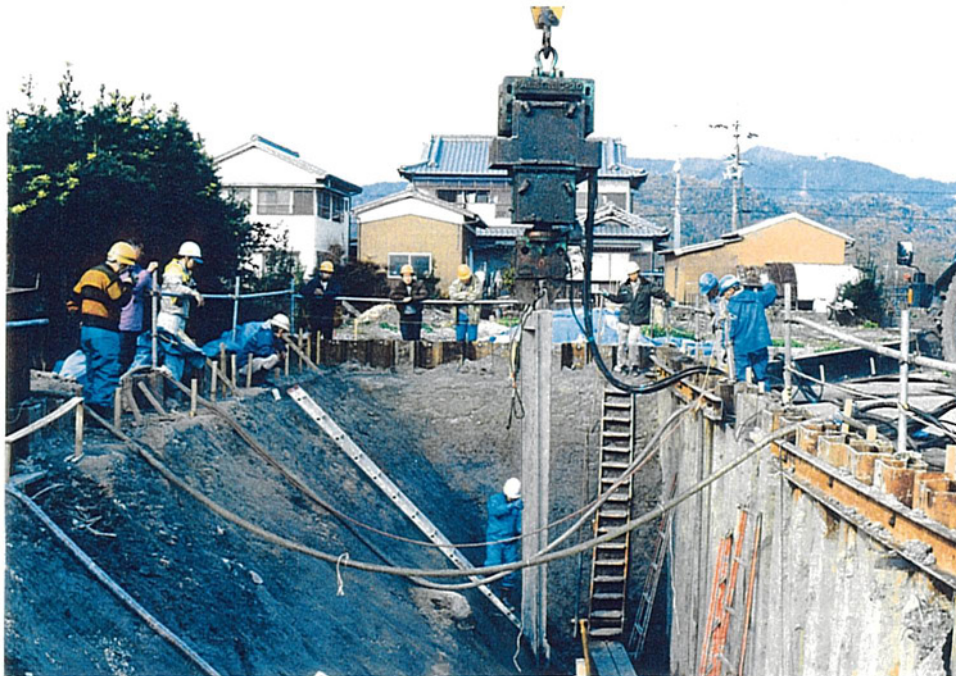
写真－15 トレンチ底から実施した Geo-Slicer.  
パイプロハンマーで打ち込んでいる  
状況.

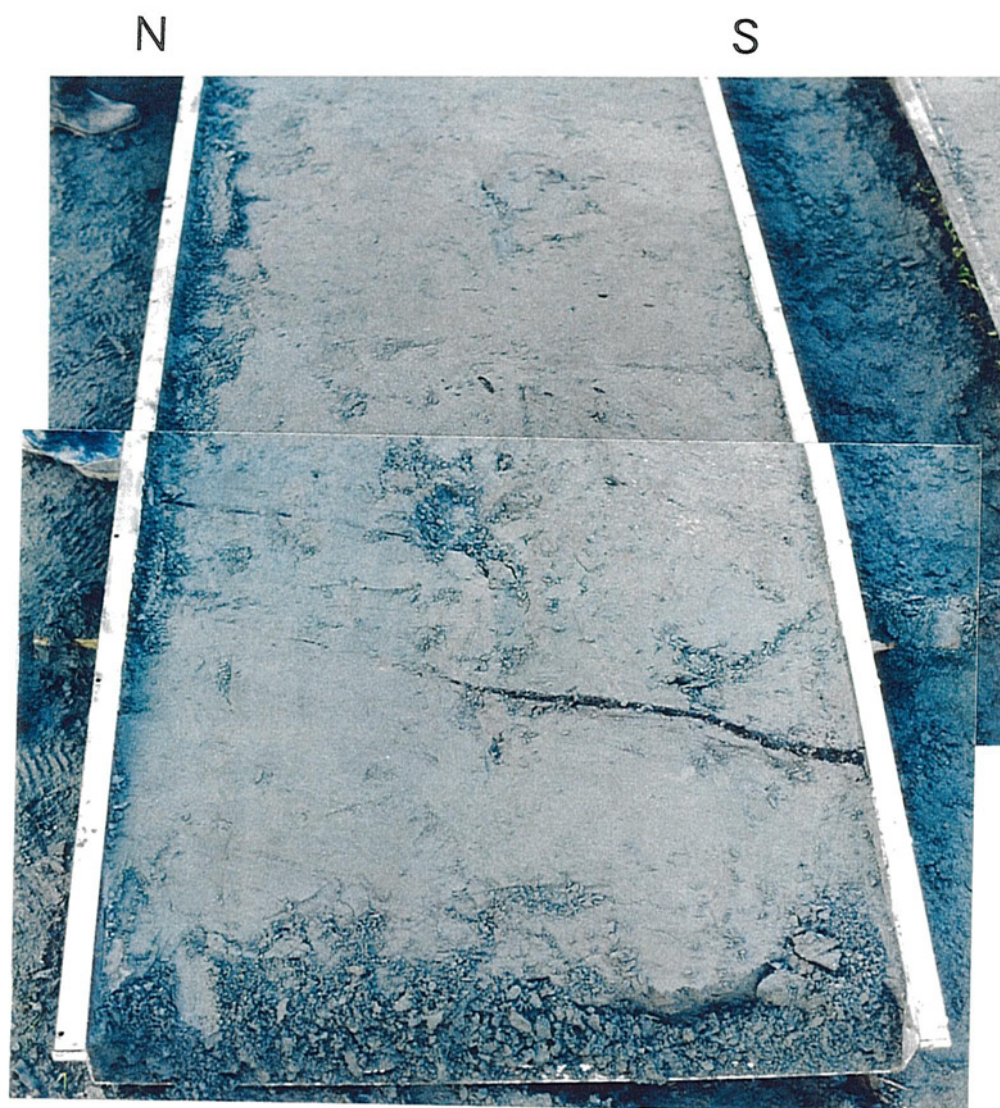
写真－ 17 Geo-Slicer で採取した試料. Geo-Slicer は幅 1.1 m で長さ (深さ) は 4 m である. 写真左側が北で, 右側が南である. トレンチから下位には砂層が分布している. 下部はラミナが顕著で約  $10^{\circ}$  南側に傾斜している. 黒い部分は材密集層.

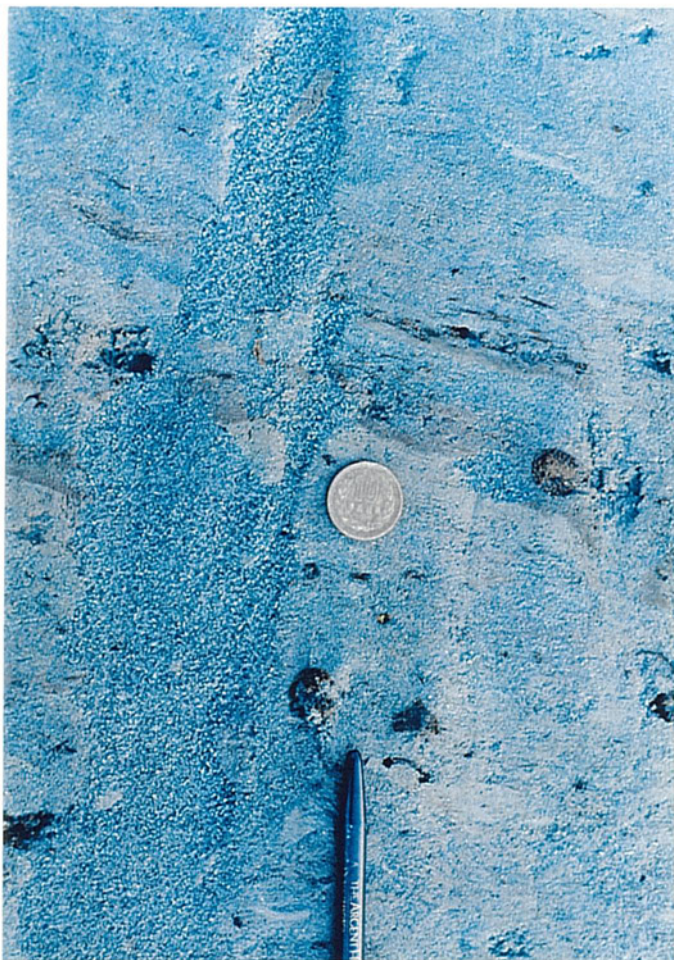
写真－ 19 砂脈の近接写真.

スケッチ図に示すように、赤色粘土層（G層）から下位のシルト層（H層）と砂・シルト互層（I層）には液状化による砂脈が多くみられる。砂脈は赤色粘土層にまで達している。トレンチ底から行ったGeo-Slicer調査によると、液状化の発生源はI層下位のJ層の中粒砂ないし粗粒砂である（写真-18～20参照）。また、H層には地割れがみられ、これを赤色粘土層が充填している。赤色粘土層（G層）堆積中または堆積後に地割れや液状化を発生させた地震があったと推定される。
