### 5-2・7 液状化・水圧破碎の発生時期

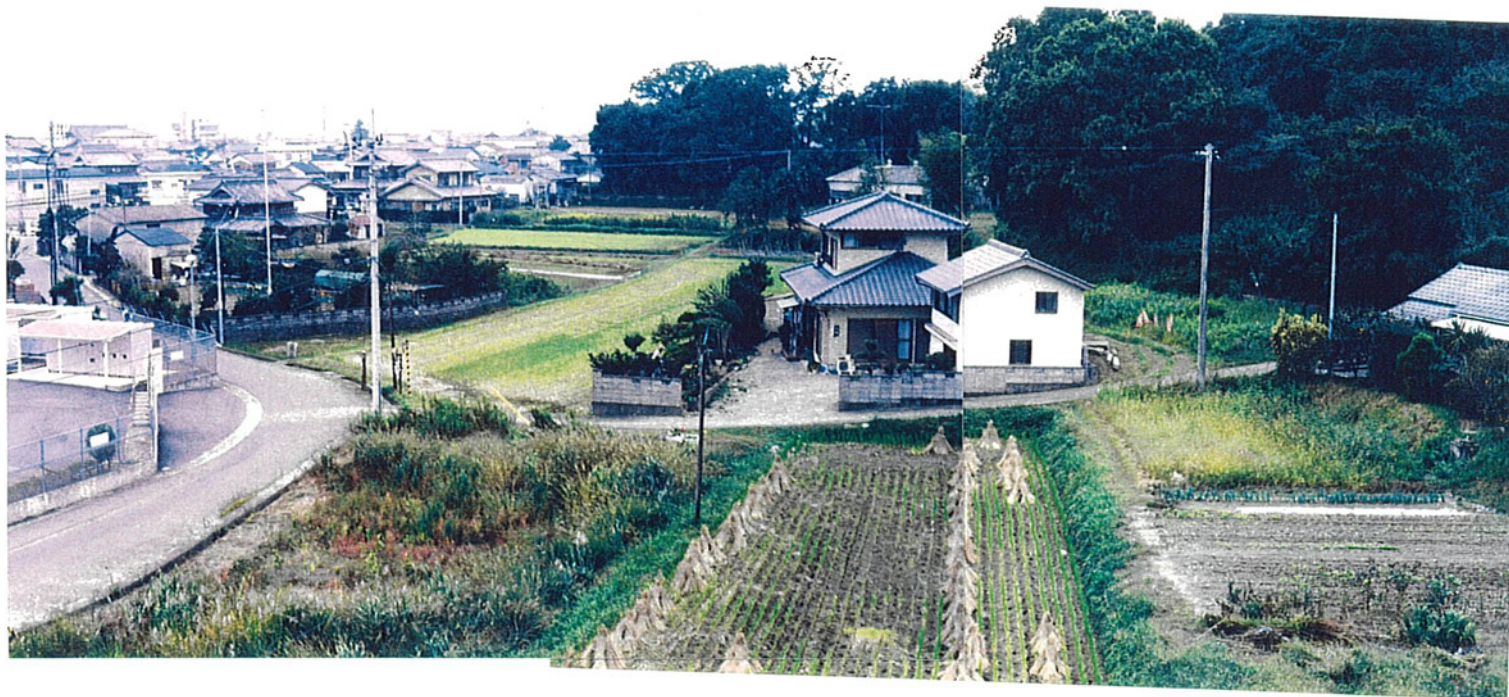
写真－1 川端地区トレンチ箇所 の地形. 東側から西側を眺める. 写真左が南で  
右側が北である. 小河川により形成された扇状地である. 南側の道路  
から北側に2段の畦があり, 北側の畦に鳴門断層を想定していた.

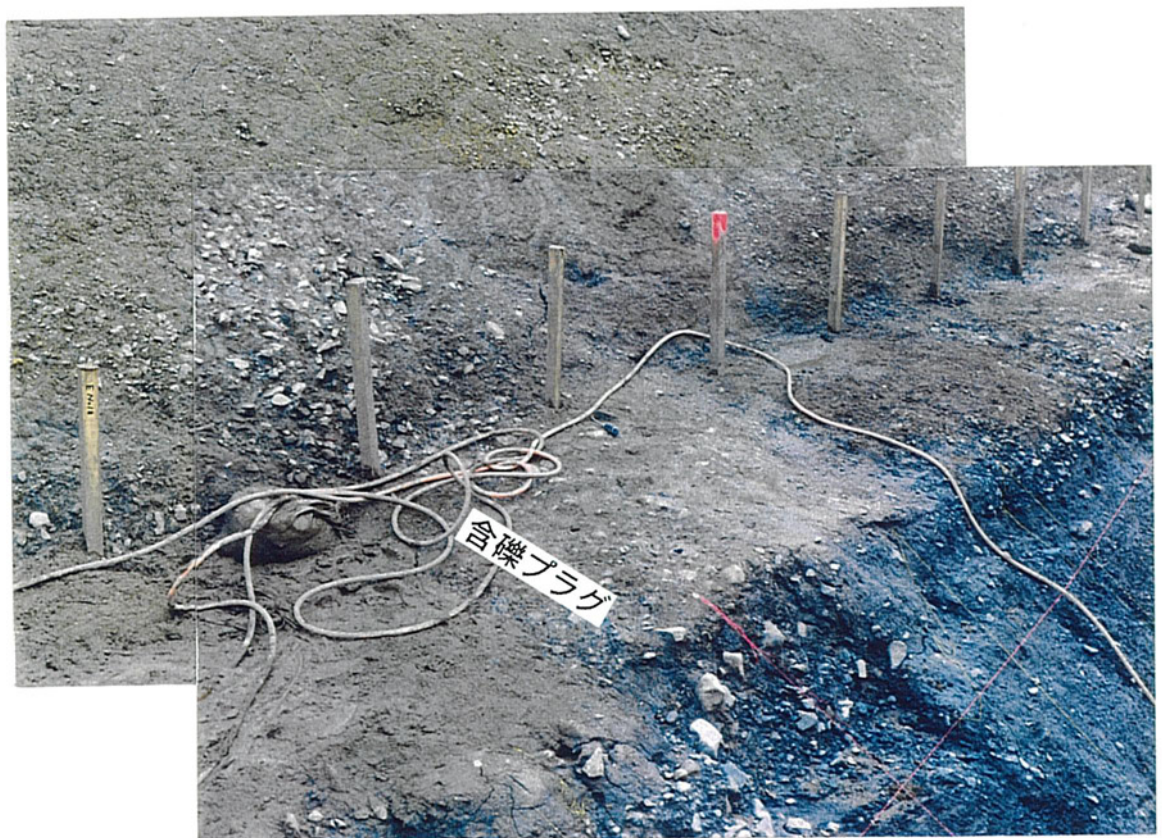
写真－3 液状化により貫入した礫層.上の写真でホースの左側である.ここでは液状化により貫入した礫層を含礫プラグと呼んでいる.砂礫層の堆積構造を切り,上方のシルト層に礫層が吹き上げている.

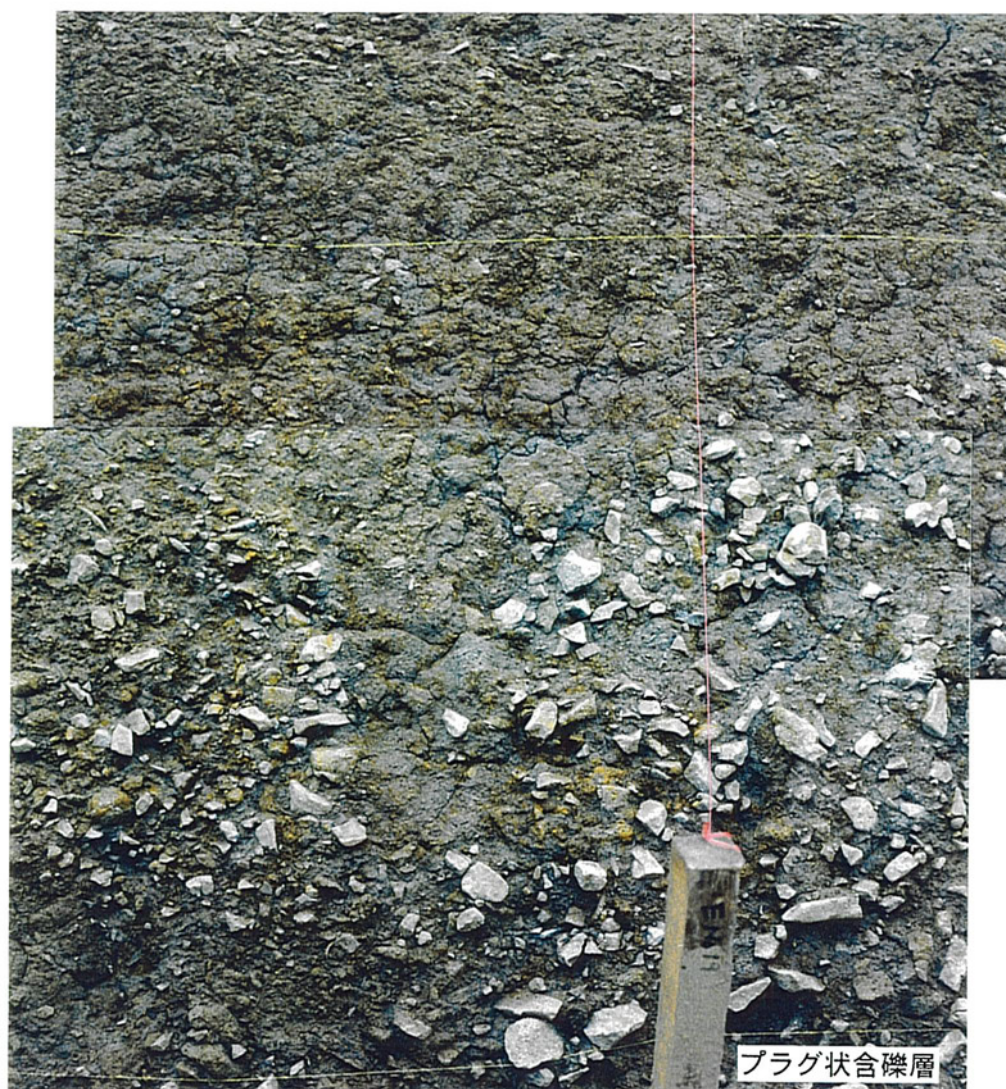
写真－6 写真－5の左側.液状化によりシルト層に吹き上げた礫層.
