# 現 地 調 査 写 真

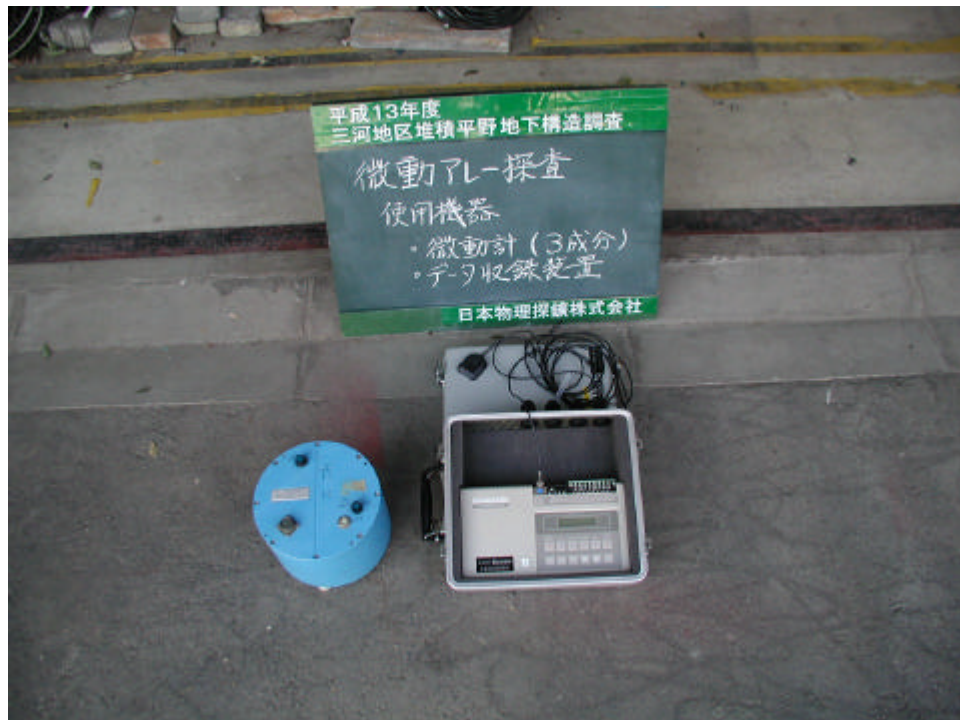
観測機器

左：微動観測用地震計（3成分），右：データ収録装置，右上：GPS アンテナ  
観測は2重正三角形配置で行ったので、この観測機器を7セット使用し、  
微動の同時観測を行った。

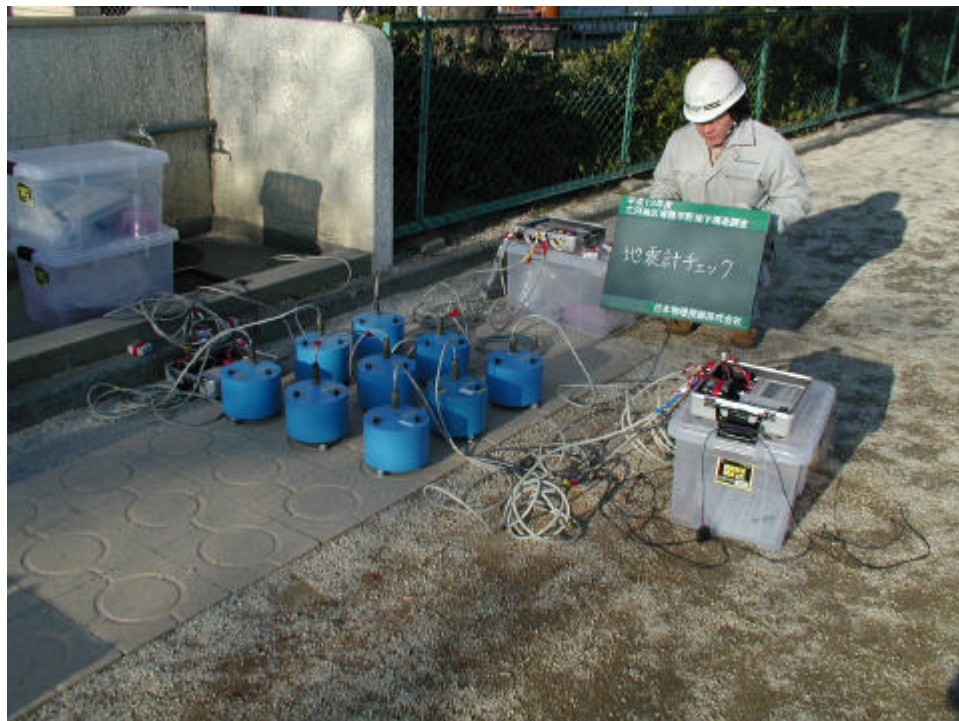
地震計チェック状況（ハドルテスト）

使用する観測機器（予備を含む）を1箇所に集めて同時に微動を観測し、  
同じ記録が得られることを確認する。

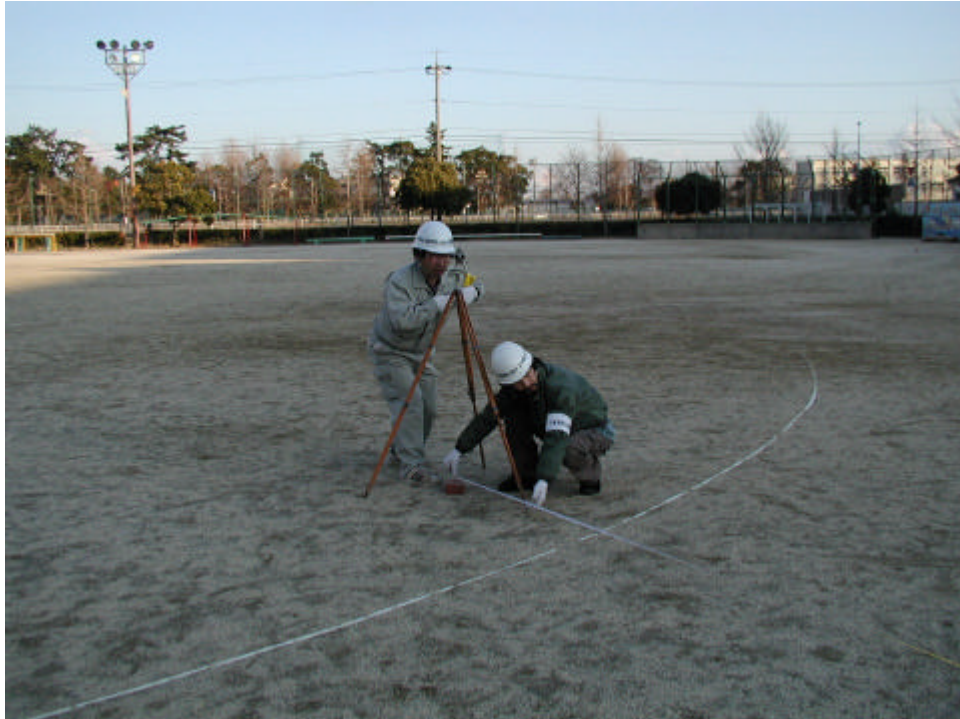
観測点測量状況（T - 3 Sアレー）

現地観測作業では、まず測量等により観測点位置を設定する。  
 観測点位置の許容誤差はアレー半径の5%であり、半径の狭いSアレー  
 では、距離、角度を正確に測量する必要がある。半径の広いM・Lアレー  
 の観測点は、1:2,500の都市地図等を利用して設定した。

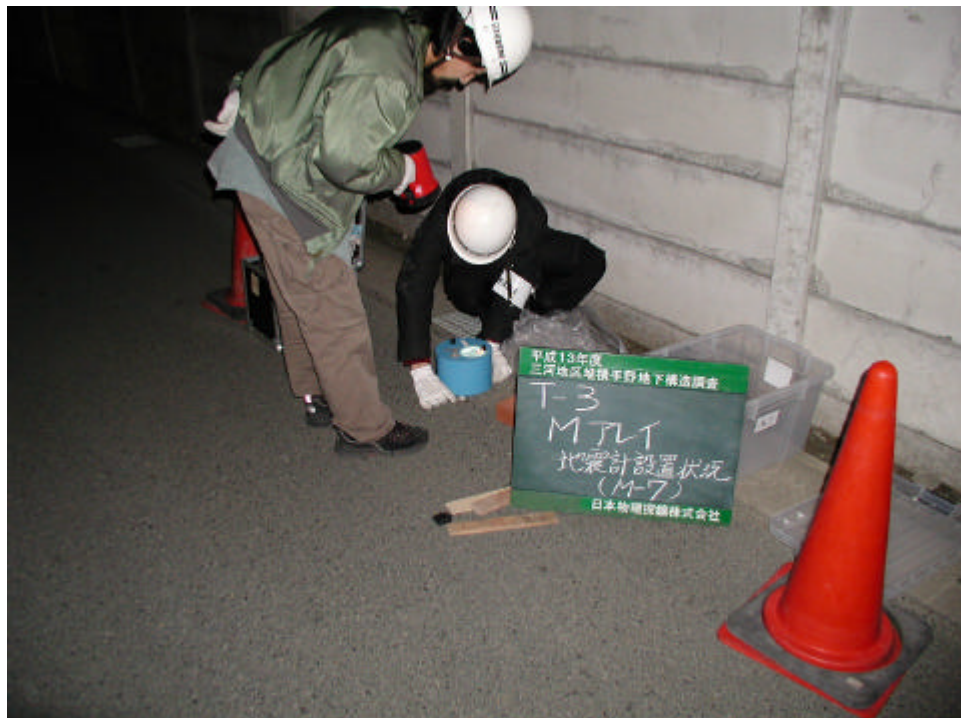
地震計設置状況 ( T - 3 Mアレー(M-7) )

Sアレー観測終了後、中心点を除く6点を、Mアレー観測地点に移動する。

中心の観測点は、Sアレー・Mアレー・Lアレー共通であり、移動しない。

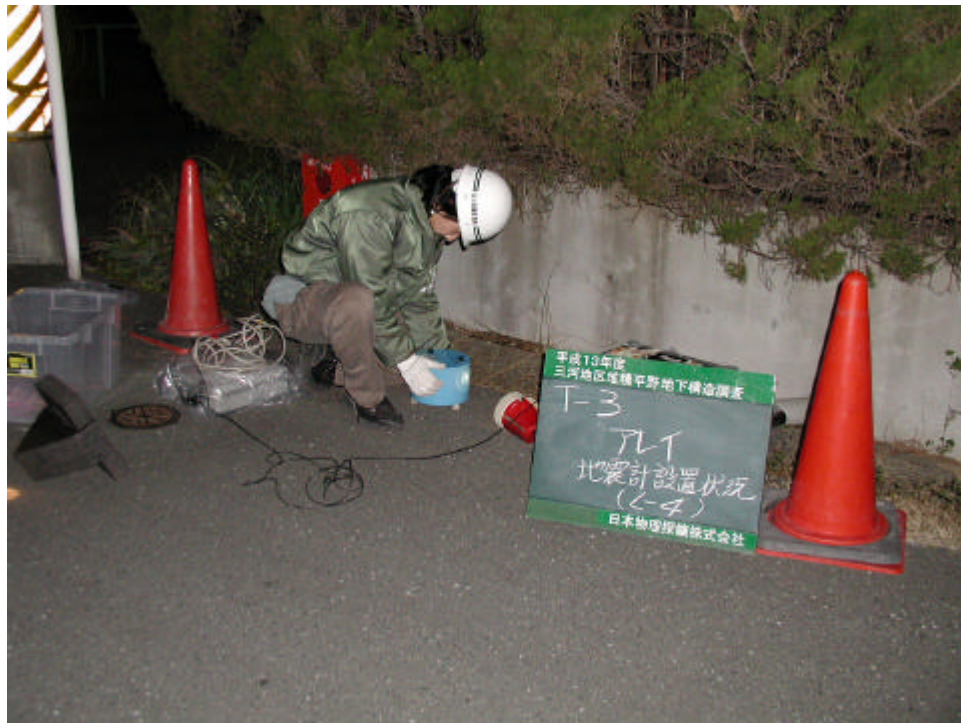
地震計設置状況（T - 3    Lアレー(L-4)）

Mアレー観測終了後、中心点を除く6点を、Lアレー観測地点に移動し、Lアレーの観測を行った。

微動観測中、観測者はノイズがのらないよう離れたところで待機した。

観測終了後は、観測機器の撤収、後片付けを行った。

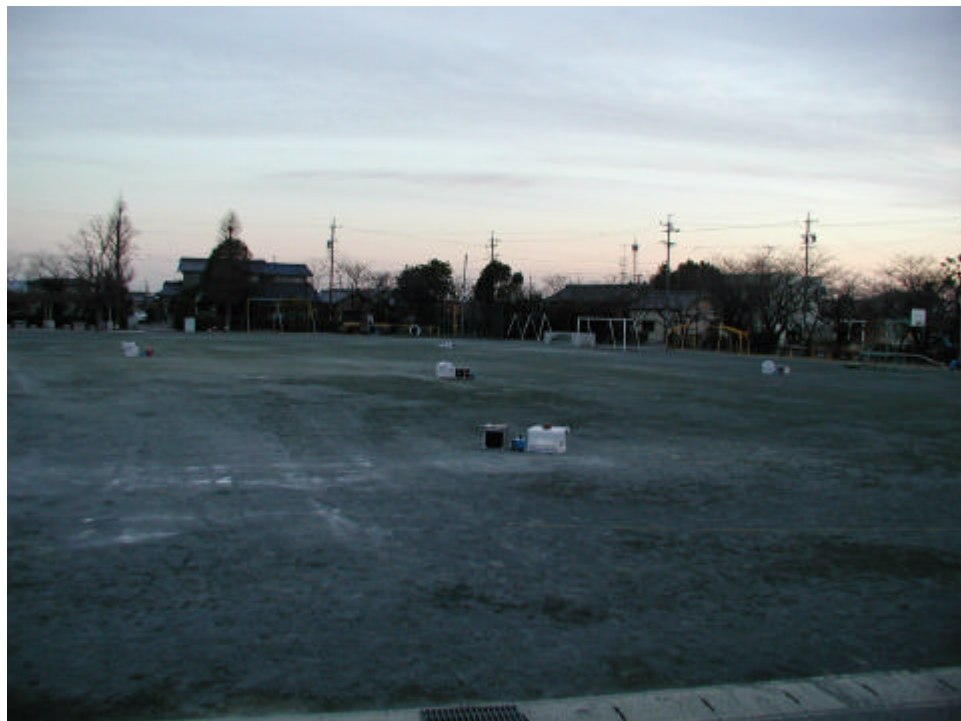
0 - 1 Sアレー全景  
7観測地点のうち、中心点を含む5地点。

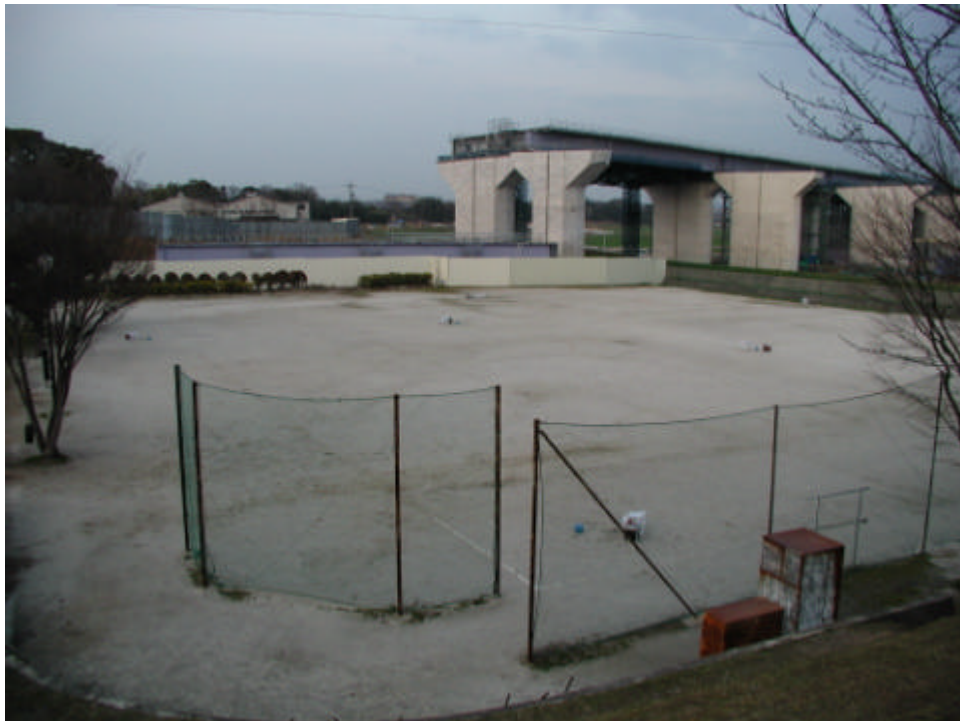
0 - 2 Sアレー全景  
7観測地点のうち、中心点を含む6地点。

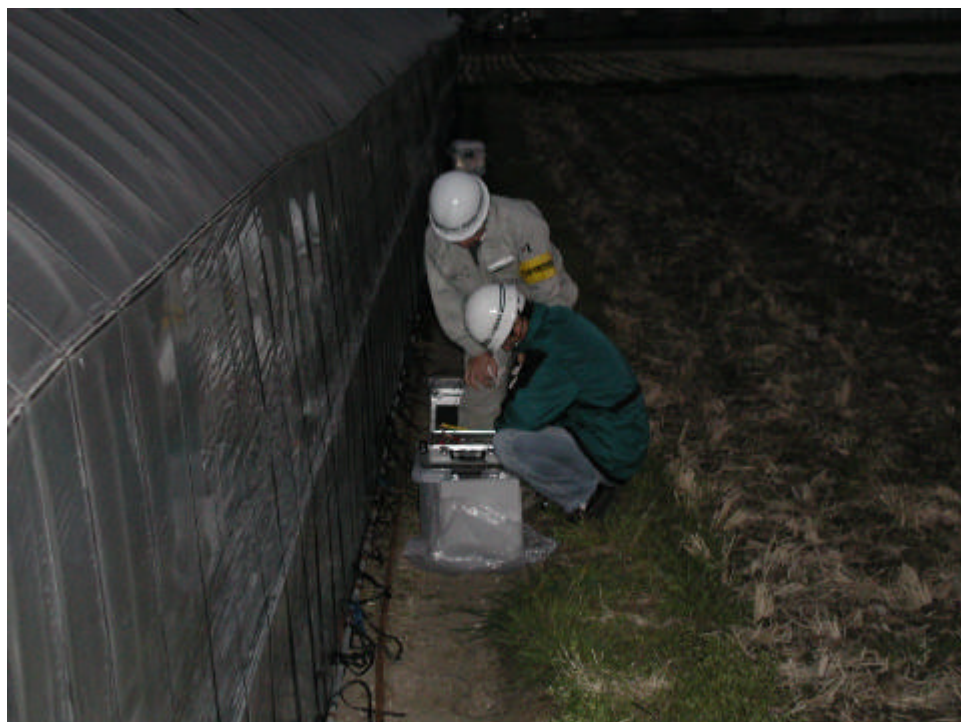
T - 1 地震計設置状況(センター)

観測地点を舗装面等に設定できない場合は、踏み固められたあぜ道等に設置するようにした。
