ボーリング位置図とボーリング柱状図（代表）

横浜市域内における地盤・地質調査委託

地震ネット番号	区名	施設名	座標 X: -49193.595
122	都筑区	中川西小学校	Y: -23629.475
住所: 横浜市都筑区中川1丁目3番1号			標高 T.P. +50.22m

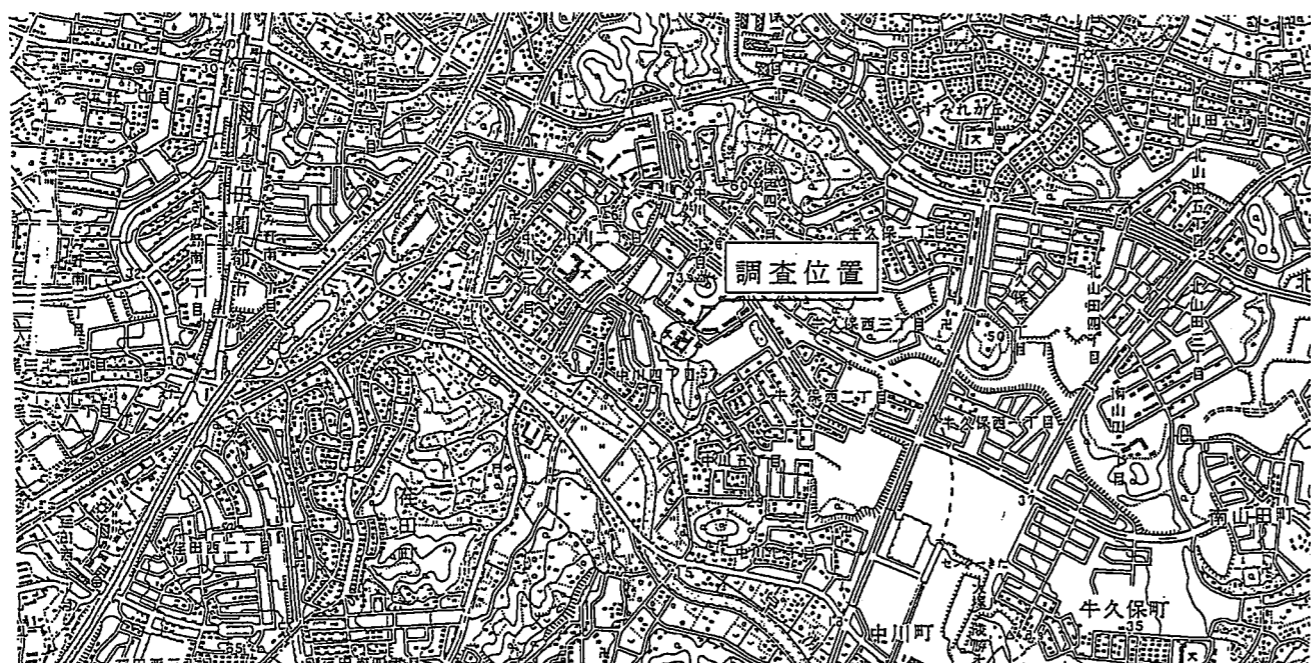
調査位置図 (縮尺 s=1:25,000)

本調査地は、横浜市営地下鉄線センター北駅の北西約1kmの多摩Ⅱ面(T₂面)に位置する。調査地学校敷地は丘陵造成地で、南側には早渕川低地が分布し、低地とは崖あるいは急斜面で接している。調査地標高はT.P.+50.22m、低地標高はT.P.+20m前後、その間の比高差は約30mに達する。

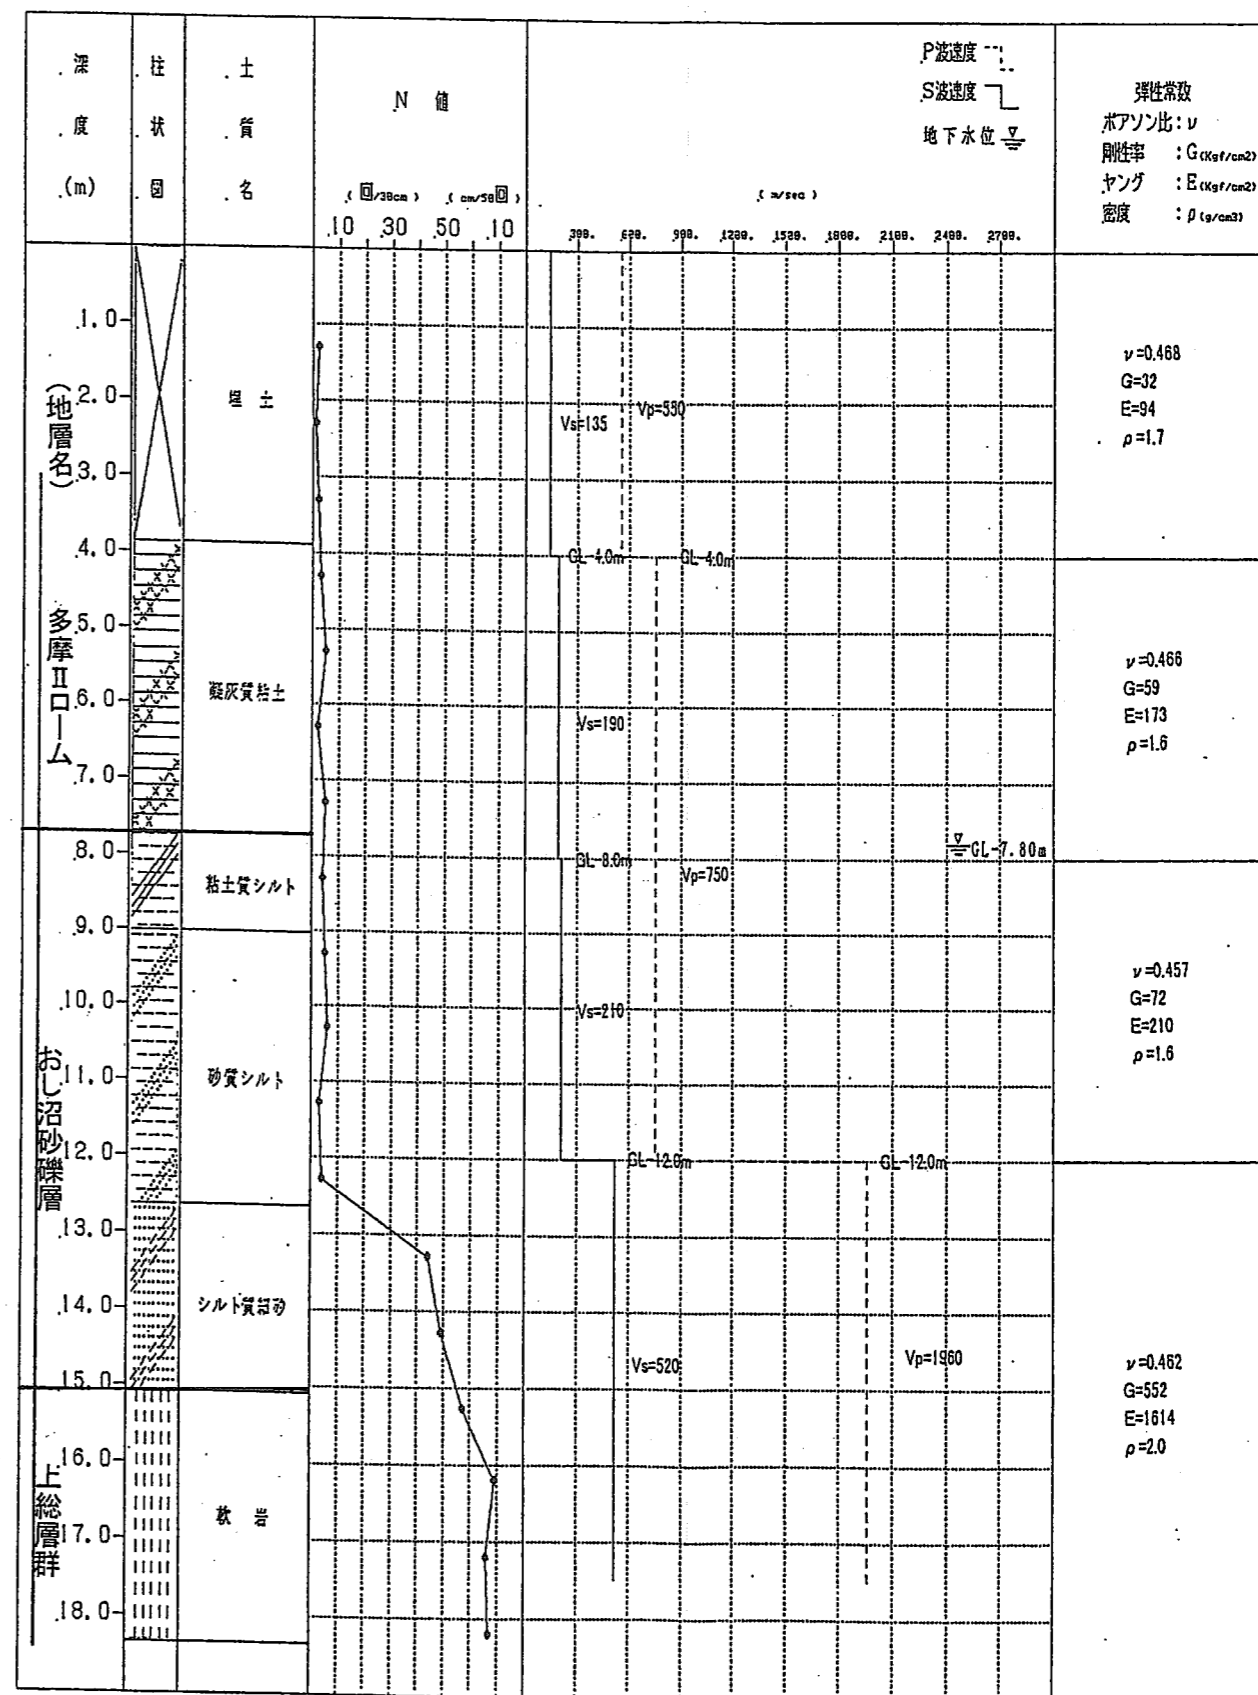
総合柱状図

既往地質資料によれば、調査地付近の多摩Ⅱ面の地質は表層から相模層群の多摩Ⅱローム層おし沼砂礫層、基盤の上総層群王禅寺層が層序している。調査地では3.85mの埋土下に相模層群の多摩Ⅱローム層を3.85m、同おし沼砂礫層を7.35m、計11.2m確認し、G.L.-15.05m以深に基盤の上総層群を確認した。埋土はローム主体、多摩Ⅱローム層は凝灰質粘土、おし沼砂礫層は粘土および砂質土からなり、基盤層は泥岩である。

深度(m)	土質名	N値	G _s	F _c	D ₅₀	WL	WP	IP
5	VH2	5	2.725	92	0.00275	130.3	47.1	83.2
8	C'H	4	2.708	68	0.00944	73.3	36.6	36.7
10	SM	6	2.761	45	0.109	44.3	26.8	17.5
13	SM	44	2.739
