トレンチ調査資料《琵琶甲断層》

琵琶甲断層 (加西市琵琶甲町)

トレンチ壁面スケッチ (縮尺1:20)

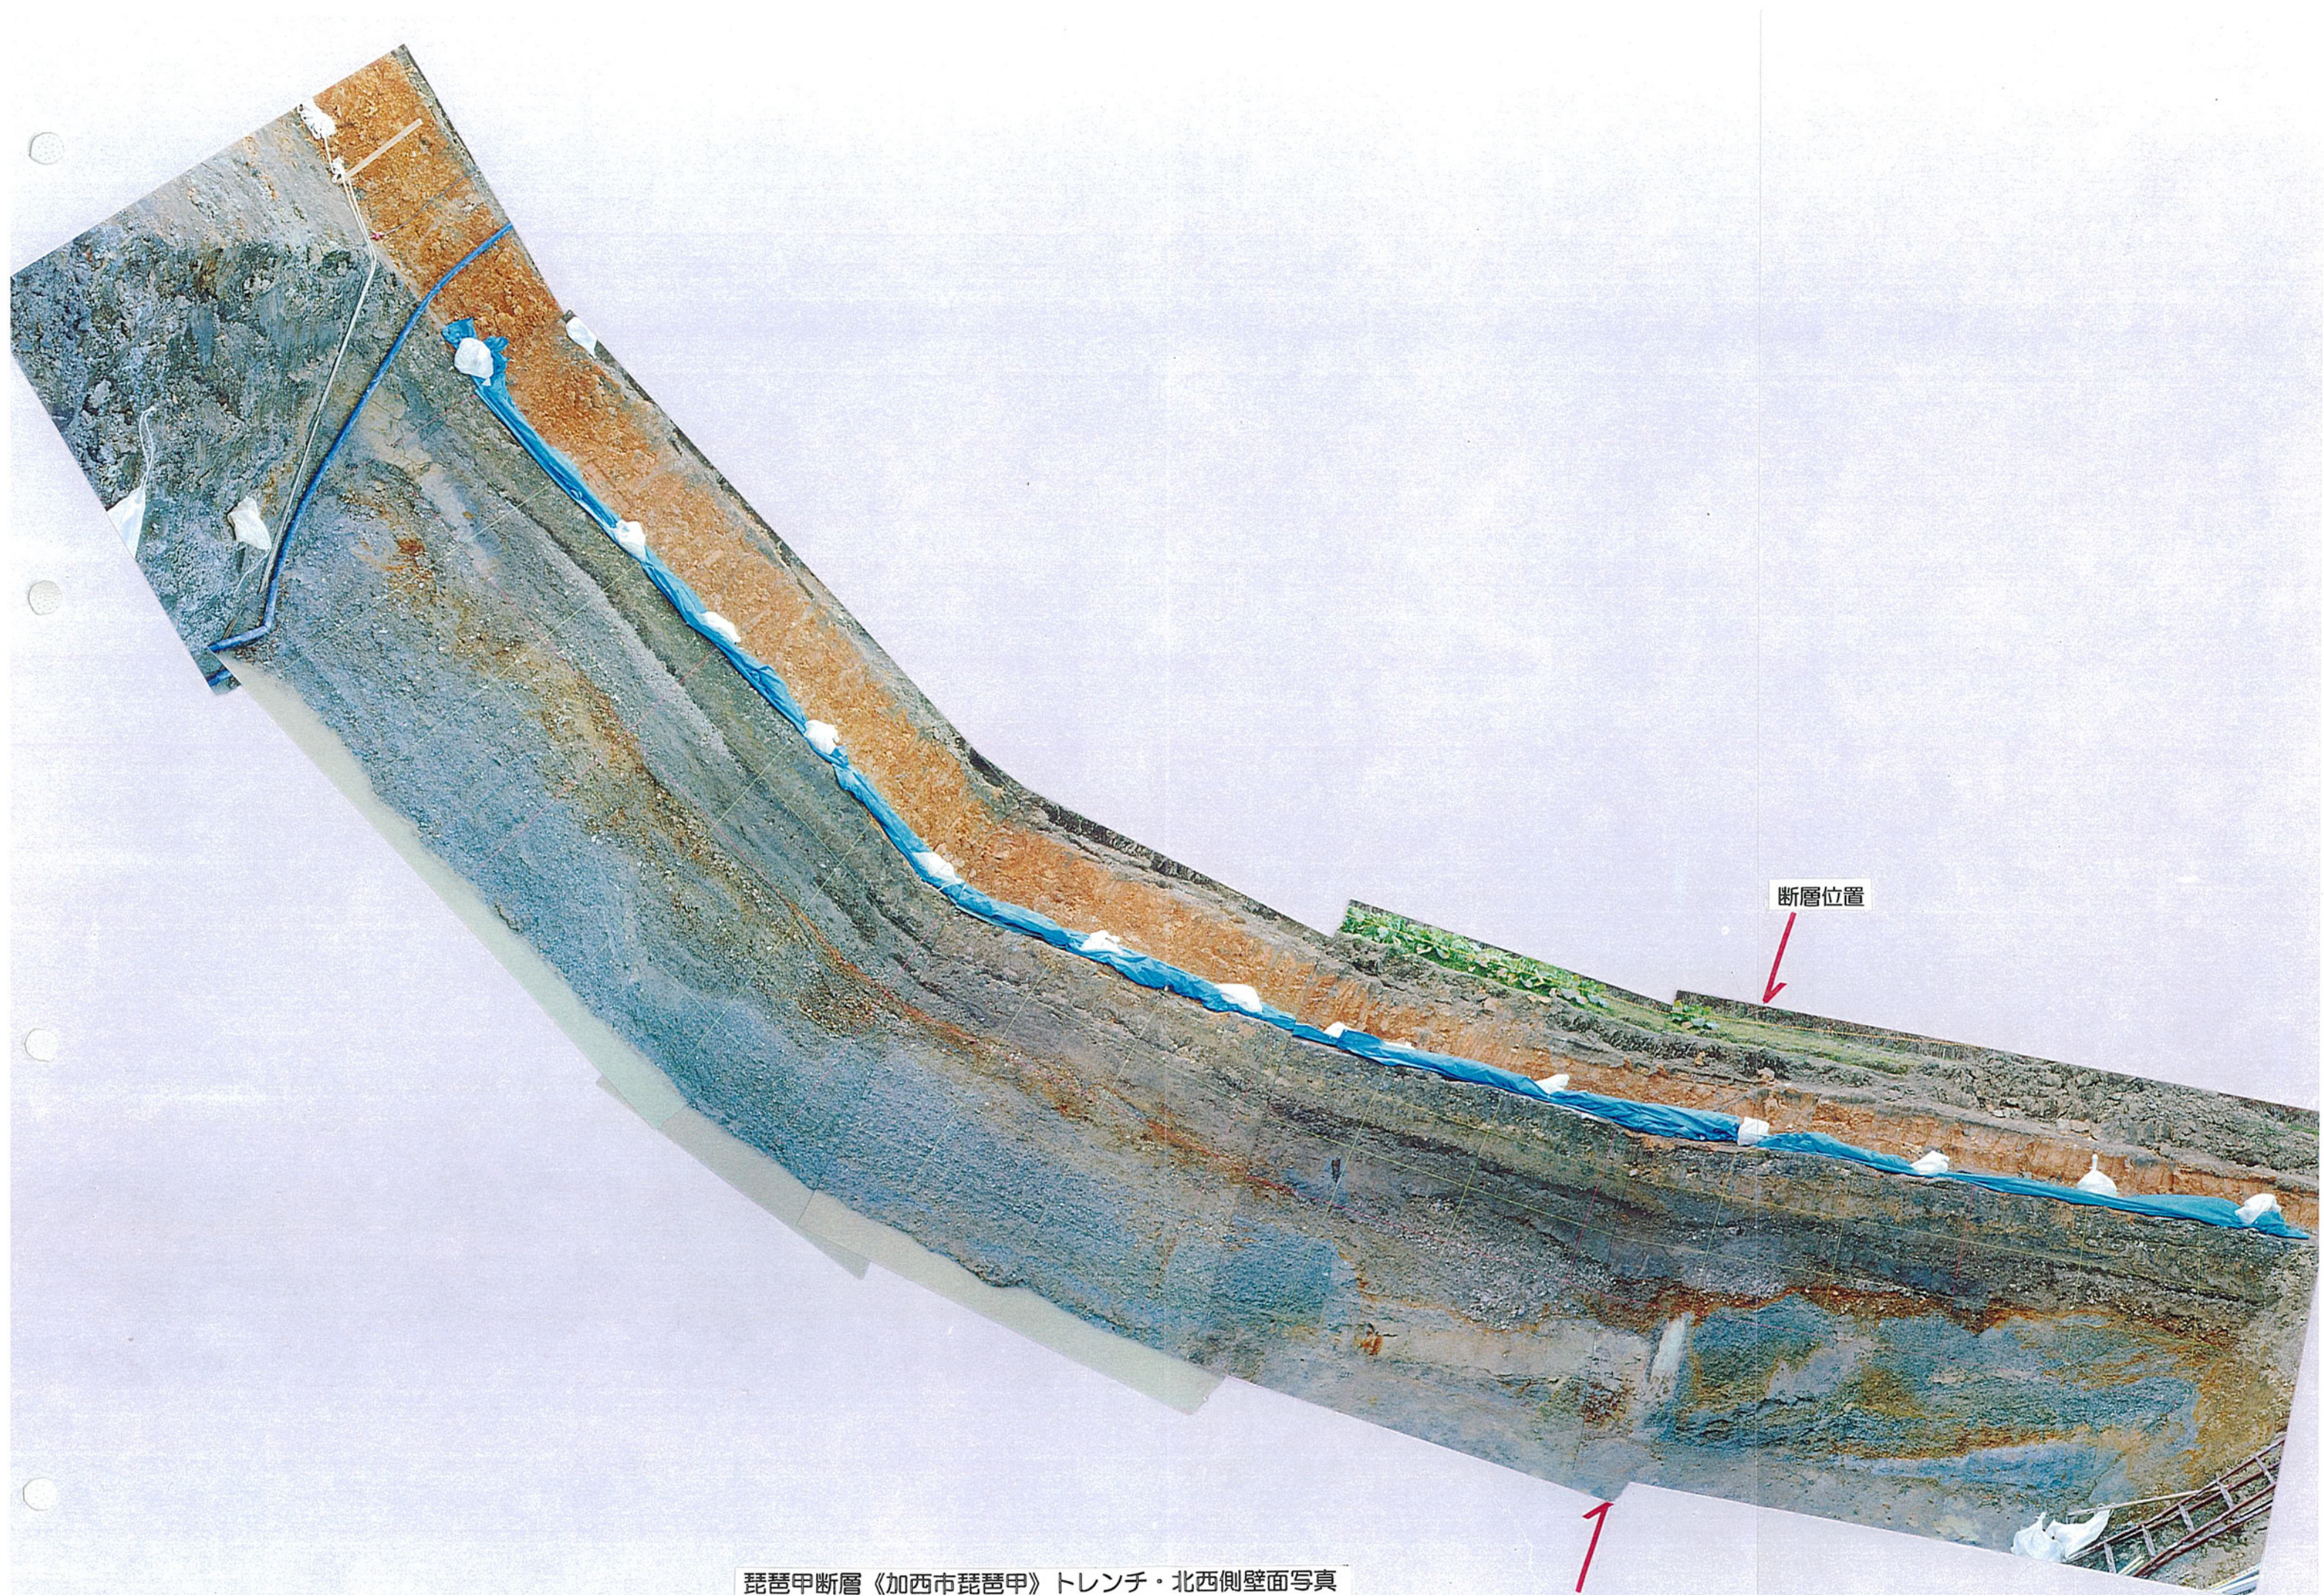
琵琶甲断層《加西市琵琶甲》トレンチ・北西側壁面写真

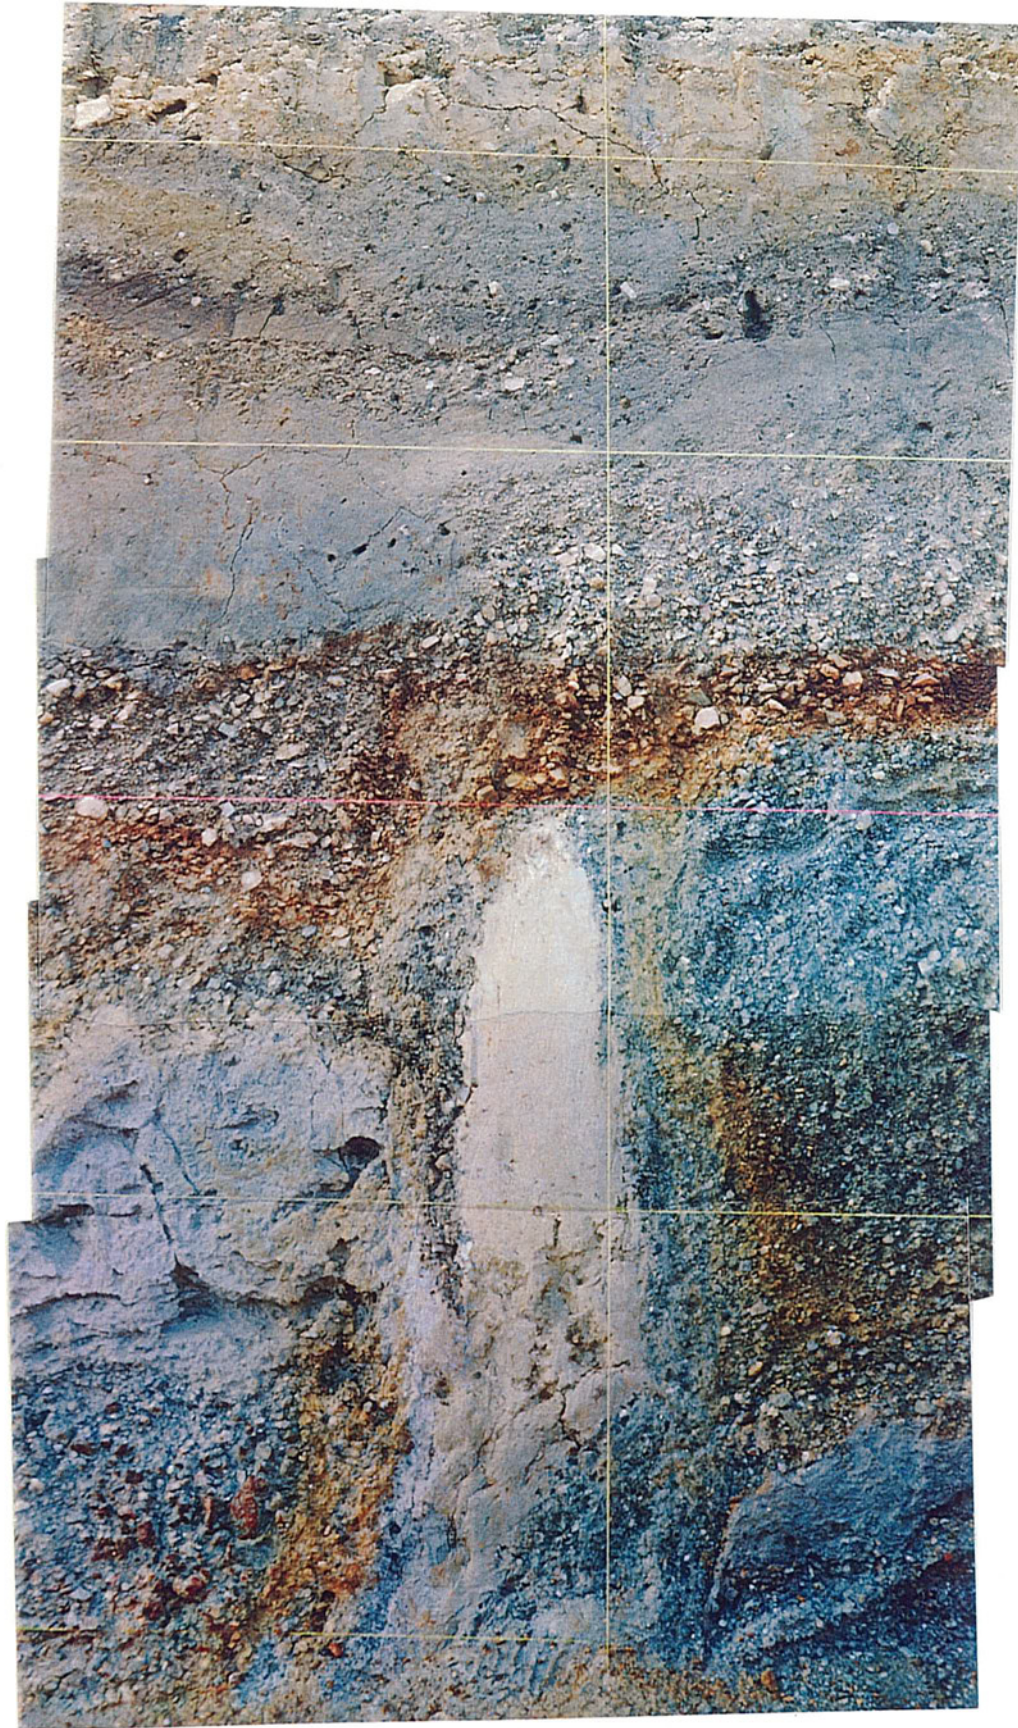
琵琶甲断層《加西市琵琶甲》トレンチ・北西側壁面断層付近の写真
詳細はスケッチ参照

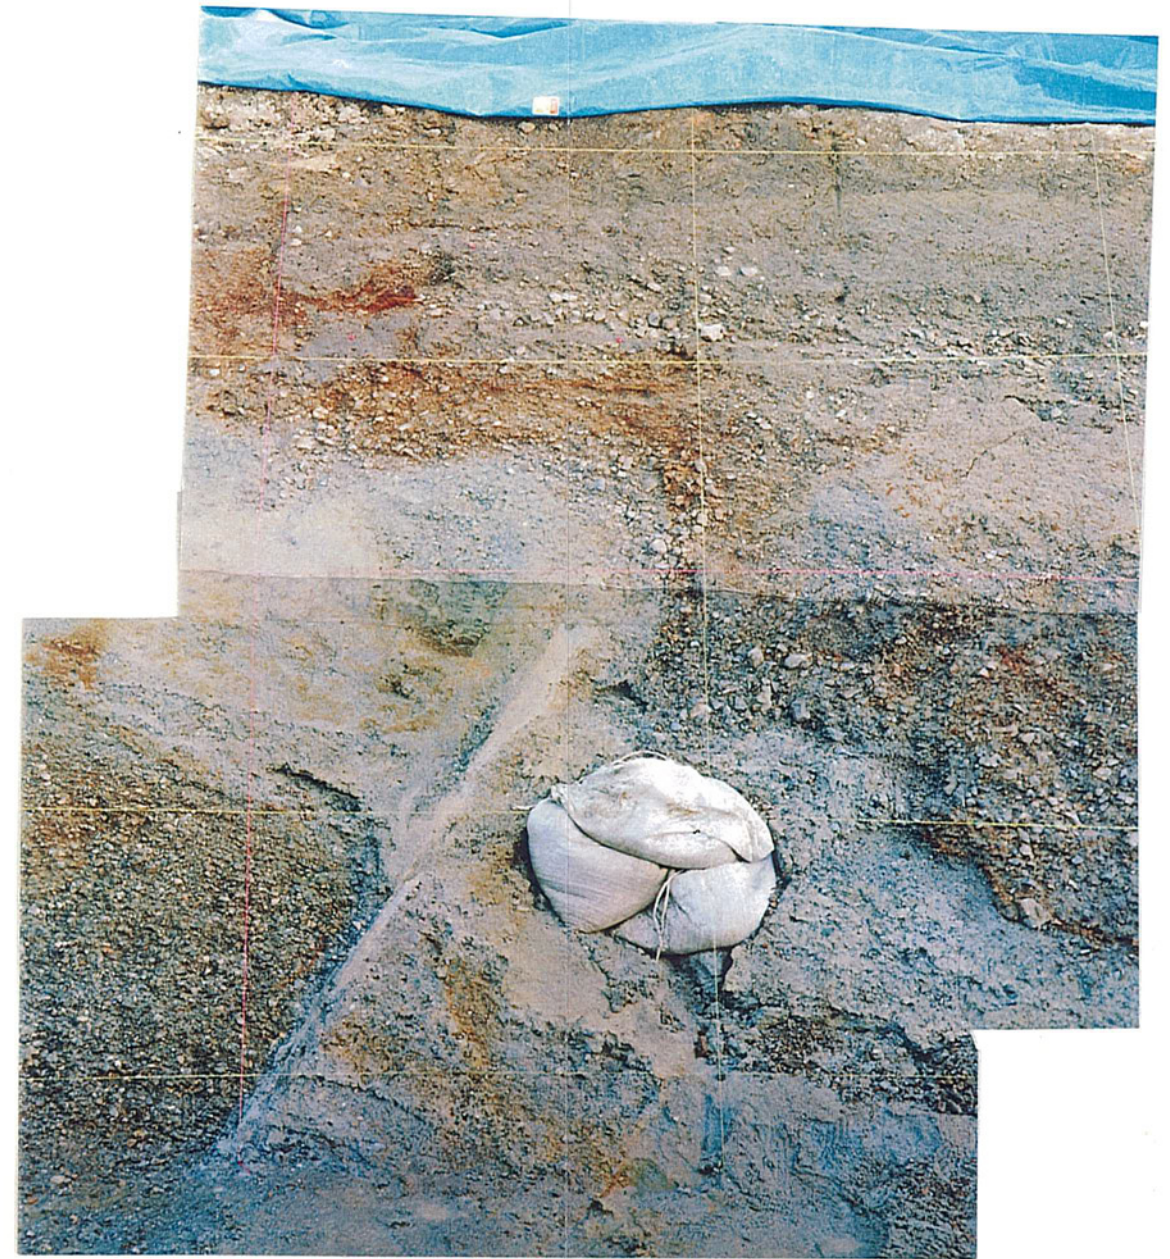
琵琶甲断層《加西市琵琶甲》トレンチ・南東側壁面写真付近の写真
詳細はスケッチ参照

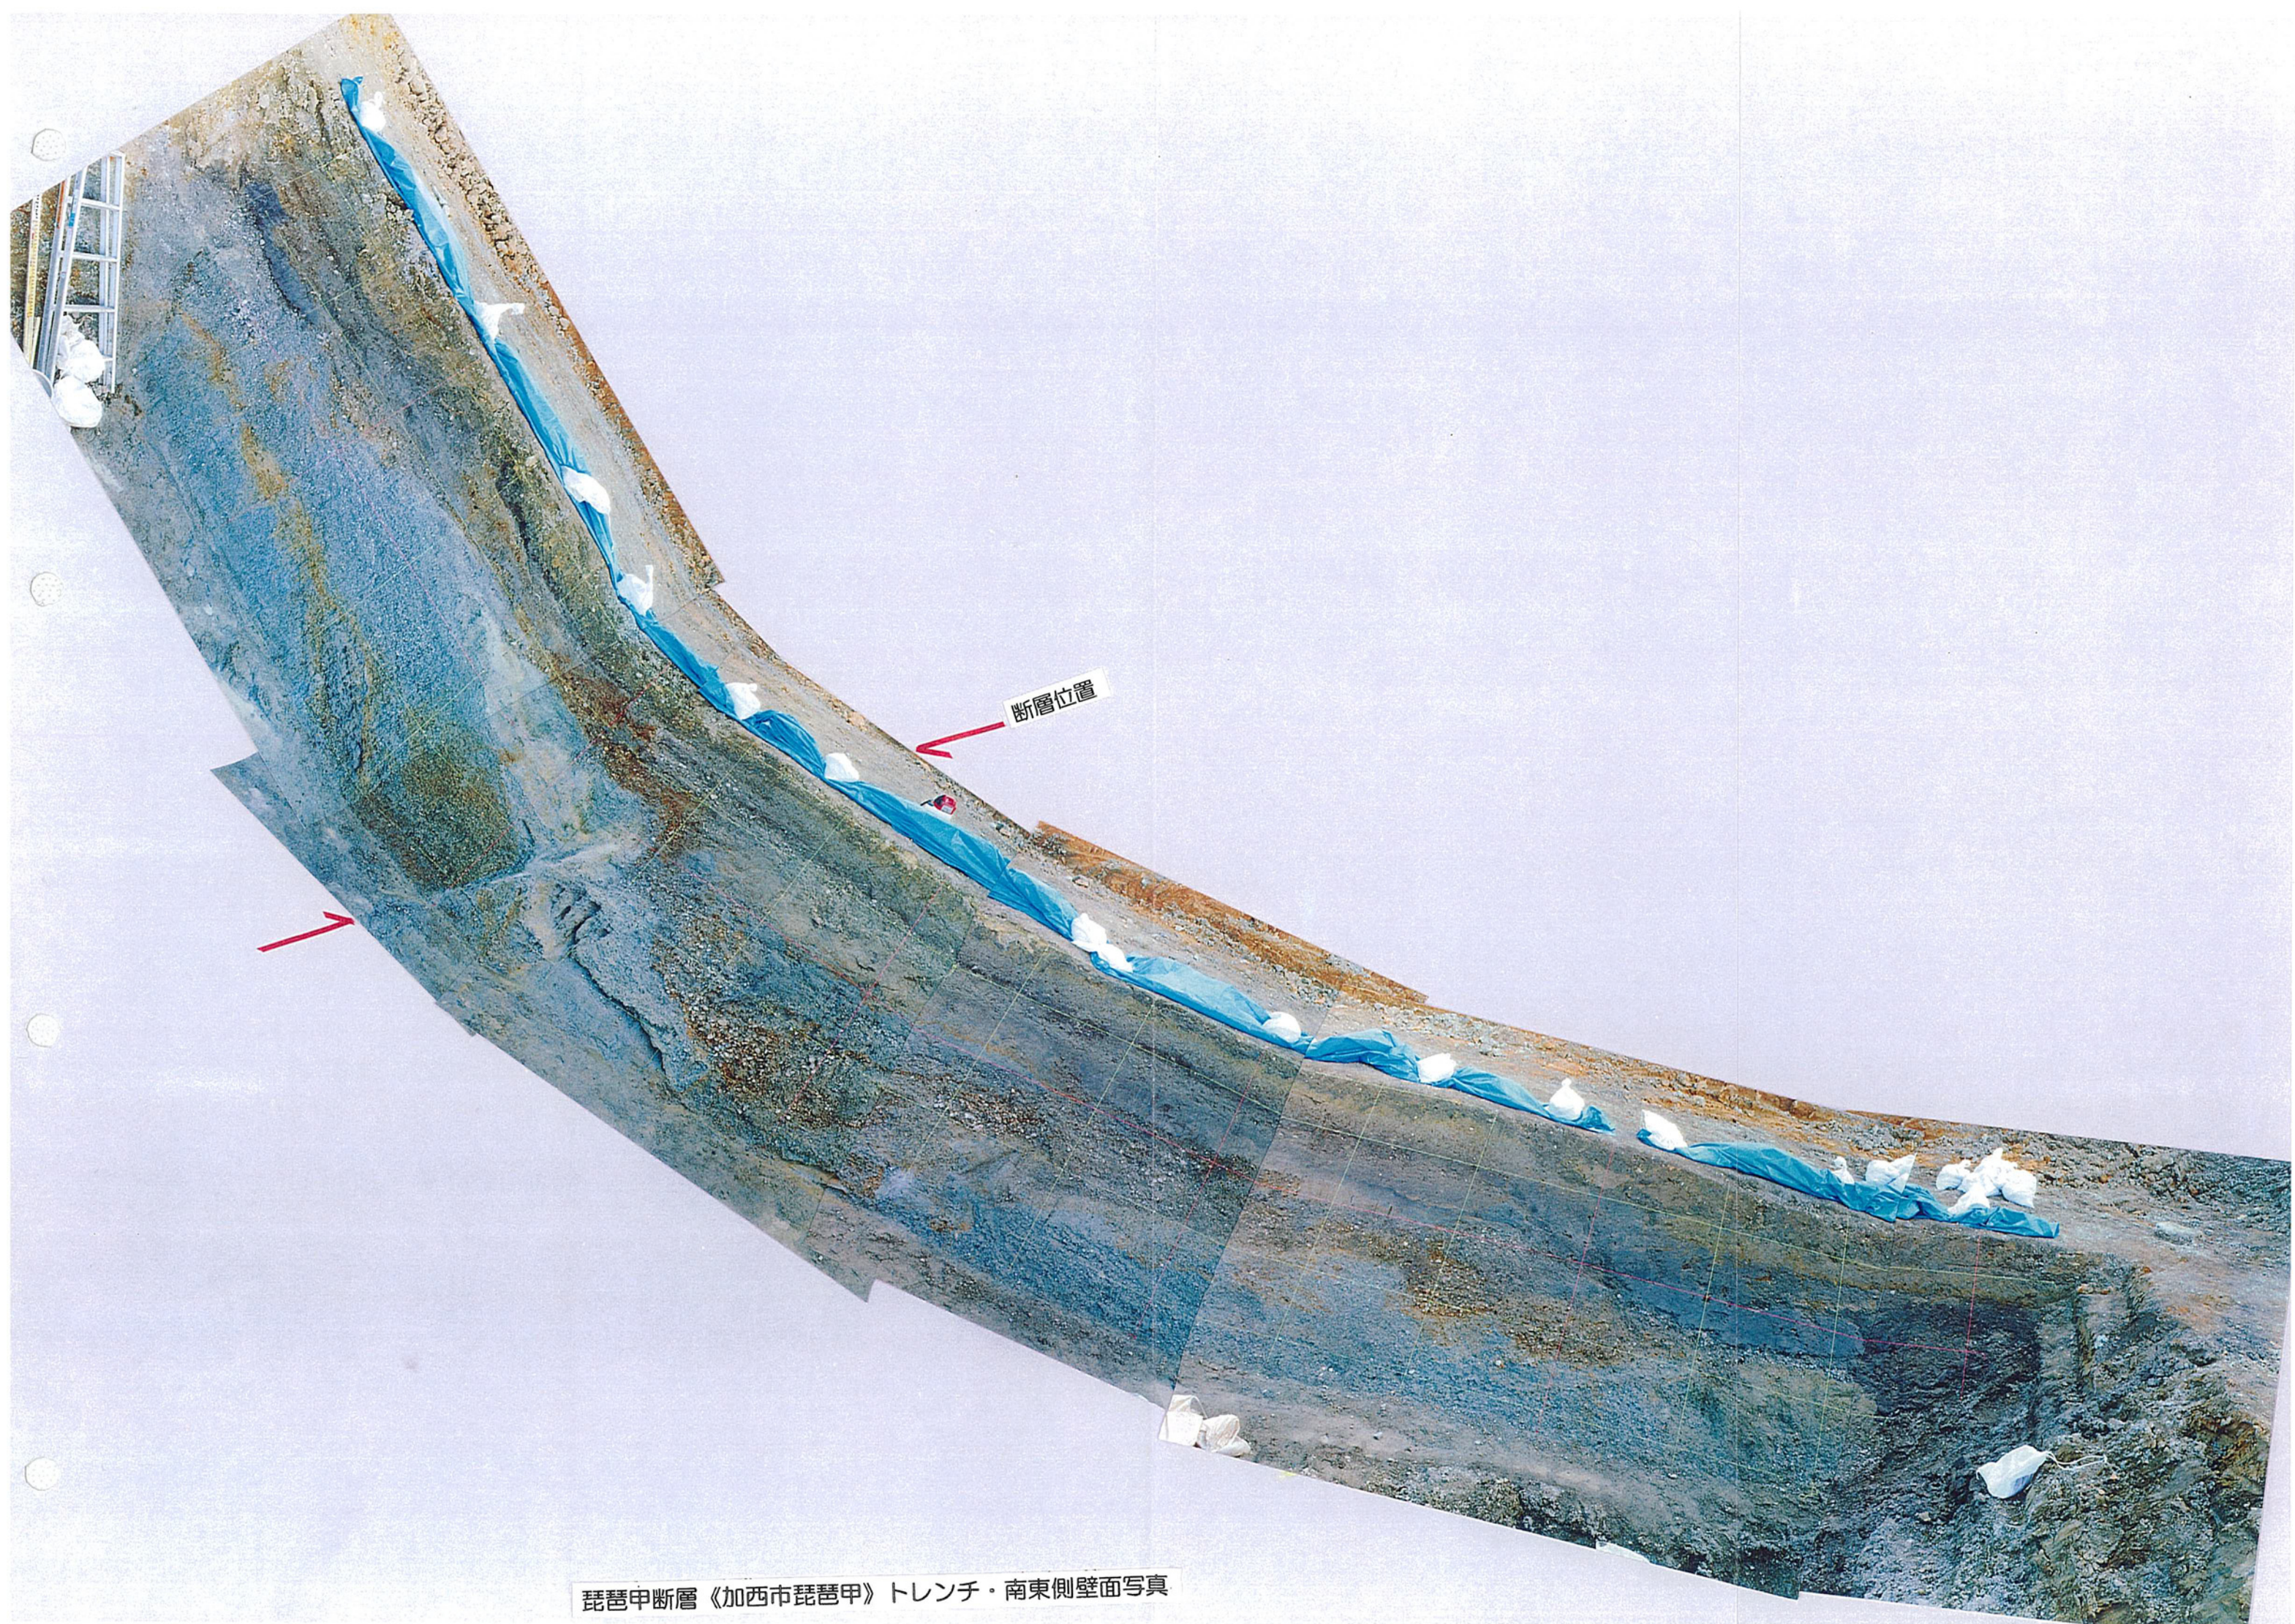
琵琶甲断層《加西市琵琶甲》トレンチ・南東側壁面写真

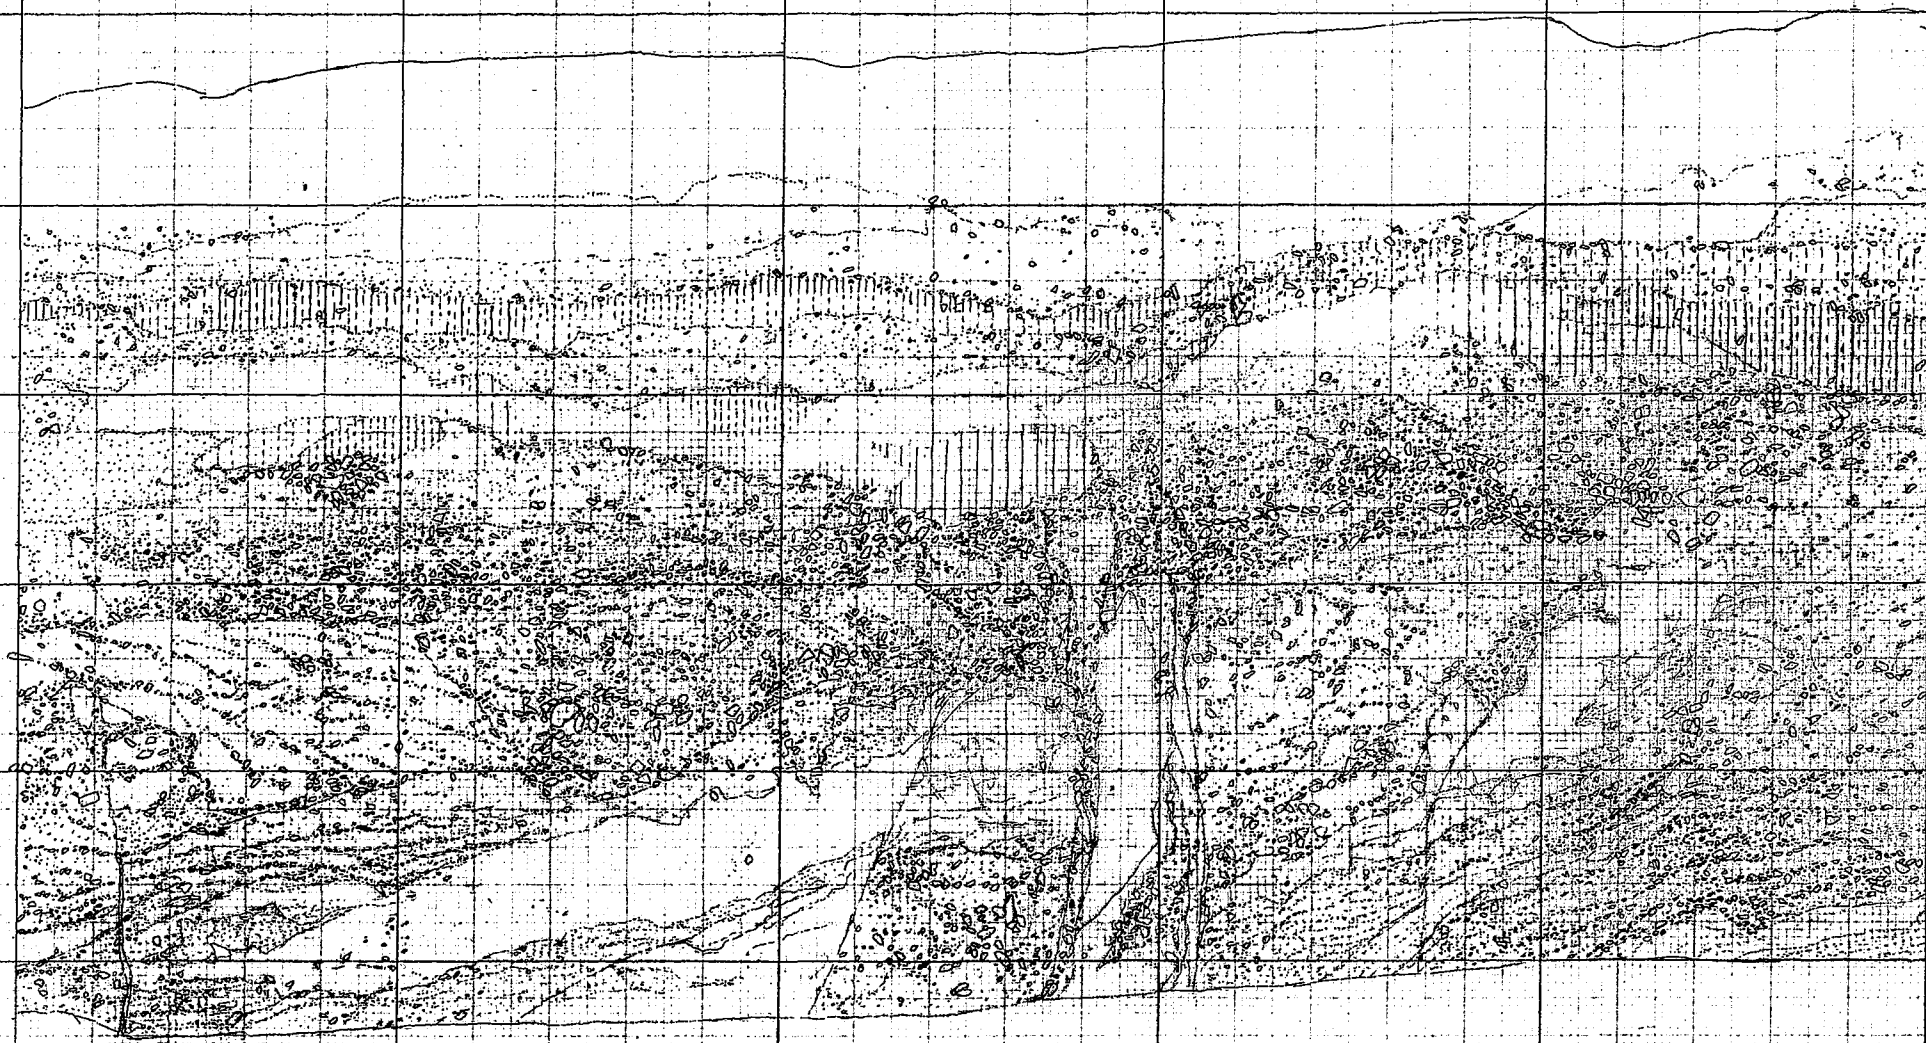
W面

断面 $N 76^{\circ} W, N 30^{\circ} \sim 34^{\circ} W$

北西側壁面

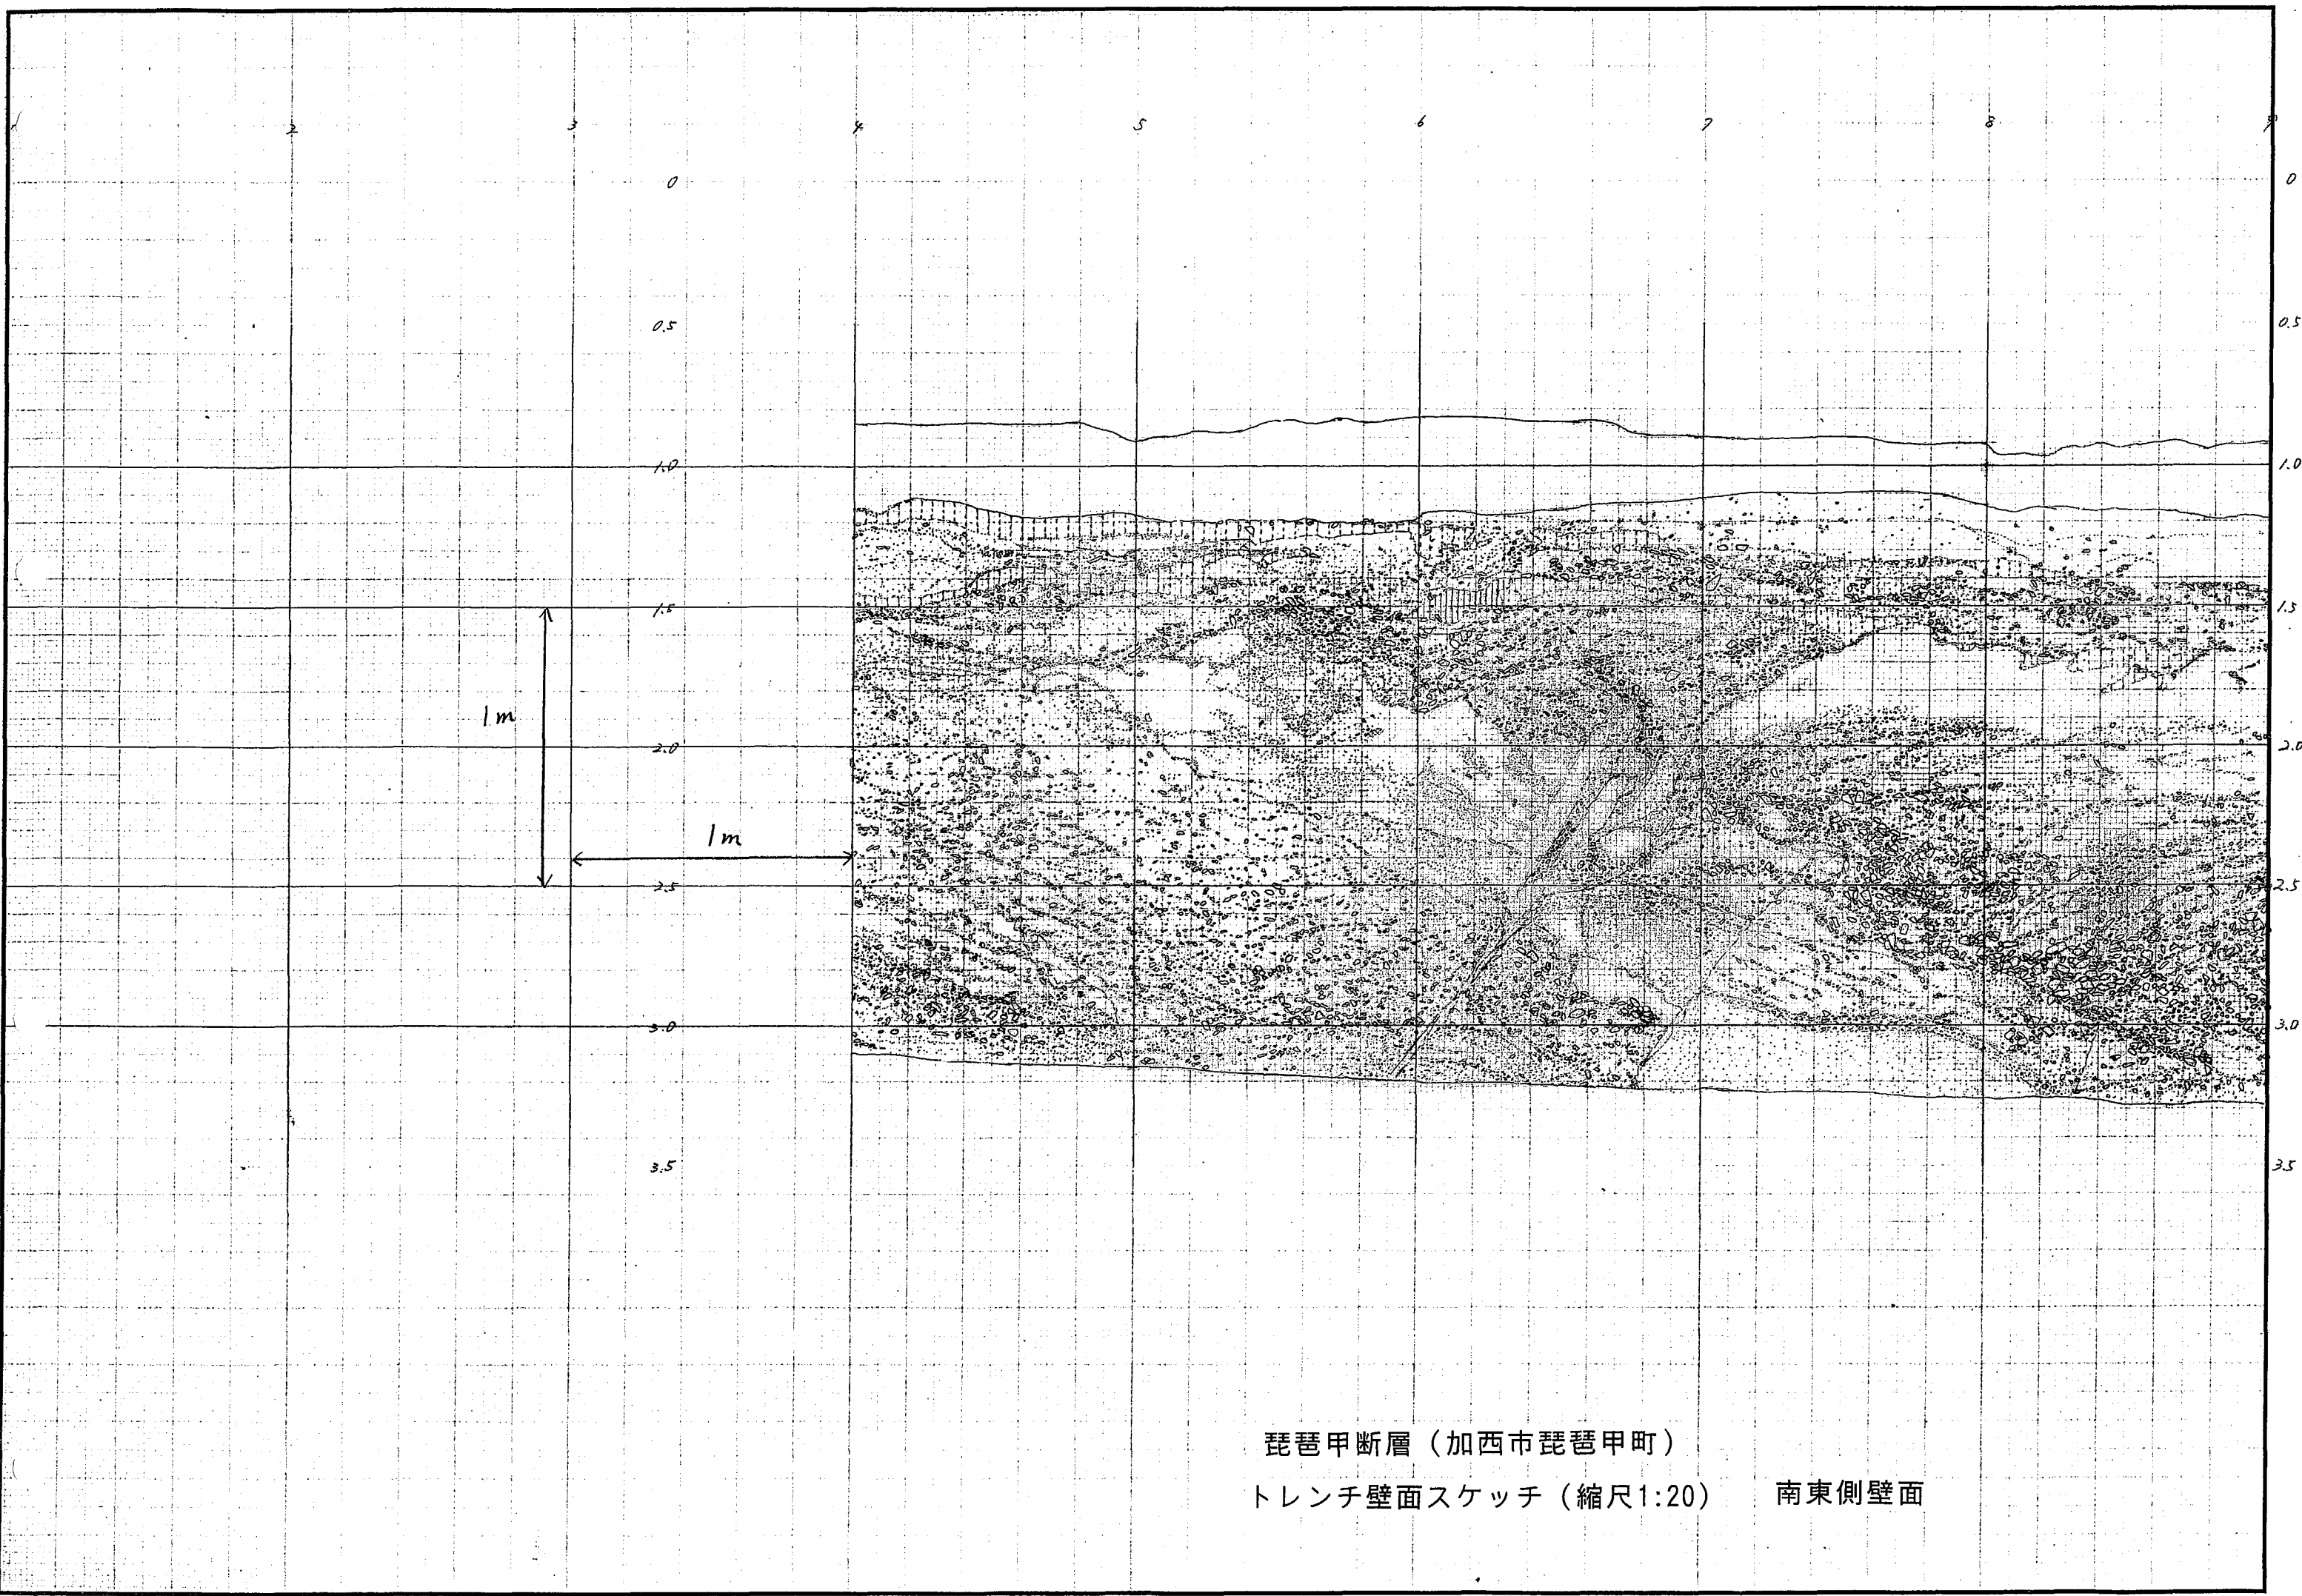
琵琶甲断層（加西市琵琶甲町）
トレンチ壁面スケッチ（縮尺1:20） 南東側壁面

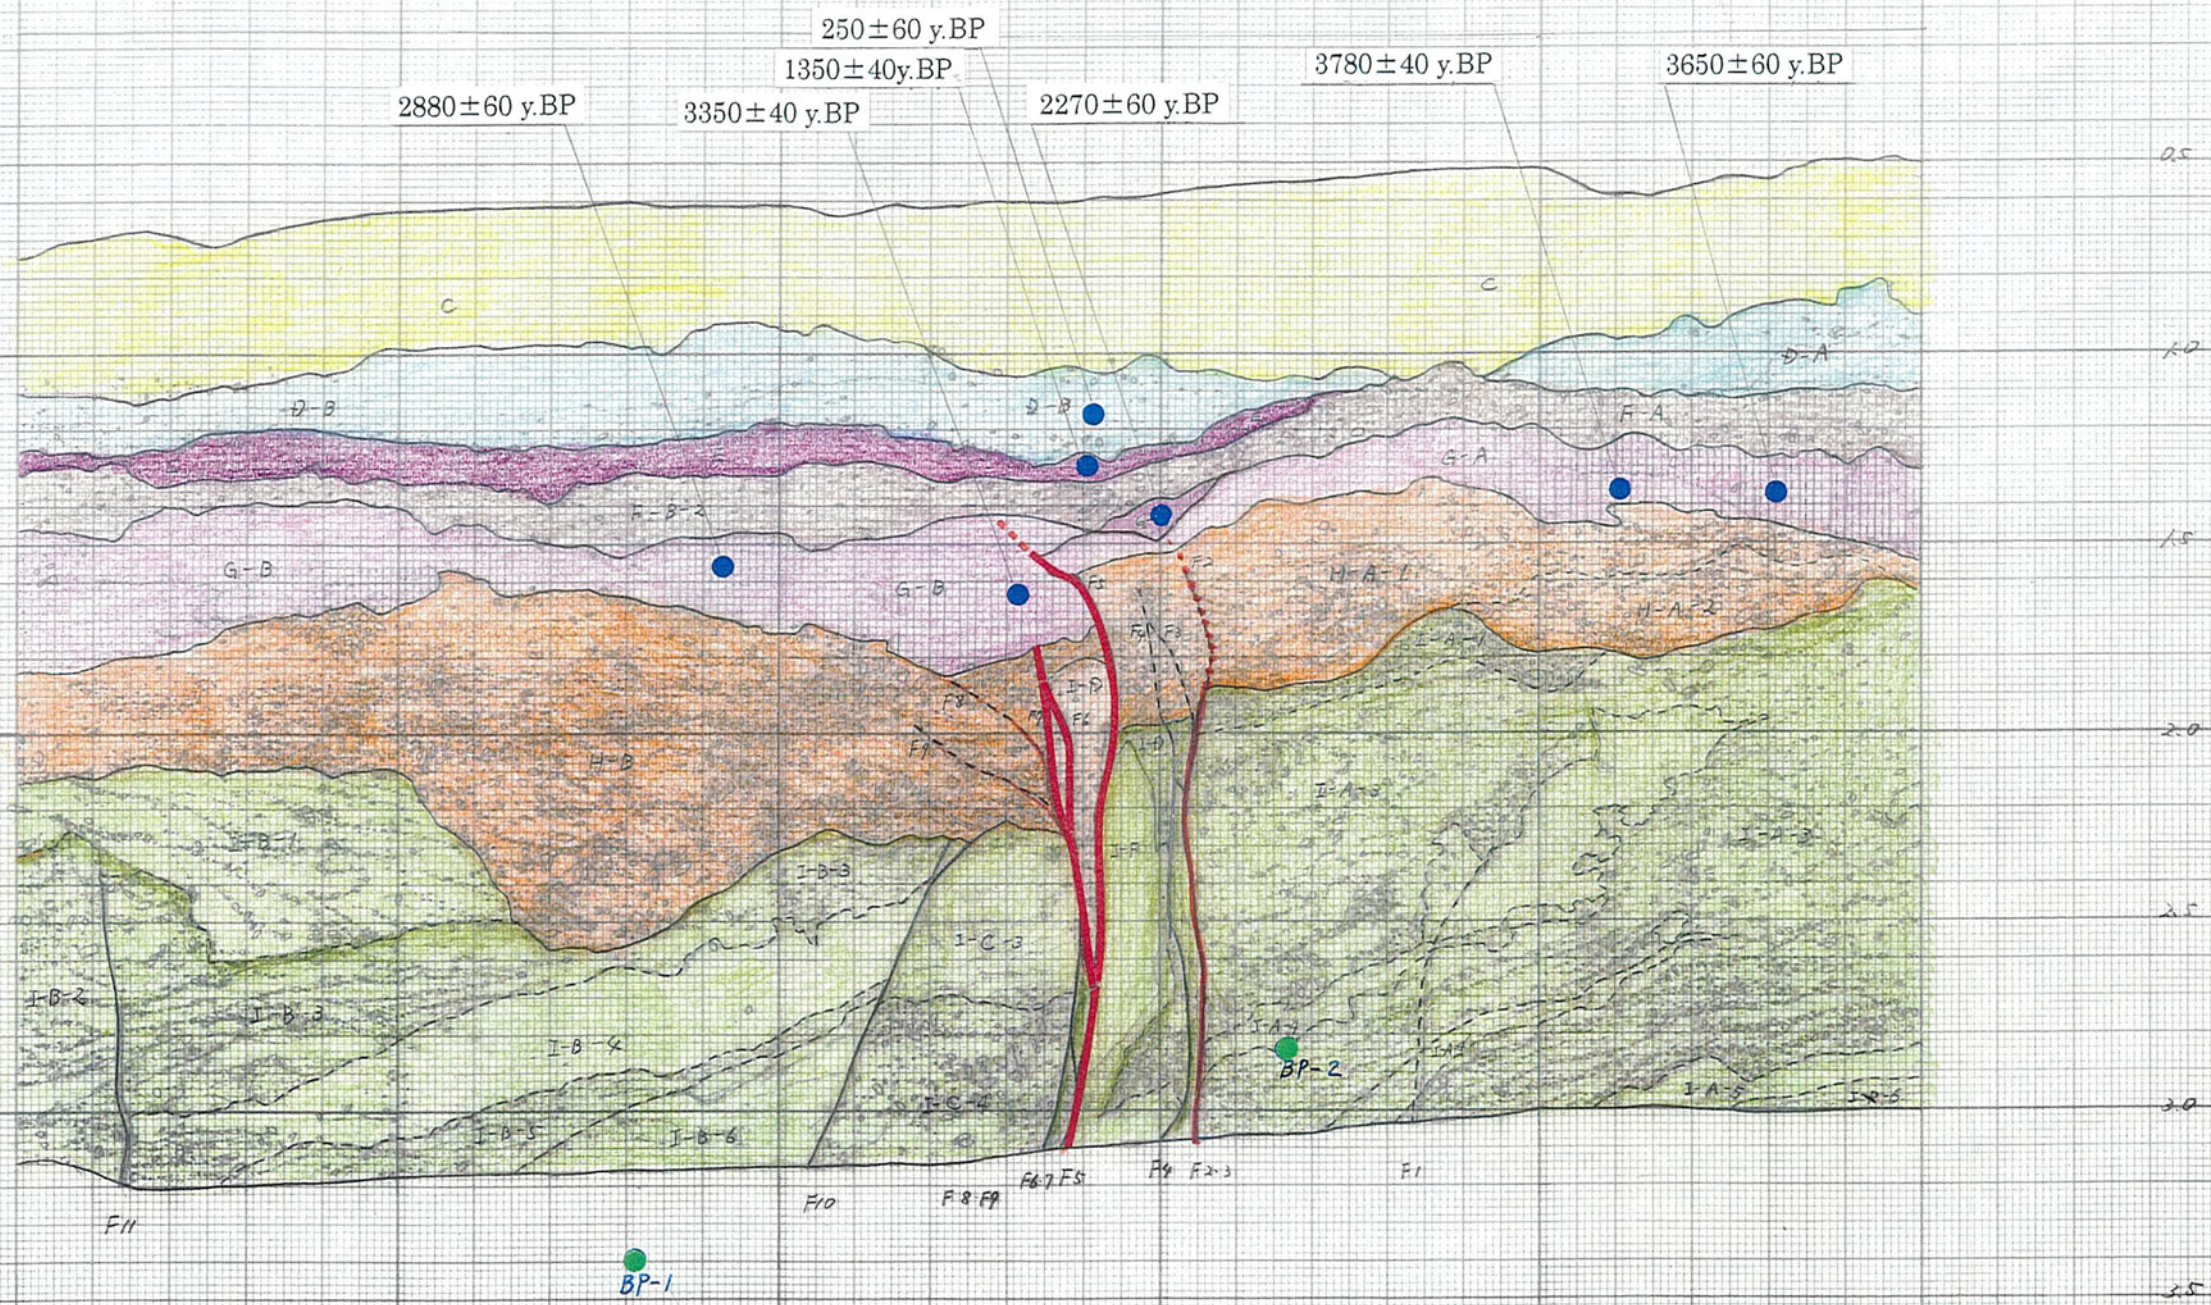
琵琶甲断層《加西市琵琶甲》トレンチ・北西側壁面スケッチ

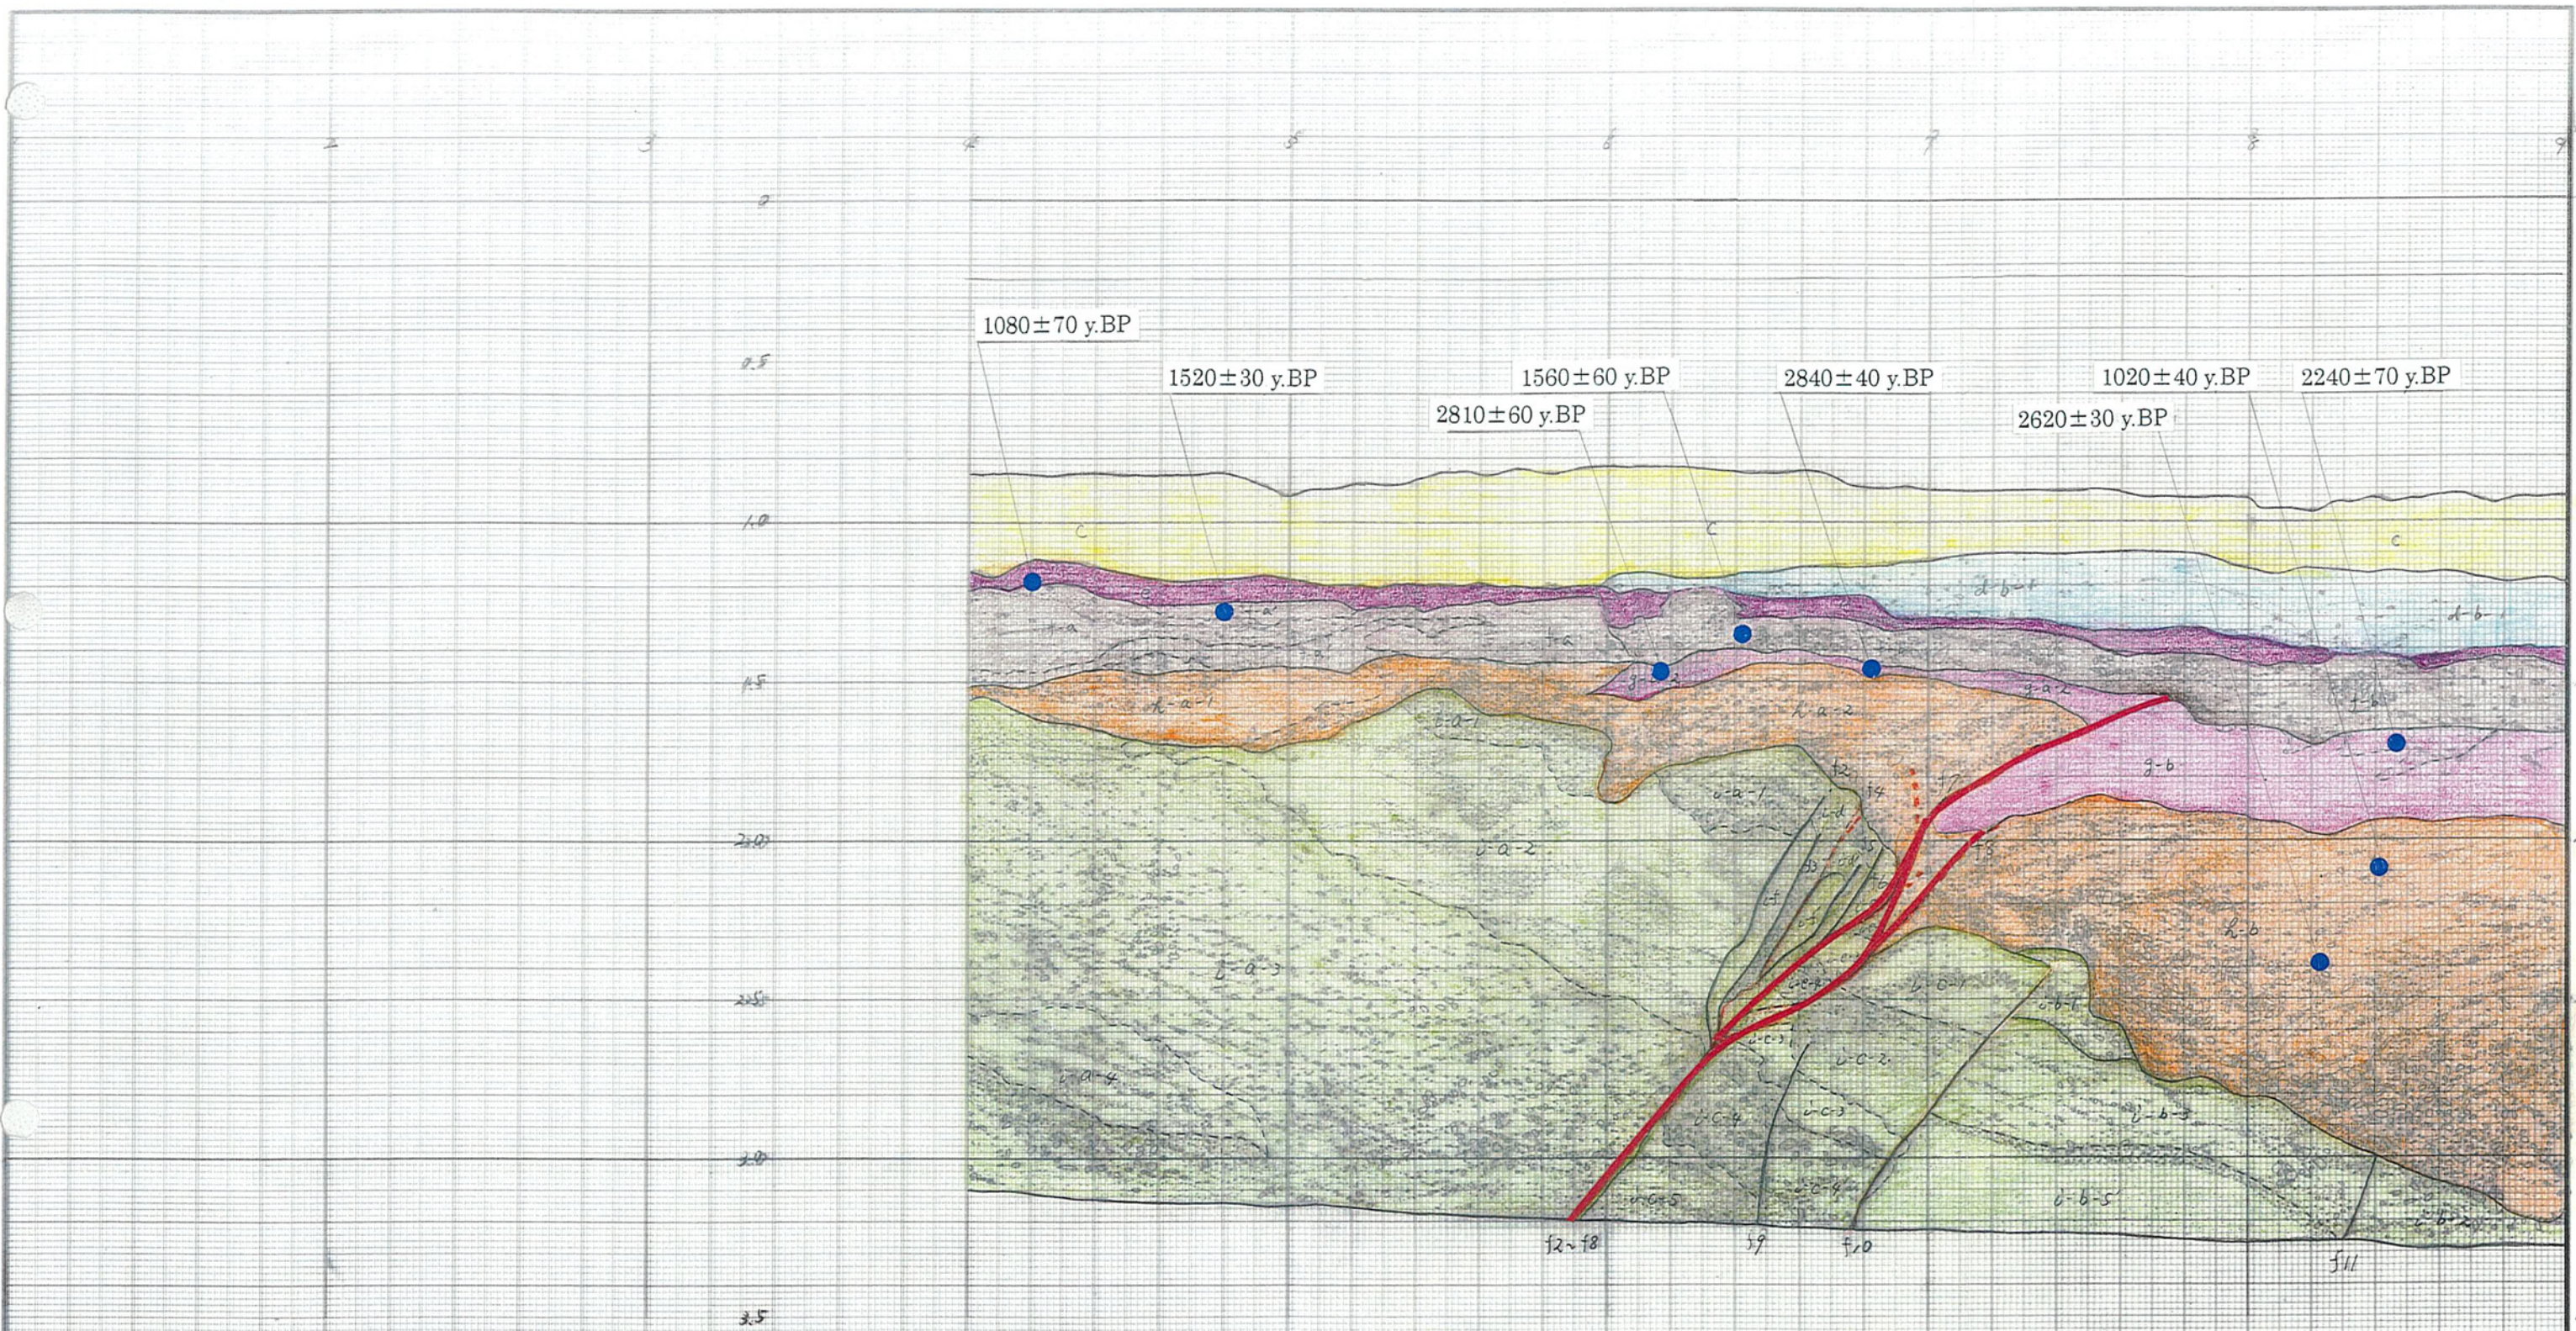
琵琶甲断層《加西市琵琶甲》トレンチ・南東側壁面スケッチ
